2021-02-04

Olycksutredning, nivå 3

Brand i byggnad

Estunavägen 18, Norrtälje, Norrtälje kommun

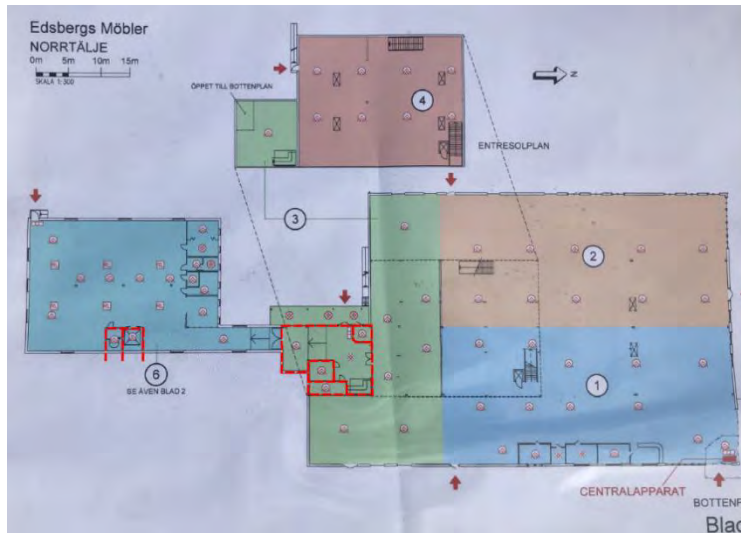
Figur 4. Brandcellsgränser vid respektive sida av förbindelsegången.⁴

Brandcellsgränsen gentemot butiken är utförd i brandteknisk klass EI30. Platsbesök utförda av räddningstjänsten efter branden bekräftade att detta var fallet, och att väggen i fråga var uppförd med ett lager gips på vardera sidan av reglarna. Glasullsisolering förekom i denna vägg. Dubbeldörrarna har sedan bygglovet bytts ut mot en jalousi, som är utförd i brandteknisk klass EW90. Jalousin är kopplad mot brandlarmet och stängs vid brandlarmets aktivering.

Brandcellsgränsen mot lagerutrymmet är även den utförd i brandteknisk klass EI30. Väggen ovanför dubbeldörrarna var utförd med en gipsskiva på vardera sidan av regler, och dubbeldörrarna var utförda i brandteknisk klass E60. Dörrarna var försedda med dörrstängare och upphängda mot magnet, som släpper dörrarna vid aktiverat brandlarm.

Inom förbindelsegången finns även ett entresolplan som nås via en intern trappa som framgår i figur 4 ovan. Hur detta entresolplan var uppfört är okänt. Undertaket inom förbindelsegången var beklätt med ett lager gips.

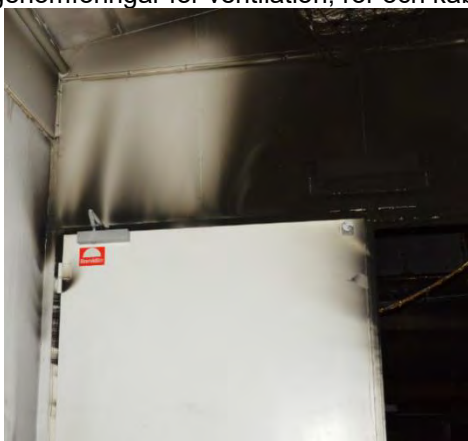
Figur 5. Bild på dörr mellan lager och förbindelsegång.⁹

Vid insatsens avslutande kunde skadans omfattning konstateras vara begränsad till förbindelsegången mellan butiksytan och lagerytan. Brandcellsgränser åt respektive riktning begränsade brand- och brandgasspridning, men mindre mängder brandgaser tog sig igenom brandcellsgränser vid dörrkarmar, vid skarv mellan vägg och innertak, samt genomföringar för ventilation, rör och kablar, se figur 5 och 6.

Räddningstjänsten kan däremot konstatera att brandcellsgränserna, tillsammans med räddningstjänstens insats, har begränsat brand- och brandgasspridning till förbindelsegången. Självstängningsfunktioner av jalousi och dörrar i brandcellsgränserna har fungerat som avsetts. Utan att värdera brandmotståndet i förhållande till den brandtekniska klassningen av jalousier och dörrar i brandcellsgräns i sig, kan det konstateras att brandgastätheten av jalousiet är bättre än de brandklassade dörrarna genom att observera de sotavlagringar som bildats på den andra sidan av brandcellsgränsen.

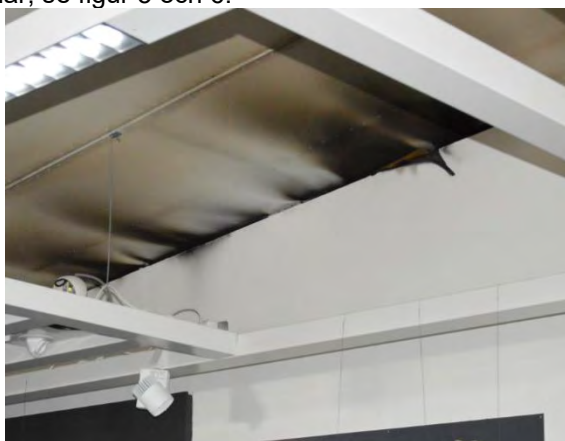
Figur 6. Bild på skarv mellan vägg och innertak.¹⁰

Vid skarv mellan vägg och tak kan även sotavlagringar observeras på den odrabbade sidan av brandcellsgräns, vid gränsen mot butiksdelen. Huruvida brandcellsgränsen var tätad gentemot taket eller inte kunde inte observeras av räddningstjänsten vid platsbesök. Det finns inte heller nog med data kring brandens intensitet och hur länge branden pågått för att konstatera huruvida tätning brustit under branden eller om den aldrig fanns.

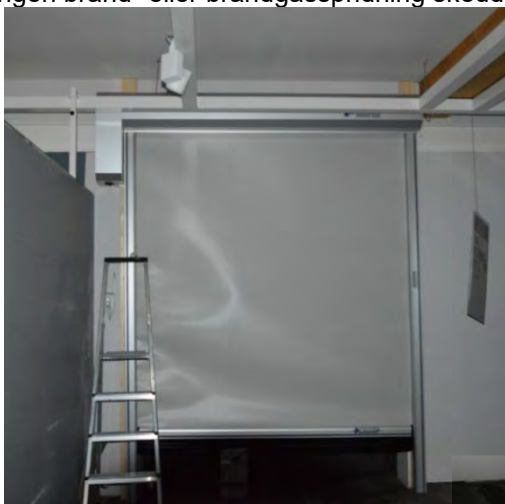
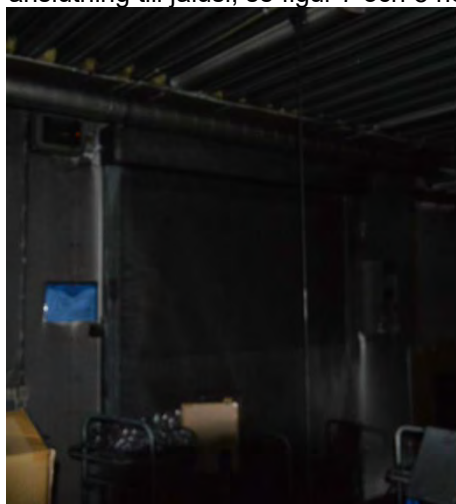
Ingen brand- eller brandgasspridning skedde i anslutning till jalusi, se figur 7 och 8 nedan.

Figur 7. Bild på jalusi mellan butik och förbindelsegång.¹¹

Figur 8. Bild på jalusi från det branddrabbade utrymmet.¹²

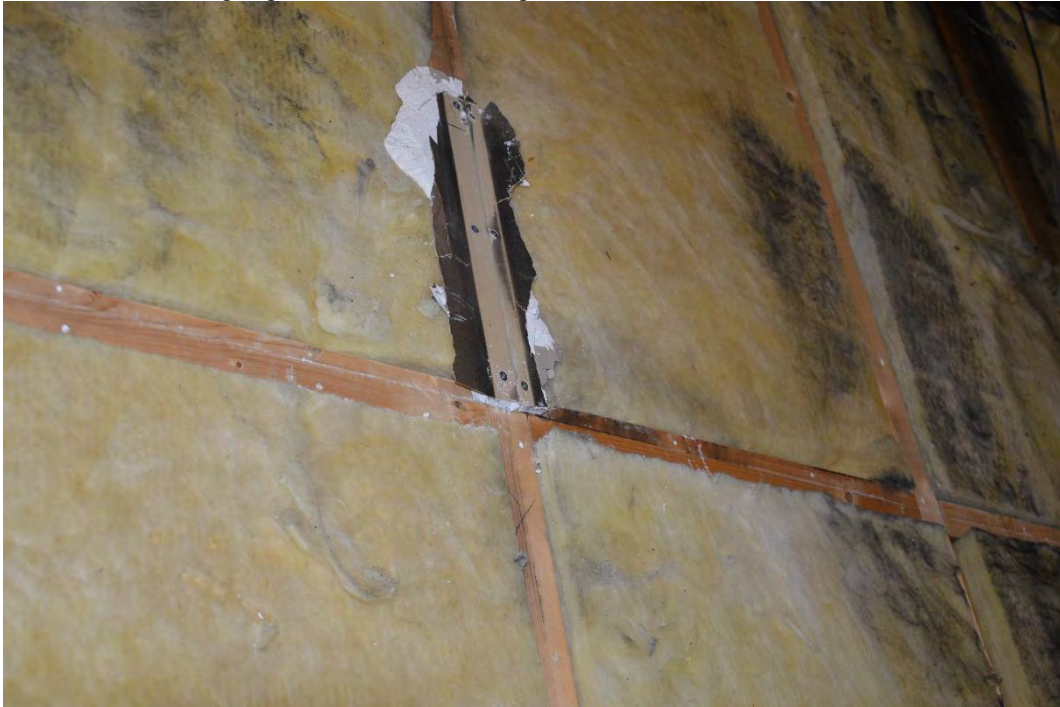
Figur 9. Bild på vägg i brandcellsgräns mellan förbindelsegång och butik.¹³

Då gipsen rivits ut kunde brandens påverkan på glasullsisoleringen observeras i väggen mellan förbindelsegången och butiken, se figur 9 nedan.

Pappen som ytskikt kan konstateras vara brännskadad. Branden har inte brunnit igenom gipsskivor längs med väggen, men en del sot kan konstateras på glasullsisoleringen.
