Brand i trapphus 2018-09-21

Förutsättningar

Inledande händelseförlopp

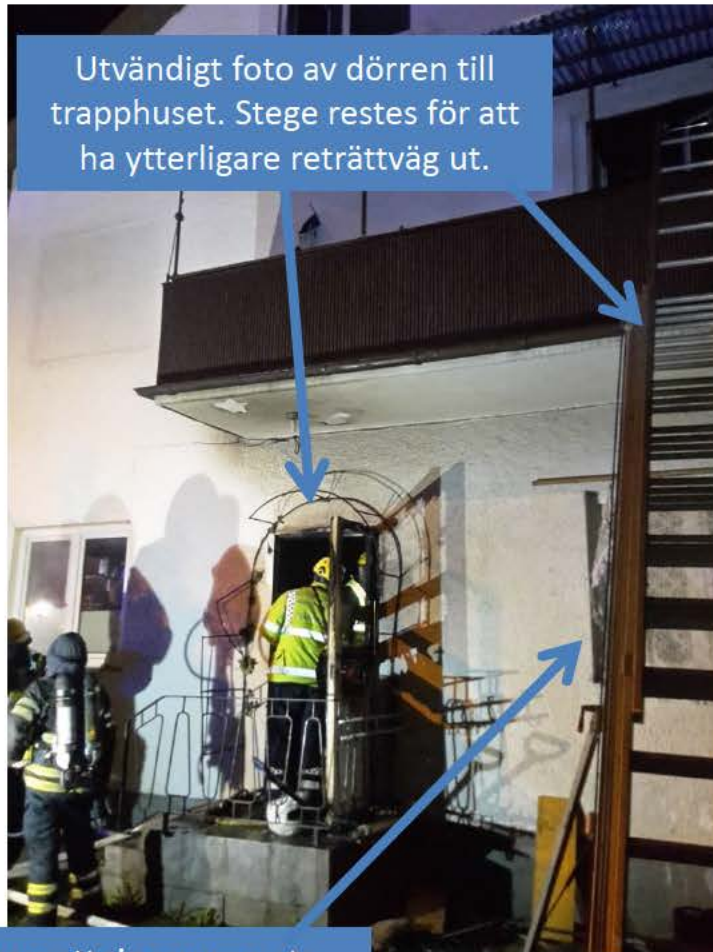
Utvändigt foto av dörren till trapphuset. Stege restes för att ha ytterligare reträttväg ut.

Övernattningsrummets fönster (bakom stegen)

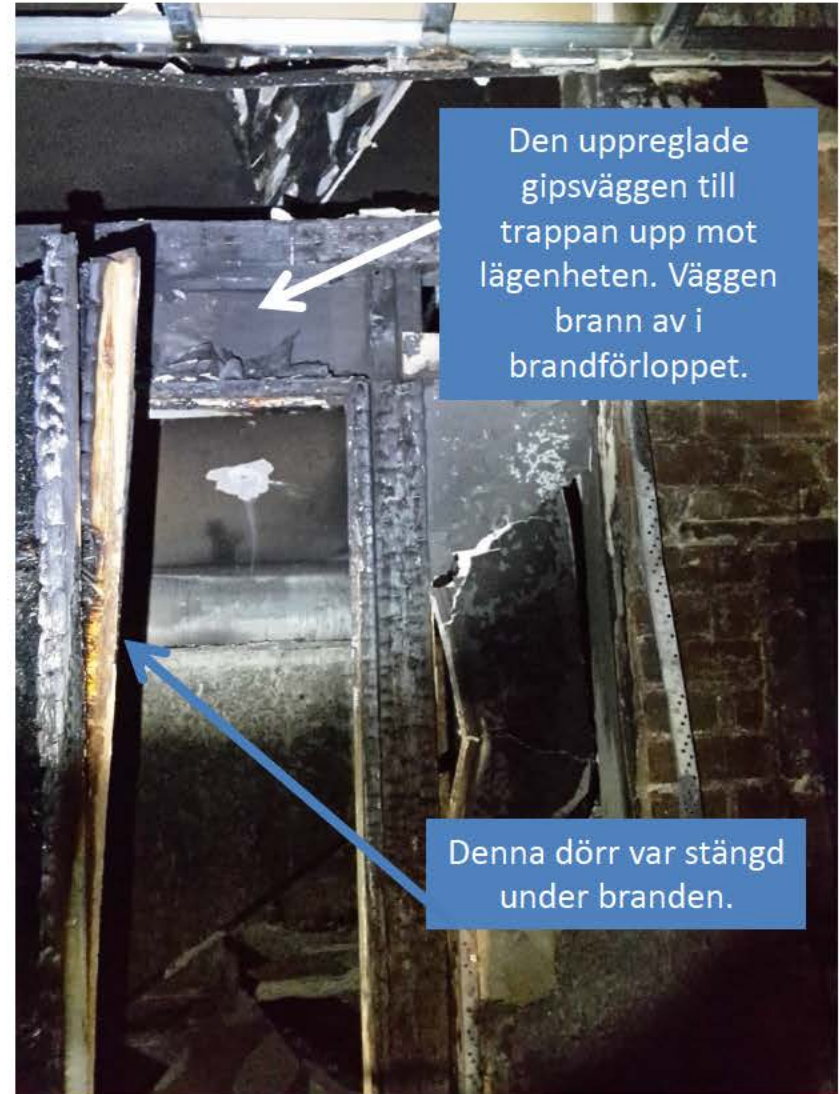
Den uppreglade gipsväggen till trappan upp mot lägenheten. Väggen brann av i brandförloppet.

Denna dörr var stängd under branden.

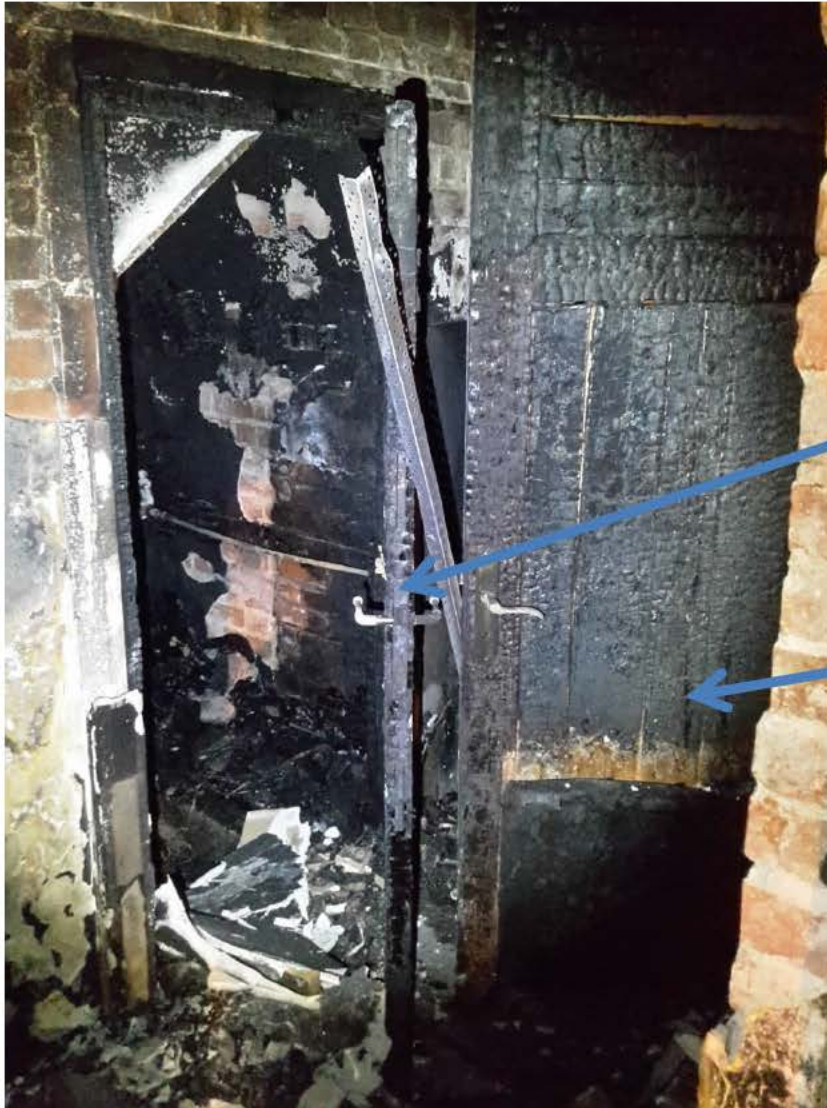
Dörren ned till källaren. Kraftigt brandpåverkad men nere i källaren syntes knappt spår av brand.

Dörren till övernattningsrummet.
