Olycksutredning

Datum
2018-09-11
Handläggare
Larz Eidwall
Diarienummer
2018-000670

Brand i byggnad [redacted] **Karlskoga**

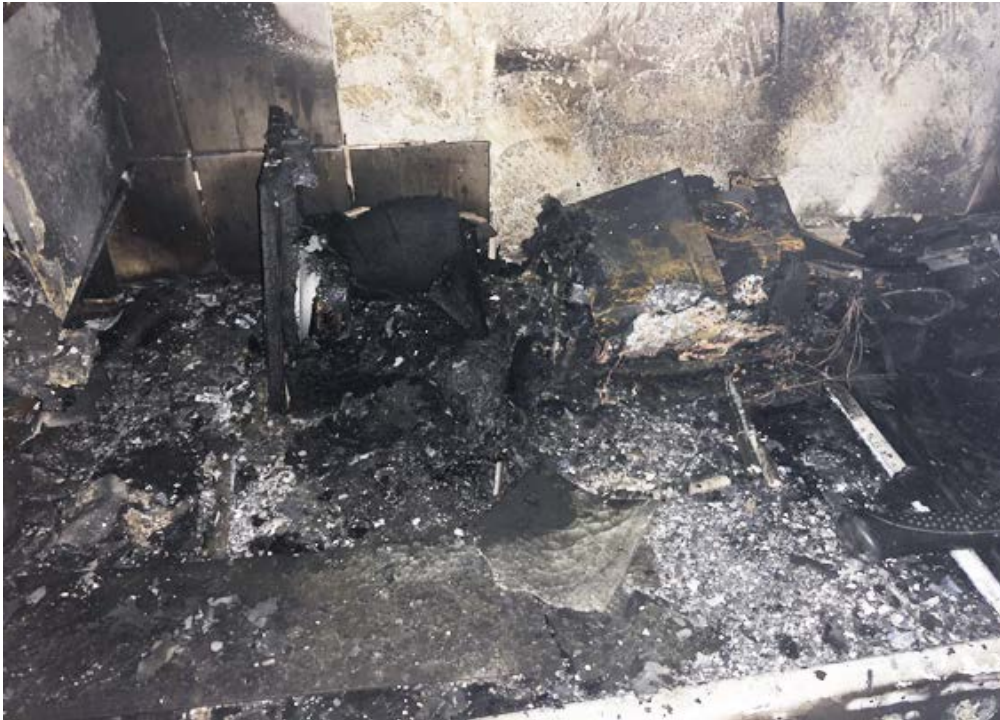
Vid undersökningen togs musikspelaren (Bild1) bort från spishällen. Det syns tydligt att plattan längst upp till höger på spishällen har varit varm. Delar av underredet på musikspelaren har fastnat i hällen på just den plattan. Musikspelare var också placerad på plattan längst upp till vänster. Den delen av plattan är ren och musikspelaren kan också flyttas utan problem från just den delen av hällen. (Bild 2)

Bild 1. Musikspelaren är placerad på spishällen.

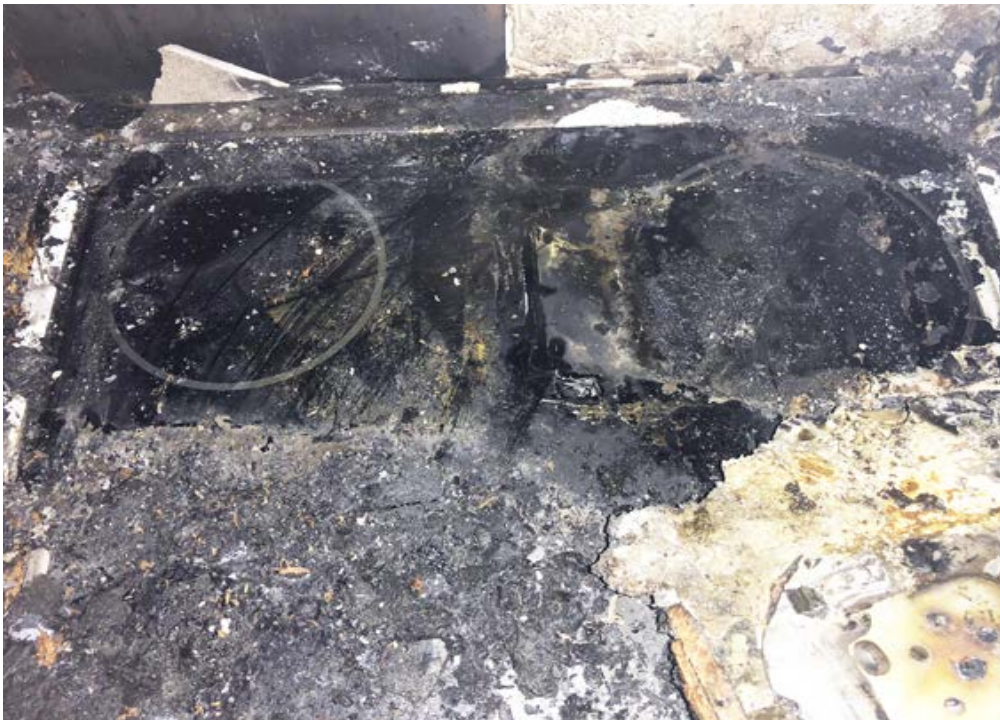
Bild 2. Övre vänstra plattan är ren efter att musikspelaren tagit bort. Den övre högra plattan är kraftigt bränd efter att delar av musikspelaren fastnat på plattan.

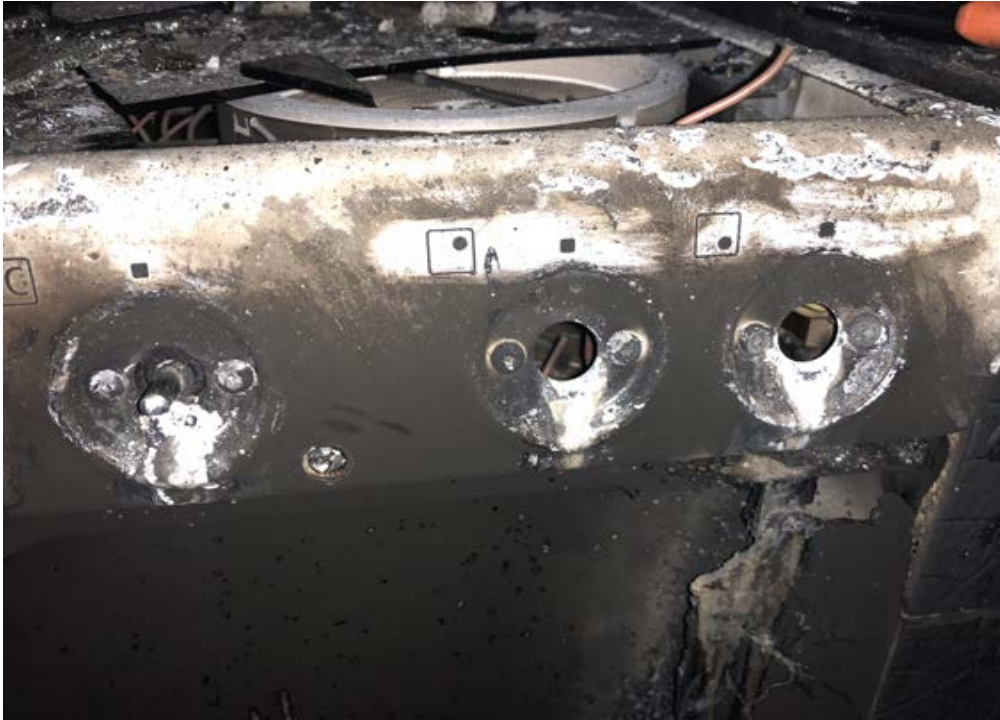
Alla knappar på spisen framsida har smält av värmen vid branden. Knapp 1, 2, och 3, från vänster räknat kan vid undersökningen avlägsnas utan problem. Knapp 4 och 5 gick inte att avlägsnas utan att axeln gick av. Dom knapparna togs med och undersöktes noggrannare. (Bild 3)

Bild 3. Knapp 3, 4 och 5.

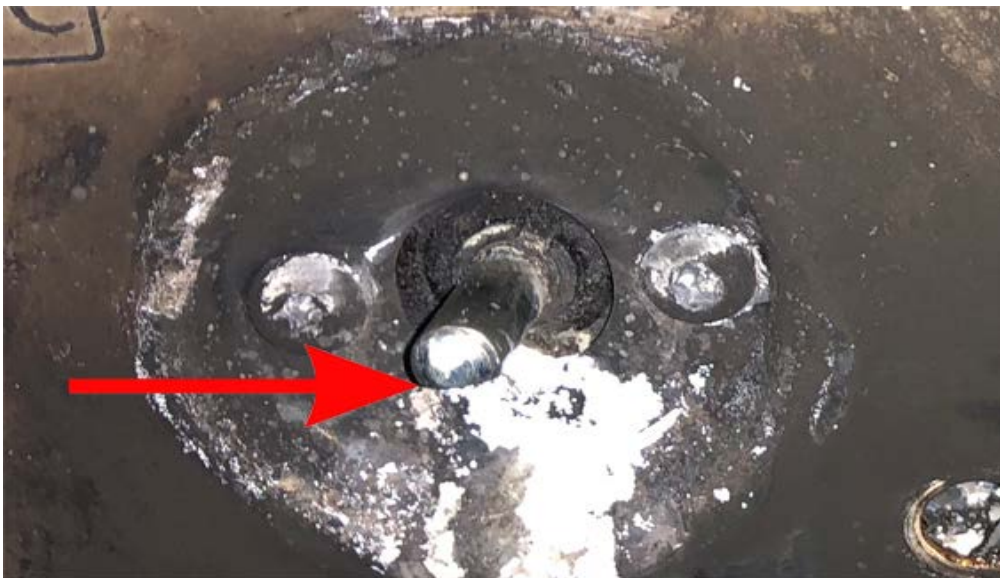
Axeln på alla vred på spisens är halvmåneformade. (Bild 4) Den platta delen av axeln ska vid ett avstängt läge vara placerad nedåt. Knapp 1, 2 och 3 hade den platta delen av axeln placerade nedåt vilket visade att dom alla var i ett läge där plattorna var avstängda. Knapp 5 lämnades utan kontroll men spisens håll visade att även den plattan var avstängd.

Bild 4. Platta del av axeln ska vara placerad nedåt vid ett avstängt läge.

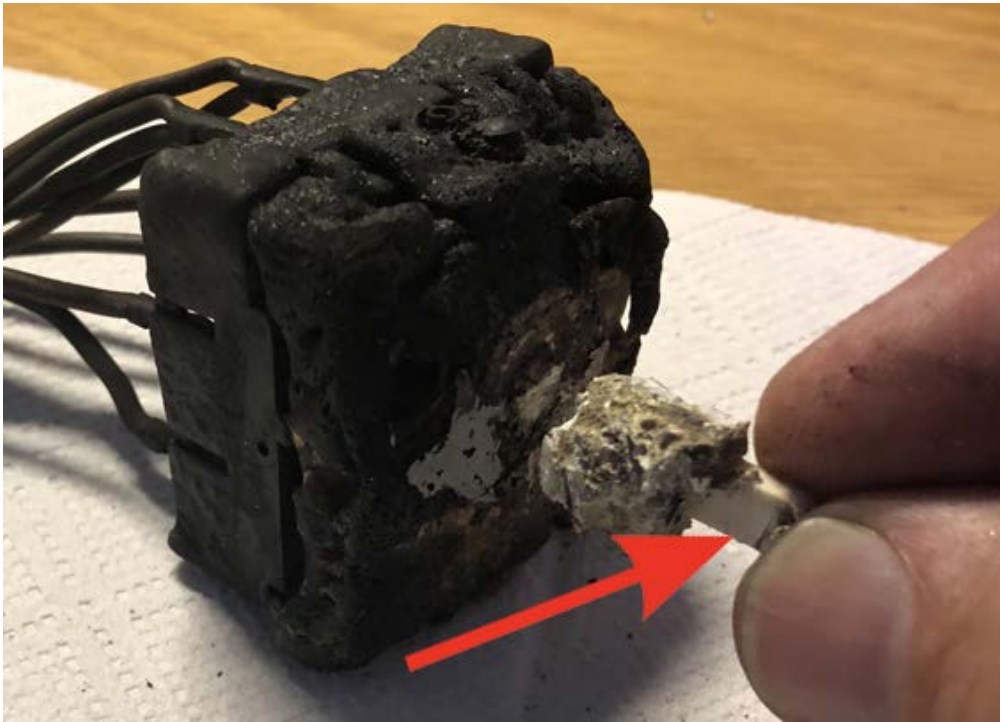
Knapp 4 plockades försiktigt isär. Där visade det sig att den platta delen av axeln var placerad till vänster vilket visade att vredet var vridet minst ett steg medsols. (Bild 5) Detta bevisar att plattan längst upp till höger på spisen var påslagen vilket medförde att musikspelaren ganska snart fattade eld. Rökdykarna tog ett foto av musikspelaren med sin värmekamera just innan släckningen påbörjades. (Bild 6) Handduken som var placerad på musikspelaren kan också ha bidragit till att brandspridningen blev ganska snabb. (Bild 7)

Bild 5. Den platta delen av axeln är placerad åt vänster i ett påslaget läge.

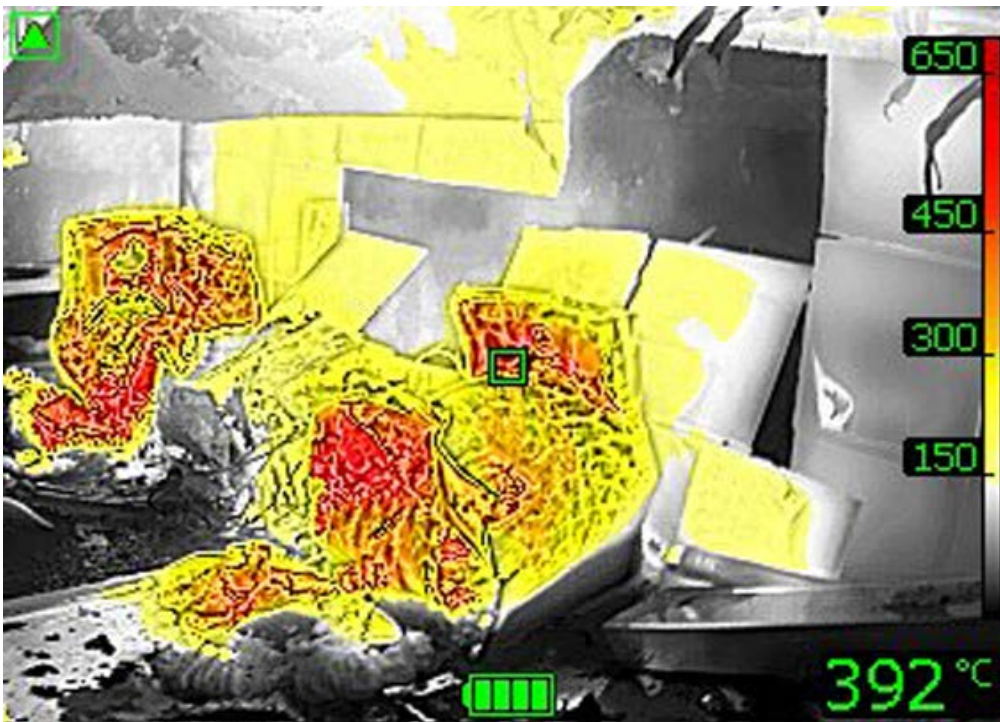
Bild 6. Bilden tagen med rökdykarnas värmekamera just innan släckning av musikspelaren som har en mycket hög temperatur.

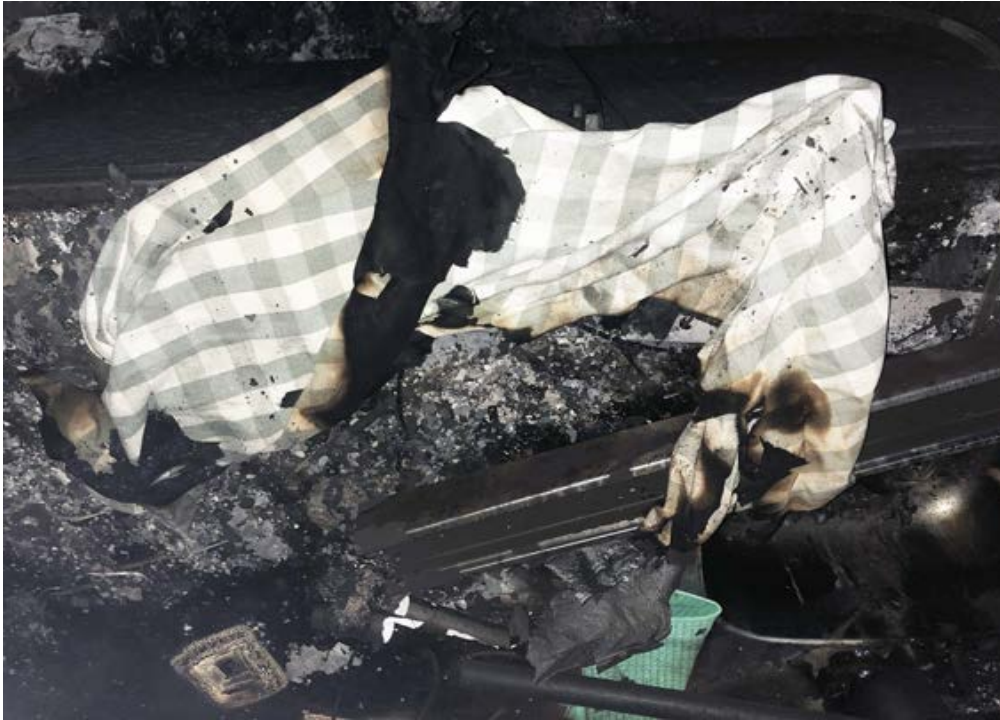
Bild 7. Handduken som låg på musikspelaren fattade eld. Hantverkaren drog bort den från spelaren.
