RÄDDNINGSTJÄNSTEN ENKÖPING-HÅBO

UTREDNINGSRAPPORT OLYCKSUTREDNING - BRAND

Datum 2017-12-07
Dnr 505.2017.00613
Handläggare RB

Brand i husbil, [REDACTED], Enköping, 2017-10-05

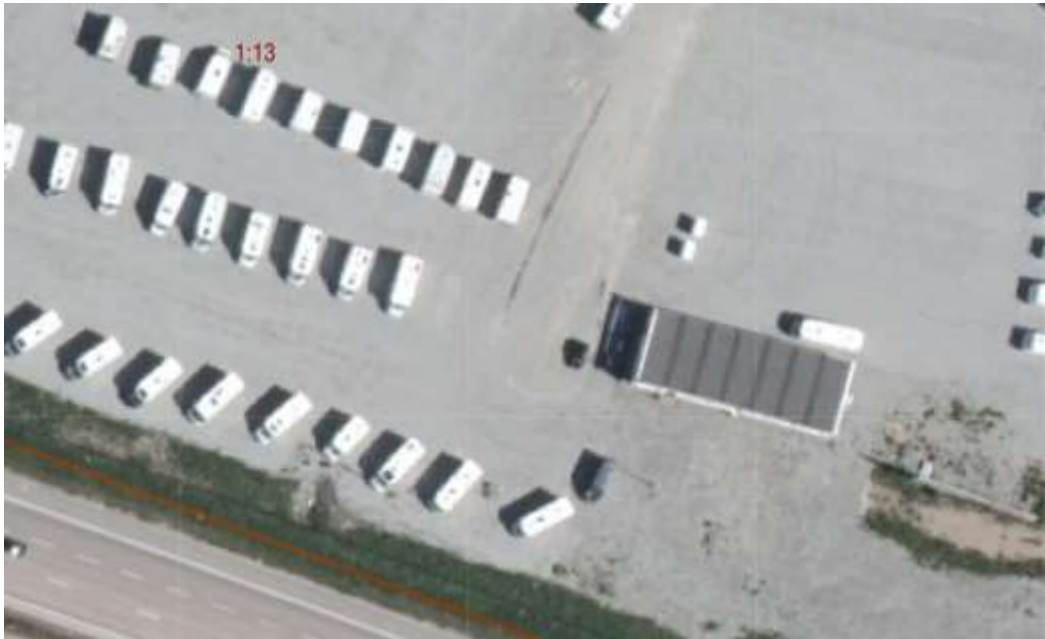
Figur 1 Området under utveckling

Området är en inhägnad gård för försäljning av husbilar. Husbilarna är uppställda i rader (kan stå så länge att batterierna laddar ur) och vid intresse körs husbilen fram för visning. Enligt säljaren kan husbilarna stå så länge att batterierna laddar ur och behöver starthjälp. På området finns en kontorsbyggnad och en visningshall är under uppbyggnad. Nedan är en bild på området under utveckling, vid brandtillfället fanns avsevärt många fler husbilar på plats.

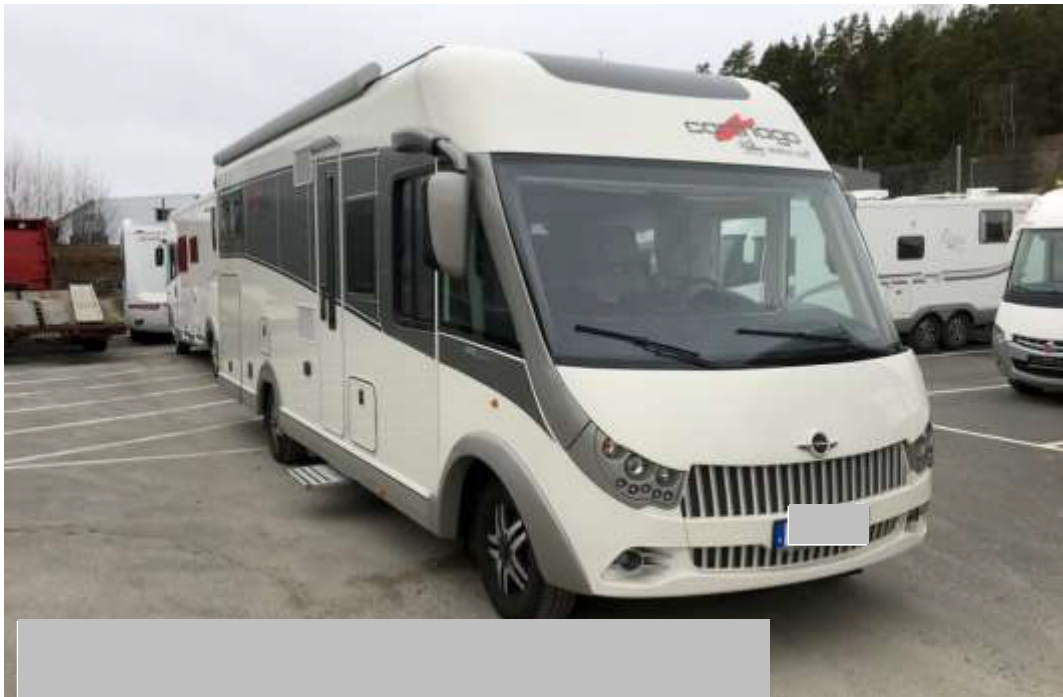
Figur 2 Aktuell husbil som brann

När det gäller den aktuella husbilen finns det en del oklarheter som brandutredaren inte har kunnat få klarhet i. Enligt försäljaren var det årsmodell 2016, men enligt tillverkaren tyder chassinumret på att den var från 2015. Vidare var, enligt tillverkaren, husbilen en standardmodell när den lämnade fabriken. Enligt säljaren hade dock husbilen delar som inte finns på en standardmodell (då husbilen skulle säljas fanns information om vad som fanns i husbilen i en upplagd annons). Detta gäller solpanel, GPS, TV och takräcke. Tillverkaren drar därför slutsatsen att detta har eftermonterats, men det är oklart av vem och när detta har skett. Se den aktuella husbilen nedan.

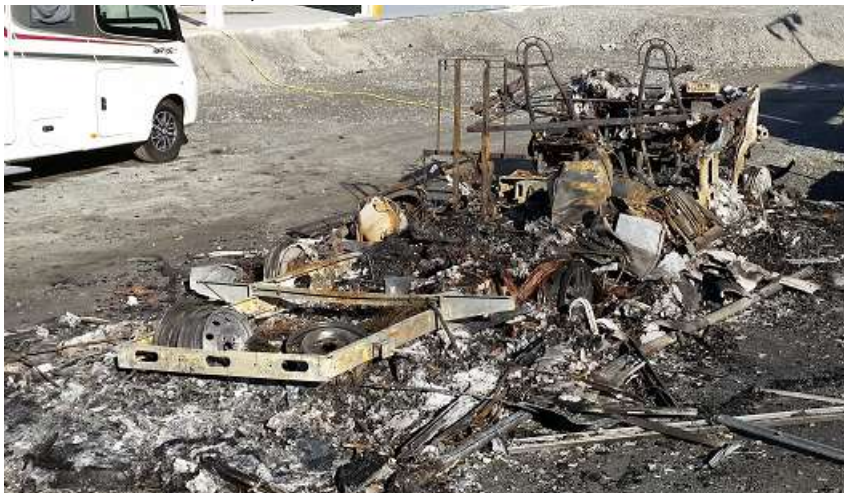
Inte mycket återstod av den aktuella husbilen efter branden. Husbilen bestod av en stor mängd olika typer av brännbart material (tyger, stoppning, plaster etc.) och bilens vinterdäck (alt sommartäck) förvarades även i bilen. Något större mängd brännbart fanns dock kvar i den främre delen av husbilen, möjligtvis beroende på att denna del har skyddats av chassidetaljer och/eller att insatsen har utförts framifrån, se bild fotat bakifrån nedan.

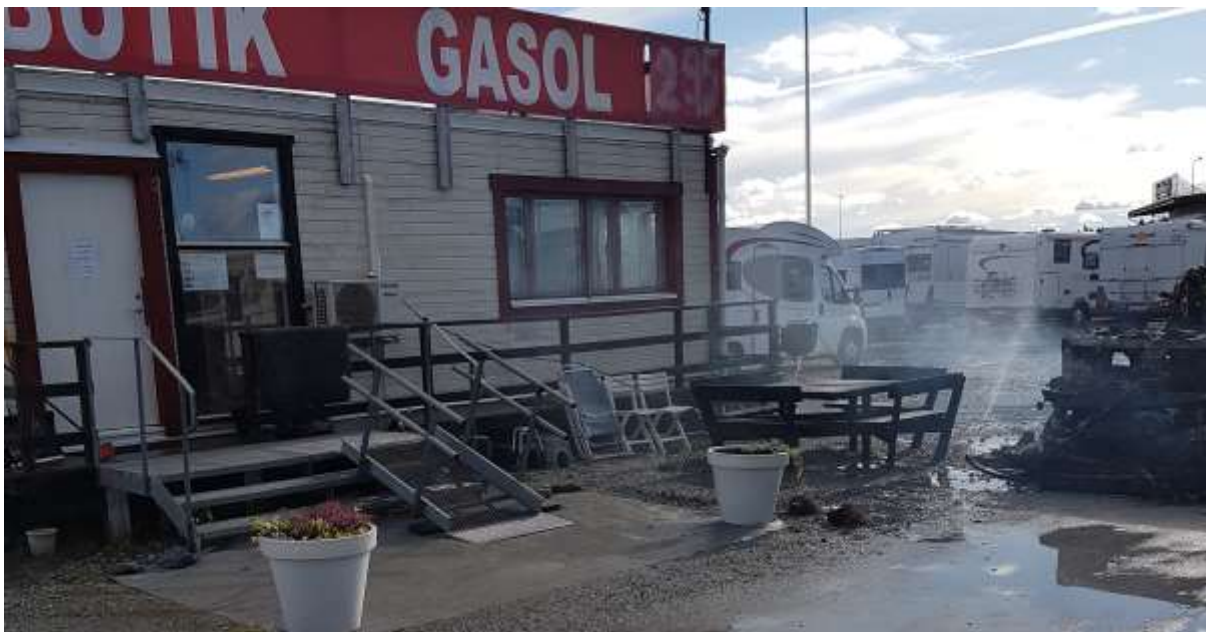
Husbilen som började brinna hade parkerats 6 meter från fasaden till en kontorsbyggnad. Kontorsbyggnadens fasad består av målat trä med plåtlist högst upp mot det platta taket. Det finns även fönster, en glasdörr och utvändiga delar till en värmefläkt. Utanför byggnaden finns en ca 1 m bred terrass samt sittgrupp i trä.

När branden var som mest intensiv brann hela i princip hela husbilen. Lågorna kan därför antas ha varit något högre än husbilen, men ha samma mått i övrigt. Husbilen stod något mot ena hörnet av byggnaden.

Att husbilar och husvagnar brinner intensivt är sedan tidigare känt, därav bland annat MSB:s skrift Brandsäker camping där ett skyddsavstånd på 4 m mellan husbilar rekommenderas. Denna brand visar på att 4 m är i det minsta laget om man vill försäkra sig om att brandspridning inte kan ske. I detta fall, när en husbil ska visas upp för kunder, och elen kopplas in, rekommenderas att en uppställningsplats anläggs 8 m från byggnader eller andra husbilar.
