BRAND-/OLYCKSUTREDNING 35:ANS RESTAURANG

Insatsrapport nr.	-	Larmtid	-
Objektsnamn	35:ans restaurang	Objektsadress	Mariefredsvägen 35
Olyckstyp	Brand i byggnad	Objektstyp	Restaurang
Startutrymme/föremål	Byggnad	Brandorsak, prel	Okänd
Omfattning	Hög	Personskador	Inga

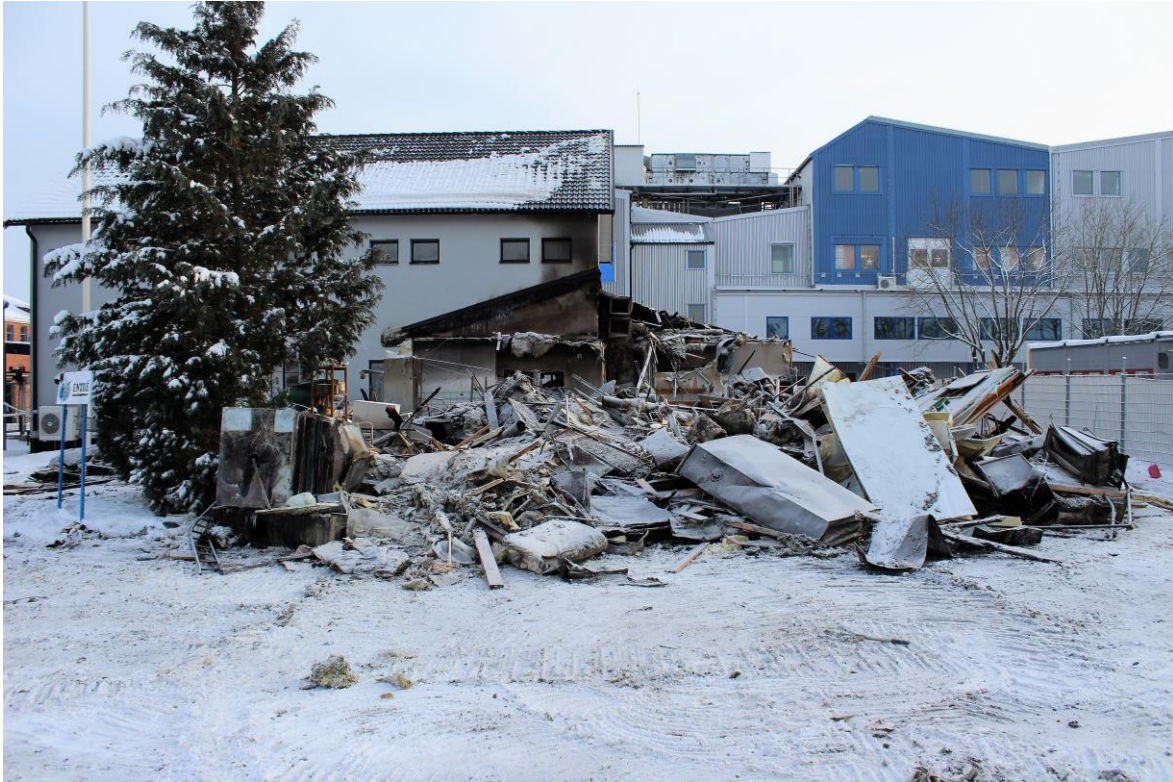
Bild: Översikt av brandplatsen två dagar efter branden.

Brand inträffade i köks- och beredningsdelen av 35:ans Restaurang. Materiella skador blev omfattande, dock skadades inga personer. Teknisk undersökning är genomförd, dock utan att kunna klarlägga orsakerna till branden.

Att erhålla en så tidig upptäckt av brand som möjligt är viktigt för att möjliggöra en effektiv räddningsinsats. Det fanns inte något kvar på tidig upptäckt av brand för den aktuella verksamheten eller byggnaden. Att ha ett system för att detektera brand är dock något som möjliggör en snabbare insats och i förlängningen också mindre omfattande egendomsskador vid brand.
