**Hässleholms
kommun**

INSATSUTVÄRDERING

Insatsutvärdering av garagebranden på Norra Station

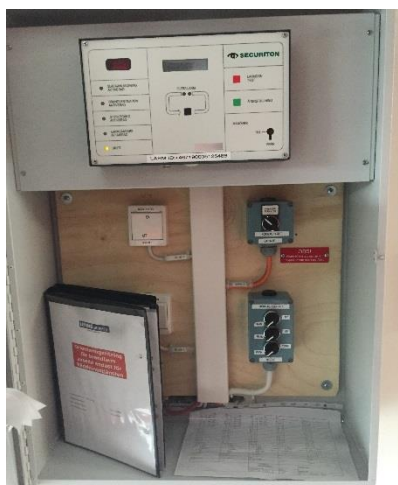
Bild 1. Brandlarmstablå

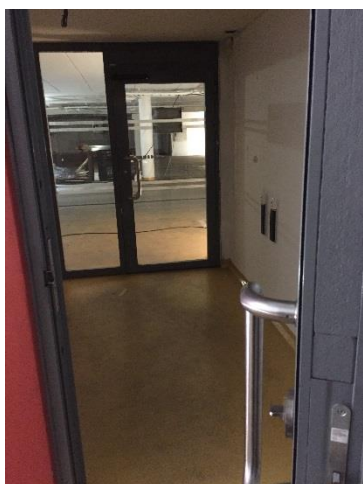
Bild 2. Vy därifrån befälet ser röken.

som finns från trapphuset med entré mot Kaptensgatan. Slussen har en spärrfunktion som innebär att den ena dörren måste vara stängd innan den andra går att öppna. Se bild 2 ovan.

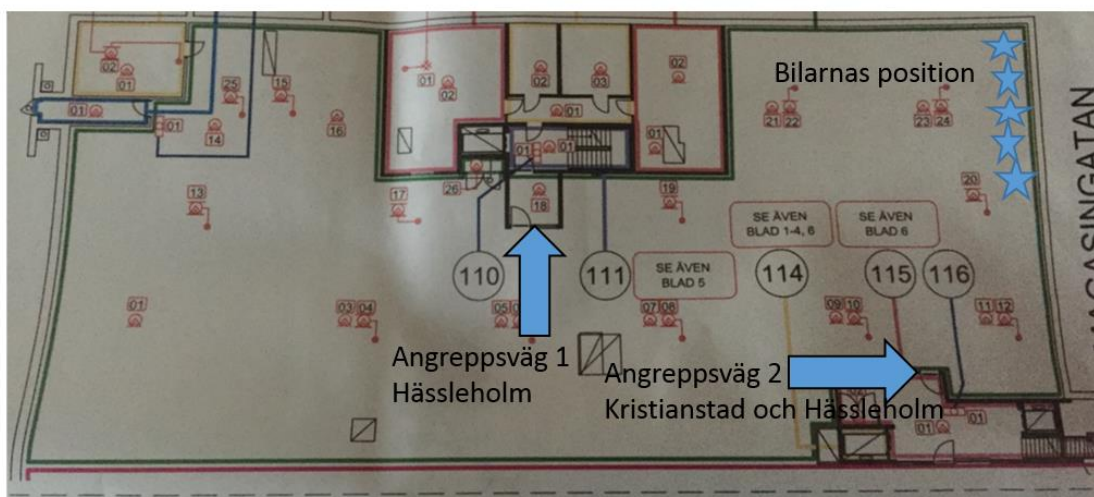
Bild 3. Bild över garaget. Bilarnas position och de angreppsvägar som användes.

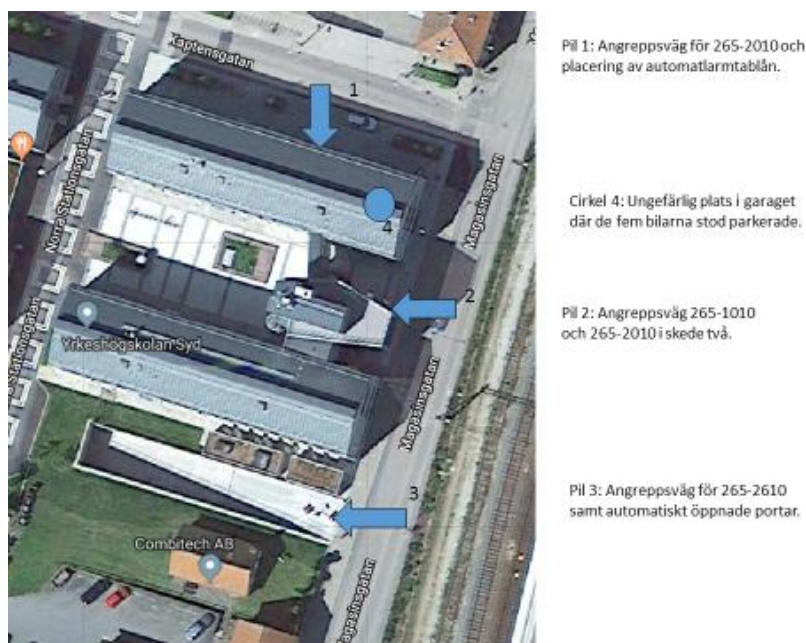
Figur 3. Vy över skadeplatsen
