Diarienummer:
2021-000018

Dödsbrand, Ånge

Datum:	2021-01-08
Tid:	17:35
Plats:	Centrala Ånge
Händelsetyp:	Brand i byggnad, flerfamiljshus
Händelserapportnummer:	G2021.002585
SOS Ärendenummer:	11.7774245.2

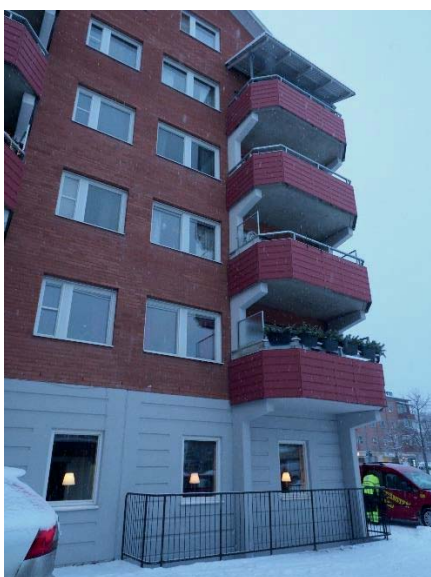
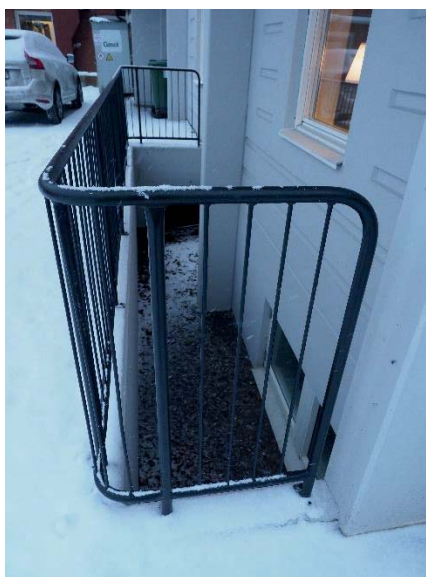
Visar fastigheten och fönster från aktuell lägenhet. Svårt att utrymma ifrån med hög höjdskillnad till markplan.

Från lägenheten fanns fönster som inte uppfyller krav för att kunna anses vara utrymningsväg. De är för högt placerade samt att de leder till en inhägnad yta som inte går att ta sig vidare ifrån.

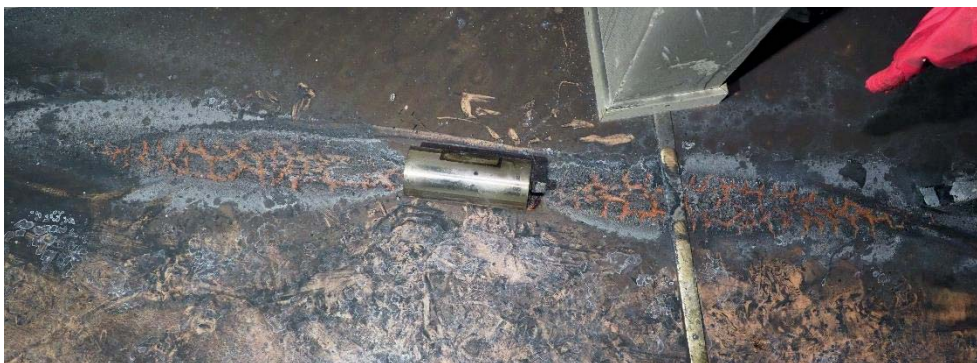
Vissa brandskador på golv och en stol finns noterade i lägenhetshallen och är uppkomna av släckgranaten.

När styrkeledaren från Ånge kom fram själv som första person slängdes en släckgranat in i lägenheten. Det är oklart vilken effekt granaten haft på branden då soffan befanns längst in i lägenheten och granaten hamnade i hallen. Däremot fanns tydliga tecken på brandskador som orsakats av släckgranaten. Värmen från denne har antänt en stol och en matta i hallen samt orsakat brandskador i golvet. Det är möjligt att granatens släckförmåga själv släckt de uppkomna bränderna, men ändå värt att ta i beaktning att släckutrustningen själv orsakar bränder.

Visar brandskador i golvet efter släckgranaten

Frågan om släckgranat ska användas över huvud taget eller om andra metoder bedöms vara bättre och säkrare bör behandlas av räddningstjänstens funktionsområde Brand.

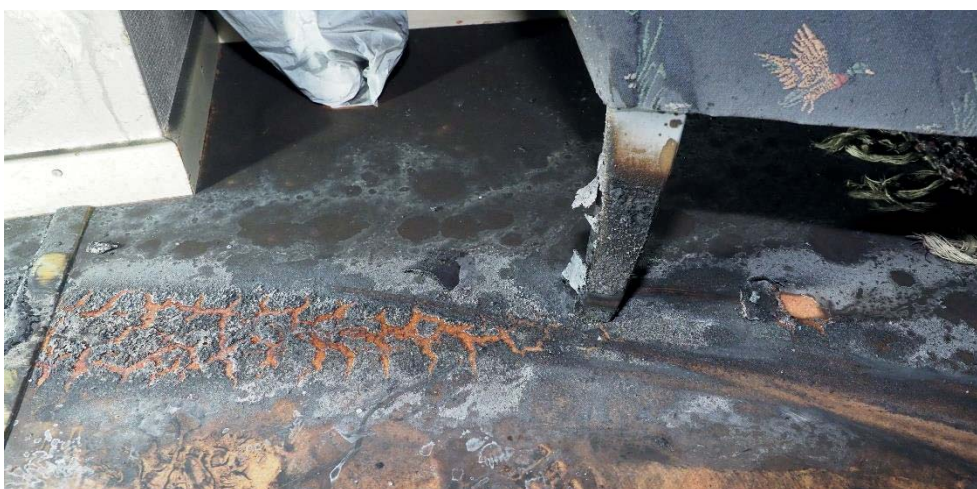
Brandskador på stol orsakade av släckgranaten
