## Olycksundersökning

**Brand på Marietorpsallé 3-5, Malmö  
2007-11-26**

2008-03-04

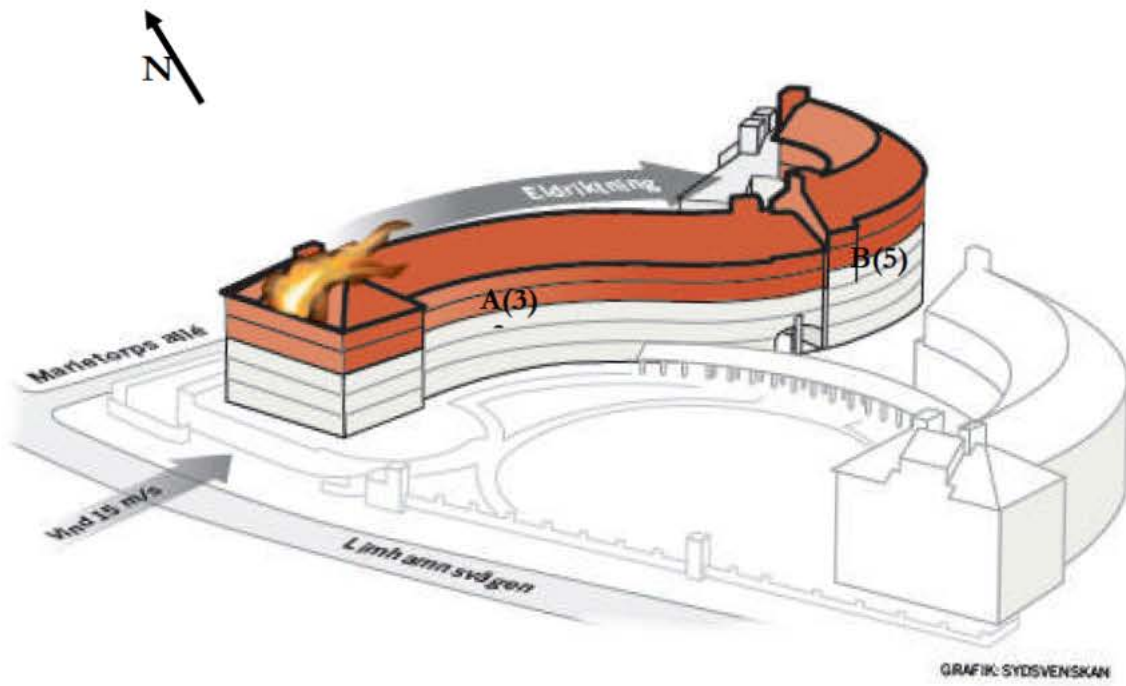
Bild 1

Uppgifterna nedan har framkommit genom polisförhör med lägenhetsinnehavaren boende i en av etagelägenheterna i byggnadens västra ände. Lägenheten var belägen på plan 5-6, se bild 1.

Lägenhetsinnehavaren hade under kvällen eldat i den öppna spisen som finns i lägenheten på plan två. Han gick till sängs vid 22.30 tiden och märkte då inget ovanligt, men väcktes av en duns från ovanvåningen en stund senare. Han sprang upp genom intertrappan och hörde då att brandvarnaren ljöd och dessutom såg han ett tunt rökskimmer. Han upptäckte glöd vid rökröret som går upp genom taket av gips. Därefter gick han in på baksidan av rummet i ett förråd och där såg han ett större hål och att det glödde i undertaket. Sonen kom till hjälp och slog ett större hål i undertaket med en golfklubba och kastade upp en hink vatten för att försöka släcka branden. Samtidigt larmade pappan räddningstjänsten och såg i spegelbilden från den motsatta byggnaden att det brann från yttertaket, se bild 1, 2 och 3.

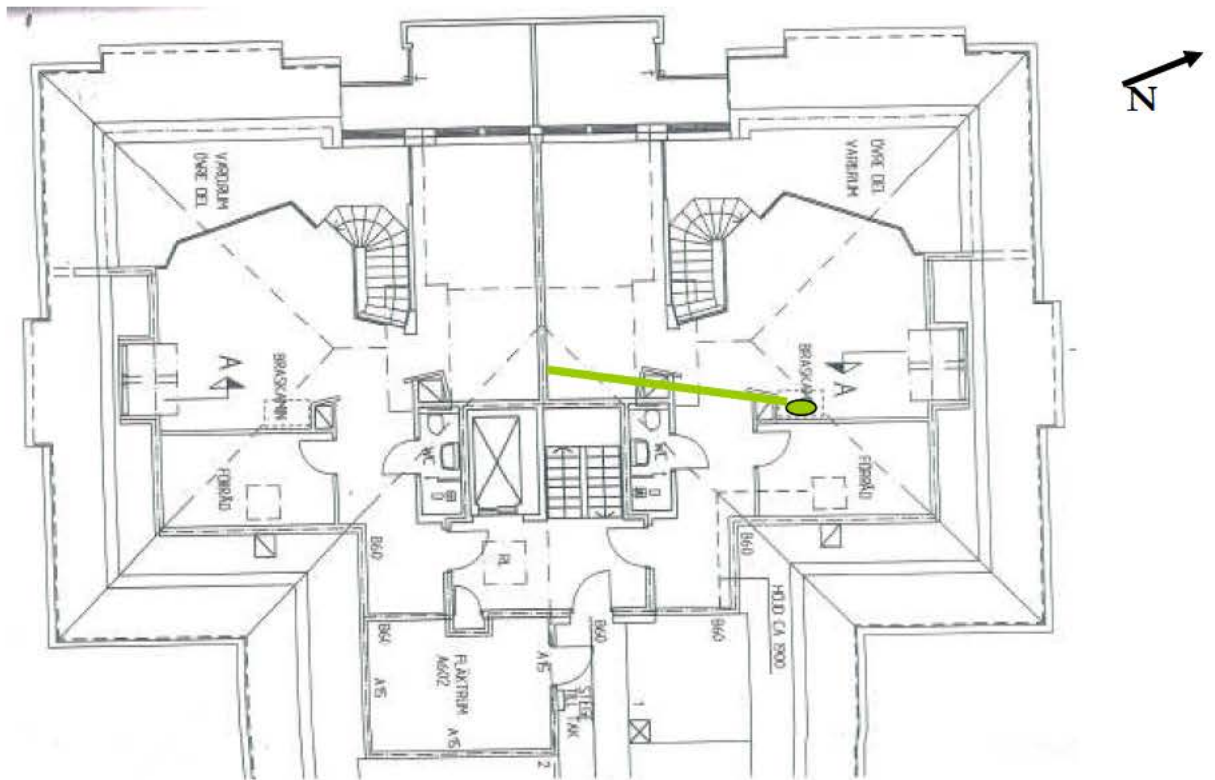
Bild 3 Våning 6 där kaminen var placerad.  
Grön linje visar dragning av rökkanal.

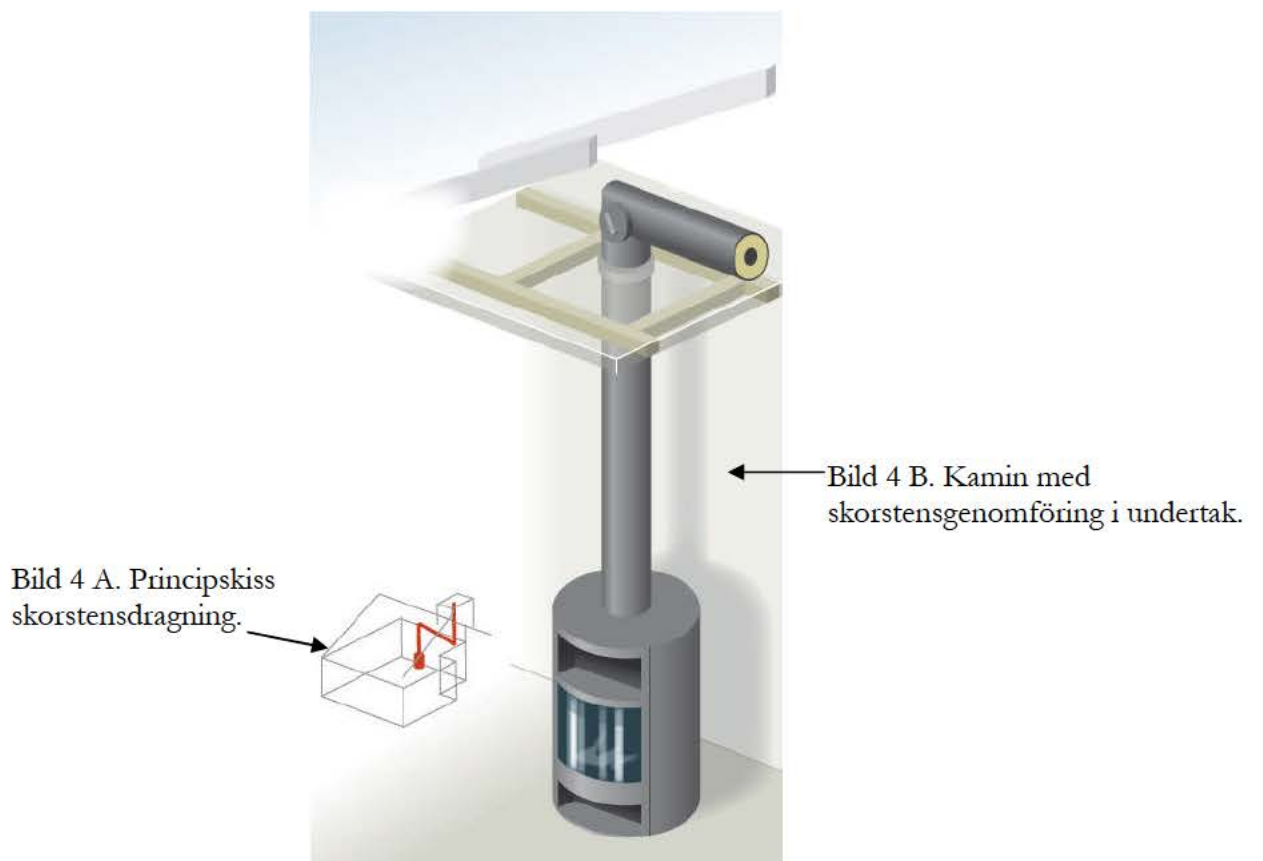
Vid kontroll i tvillingbyggnaden konstaterades att rökröret ovanför innertaket var placerat nära brännbart material. Skorstensgenomföringen var delad i gipstaket mellan lägenhet och vind vilket gör att isoleringen inte är hel på rökröret. Rökröret utvidgar sig på längden genom värmen och då kan isoleringen följa med och det blir en glipa mellan isolering och rökrör. Träramen runt det isolerade rökröret är 480 mm i fyrkant och inom denna fyrkant skall röret centreras för att hålla avstånd till brännbart material. Röret var excentriskt placerat så att avståndet på en sida blev för nära brännbart material. Avståndet mellan isolerat rör till brännbart material skall enligt skorstensfejarnas handbok vara minst 100 mm. I detta fall var det 70 mm. Trolig brandorsak är en torrdestillation av träramen har skett genom värmen från rökröret. Utrymmet var värmeisolerat och dåligt ventilerat och detta har gett en möjlig brandstart. Detta styrks av lägenhetsinnehavarens uppgifter vid förhör om glöder runt rökröret, se bild 4 – 6 och bilaga 5.

Bild 4 A. Principskiss skorstensdragning.

Bild 4 B. Kamin med skorstensgenomföring i undertak.

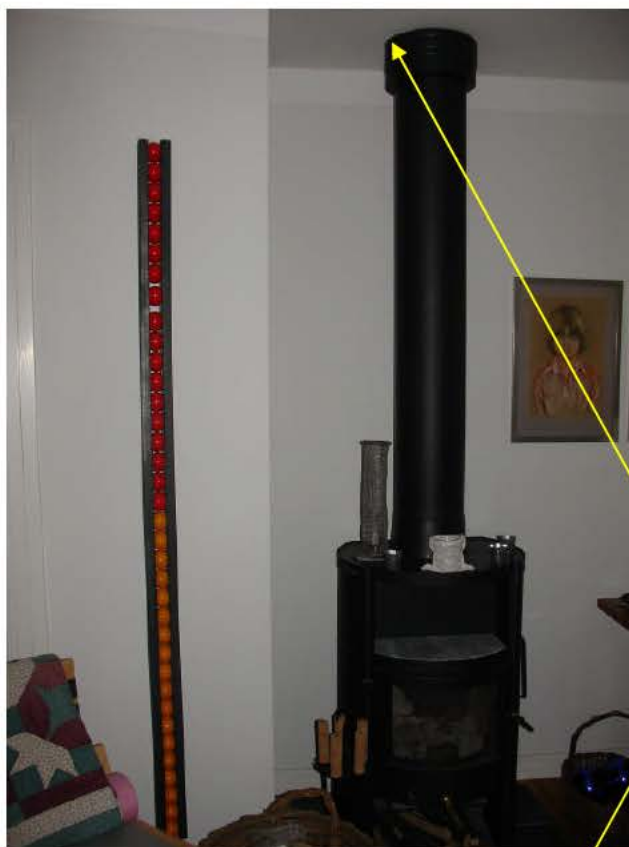
Råd och anvisningar vid montering av ovanstående typ av skorsten visar att det skall byggas ett luftat schakt i A60 kring skorstenen i vindsutrymmet. Detta var inte gjort, se bilaga 6.

Trolig antändningspunkt.  
Glespanel invid  
skorstensrör

Bild 5. Skorstensgenomföringen i tvillinghuslägenheten.

Bild 6. Skorstensgenomföring från vind, ovan lägenhet.

Anslutning av kaminer och skorstenar ska installeras enligt gällande föreskrifter, och kaminer skall användas enligt de rekommenderade föreskrifter som finns om handhavande vid eldning (generellt). I detta fall har dock inte något schakt kring skorsten byggts upp på vinden och detta har starkt bidragit till brandstart och brandspridningen i byggnaden. Schaktet hade haft en stor begränsande effekt genom sin konstruktion A60.

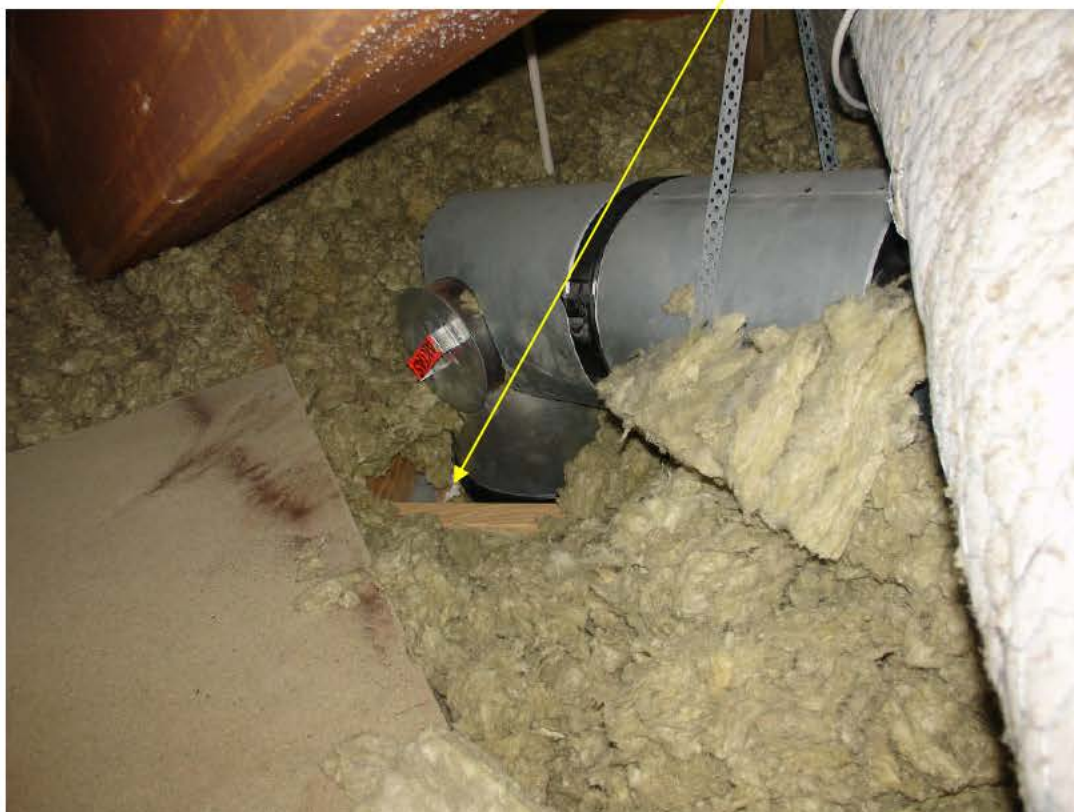
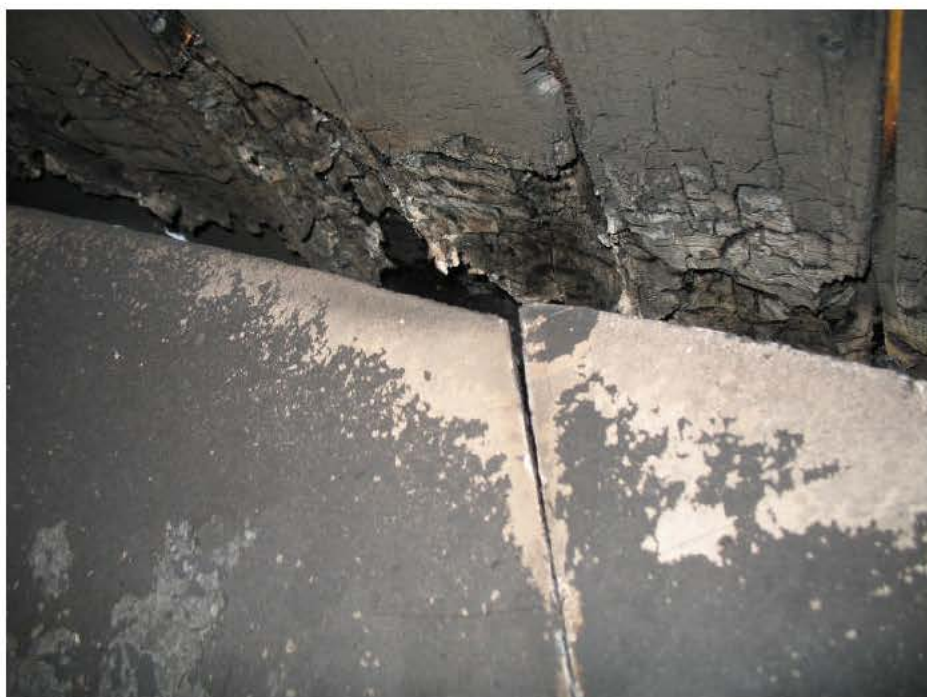
Vindsutrymmet i hus A (3) översteg 400 m<sup>2</sup> och har därför sektionerats upp med en vägg i klass B30. Väggen var ansluten direkt mot råsponten och gick inte ovan tak alternativt var inklädd på något sätt, se bild 7. Detta har styrkts genom kontroll av ritningar samt besök på brandplats.

Branden har spridit sig dels mellan råspont och sektioneringsvägg i hela dess längd i vindsutrymmet och dels med vindens hjälp längs med takfoten på utsidan av taket.

Bild 7. Brandspridningen förbi brandcellsgränsen hus A (3).

1. Brandcellsgränser mot yttertaket bör anslutas på samma sätt som en brandvägg vilket innebär att väggen bryter igenom taket.
2. Snabb brandspridning mellan lägre belägna tak och andra utrymmen kan förebyggas med taktäckning av obrännbart material.

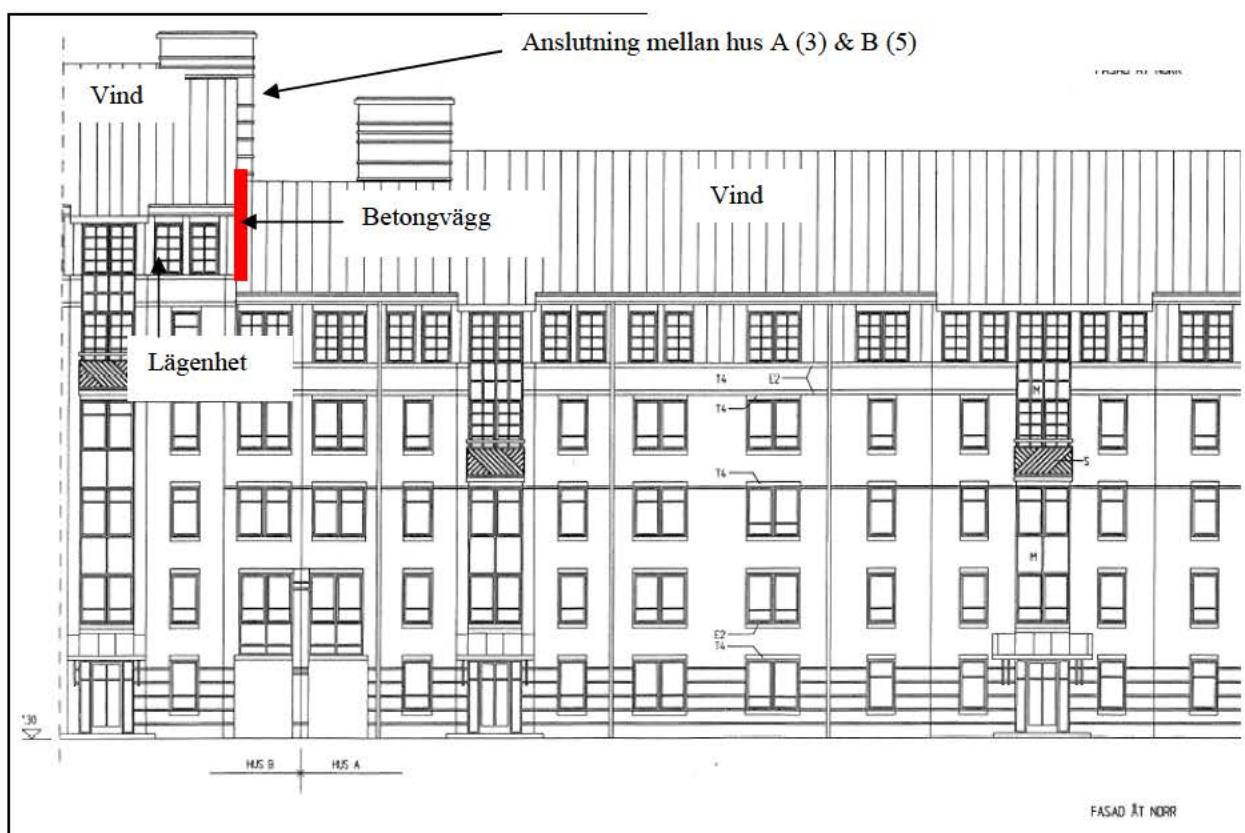
Nästa stopp för brandspridning är sektioneringsväggen mellan hus A (3) och B (5) där hus B är en våning högre än hus A, se bild 8. Den avskiljande konstruktionen mellan lägenheterna i hus B och vinden i hus A består av en betongvägg som är påbyggd med en fasadbeklädnad. Betongen sträcker sig 2,8 meter upp från vindsbjälklaget i hus A (3) vilket innebär att avskiljningen mellan vinden i hus A och lägenheterna i hus B (5) består av en betongvägg. Ovan betongväggen fortsätter väggen med fasadbeklädnad som ansluter till takstolen. Spridningen av branden har skett längs med betongväggen i fasadbeklädnaden bestående av; zinkplåt, 19 mm plywood, 30 mm luftspalt, 150 mm mineralull. I och med att betongväggen inte har sträckt sig utanför fasaden utan stannat innanför och byggts på med trä med utanpåliggande zinkplåt har branden spridits förbi brandsektioneringen även via fasaden, se bild 9, 10, 11.

Bild 8. Sektioneringsvägg mellan hus A (5) och B(3)

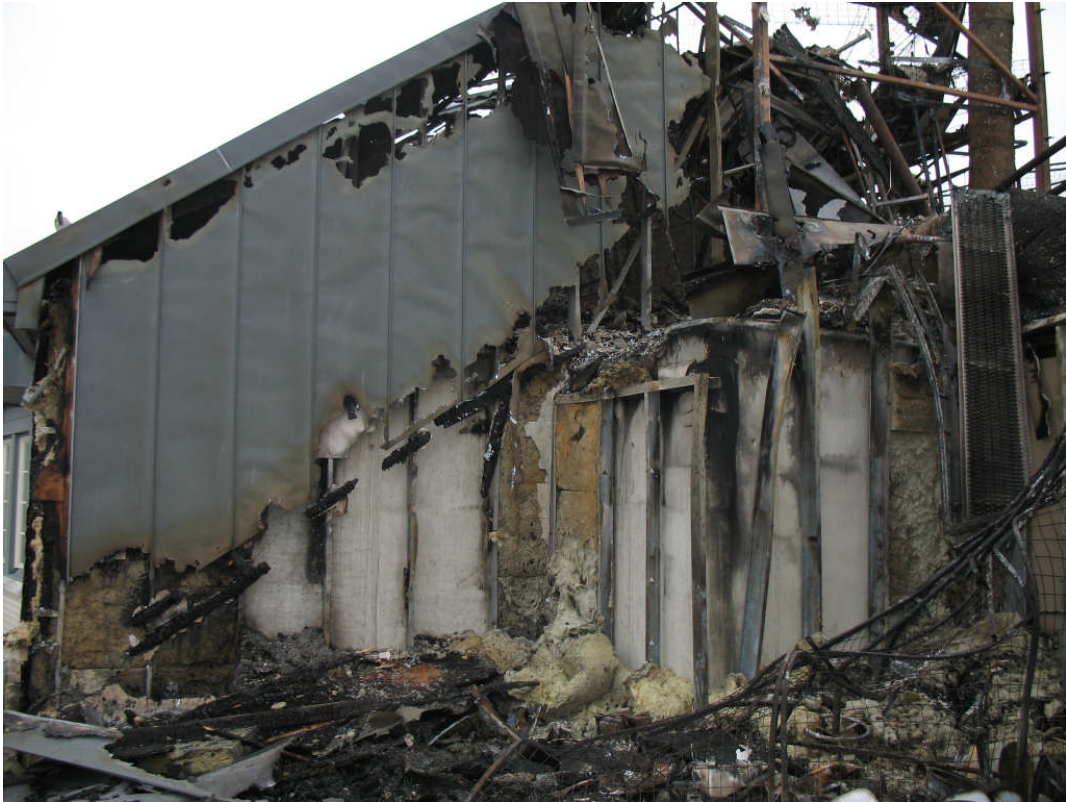
Bild 9. Sektioneringsväggen mellan hus A(3) och B(5), tagen från vinden hus A(3).

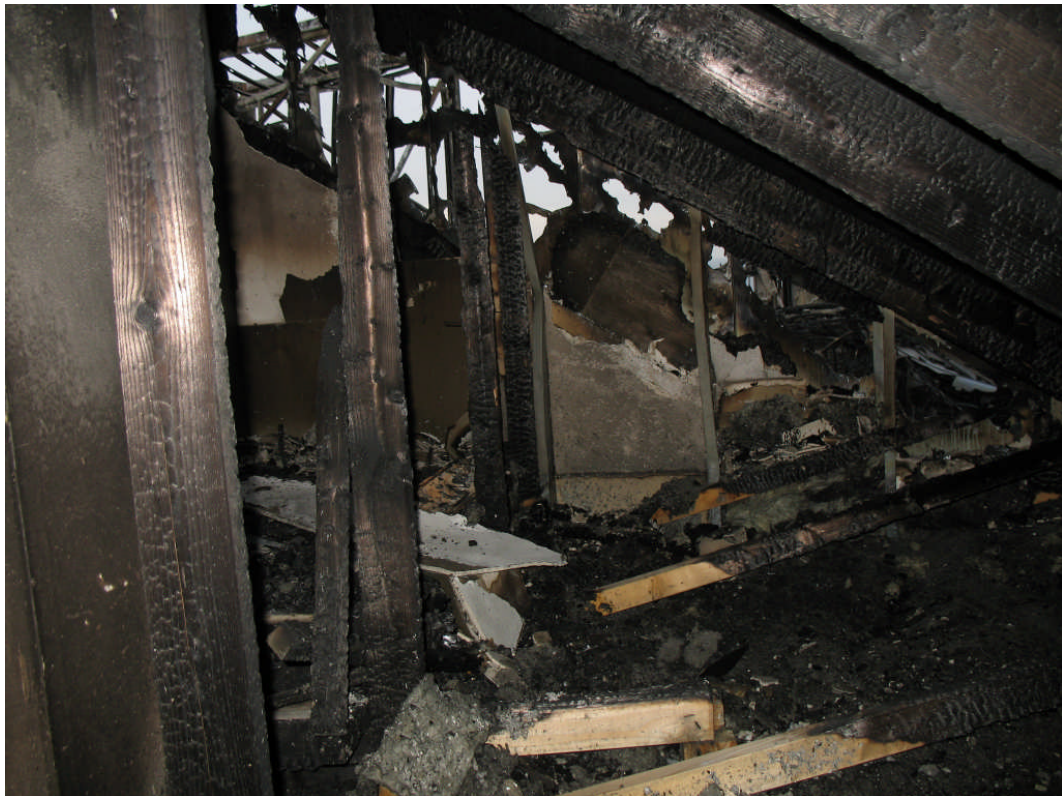
Bild 10. Vindsutrymmet från hus B(5) mot sektioneringsväggen.

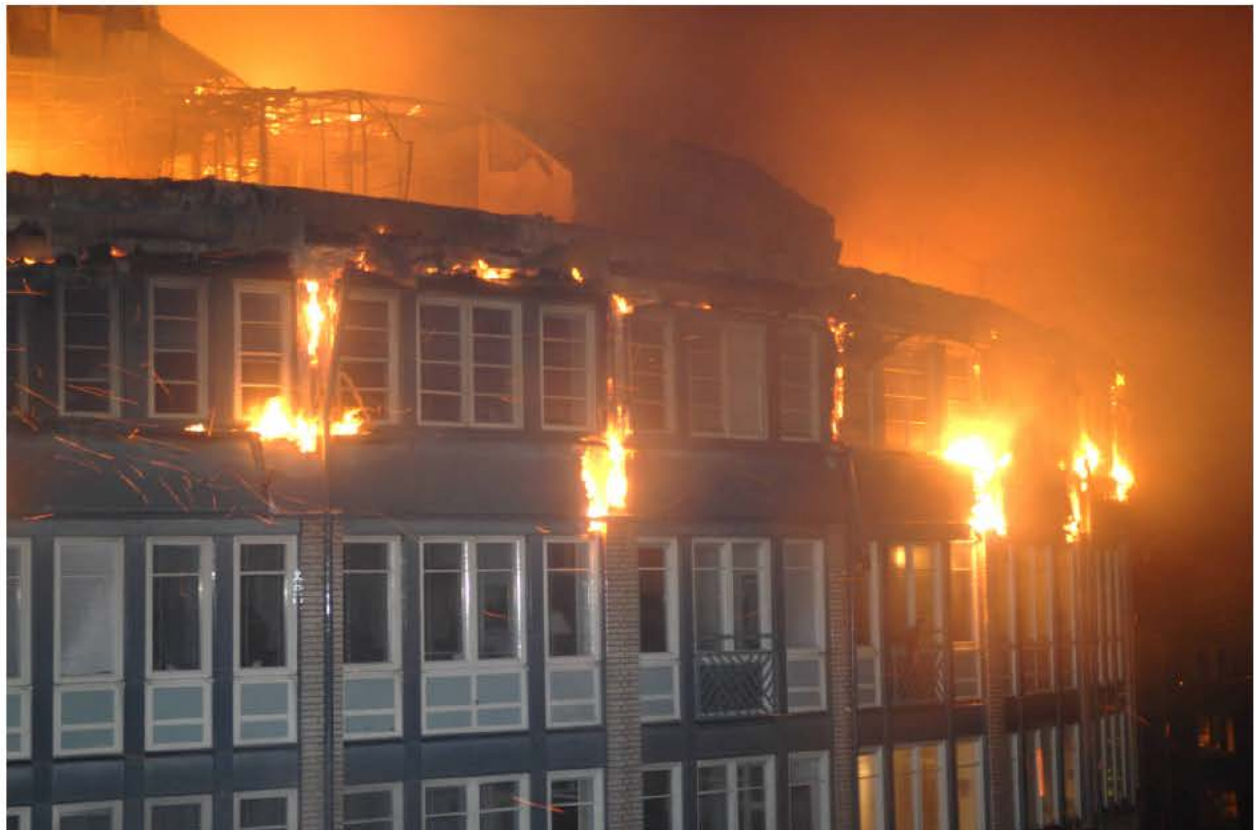
Brandspridning har också skett i taket (råspont och tjärpapp med utanpåliggande zinkplåt) beroende på att branden fått fäste i råsponten och därefter i tjärpappen som värmt upp zinkplåten (termisk tändpunkt 480°C) som därmed börjat brinna och rinna nedför fasaden. Träet i fönsterpartierna har antänts och branden spridit sig in i lägenheterna. Denna konstruktion kan ha bidragit till den snabba brandspridningen. Spridningen skedde även nedåt till lägenheter på planen under vindsvåningen, se bild 12

Takplåten är en zinklegering bestående av zink, titan, aluminium och koppar. Enligt varudeklaration för aktuell produkt avseende brandbekämpning av brinnande och flytande metall ska torr sand eller pulver användas vid släckning. Vatten och koldioxid (CO<sub>2</sub>) är olämpligt om produkten brinner eller är flytande.

Bild 12. Zinkplåten brinner med brandspridning neråt.

5. För att minska brandbelastningen kan obrännbart isoleringsmaterial väljas framför brännbar isolering.
6. Zinkplåt som tak och fasadbeklädnad är inte att föredra på grund av lägre smältpunkt än vanlig takplåt. Zinkplåten brinner vid 480°C smälter och droppar vilket kan medföra ökad brandspridning.
