# Insatsdokumentation

Brand i byggnad, [REDACTED] Ljusnarsbergs kommun

**Datum:** 2020-01-01  
**Larmtid:** 01:43:48  
**Plats:** [REDACTED], Ljusnarsbergs kommun  
**Händelsetyp:** Brand i byggnad  
**Avslutande av räddningsinsats:** 2020-01-01, Klockan 16:10  
**Insatsrapportnummer:** G2020.000183  
**Ansvarig:** Ulf Jacobsen

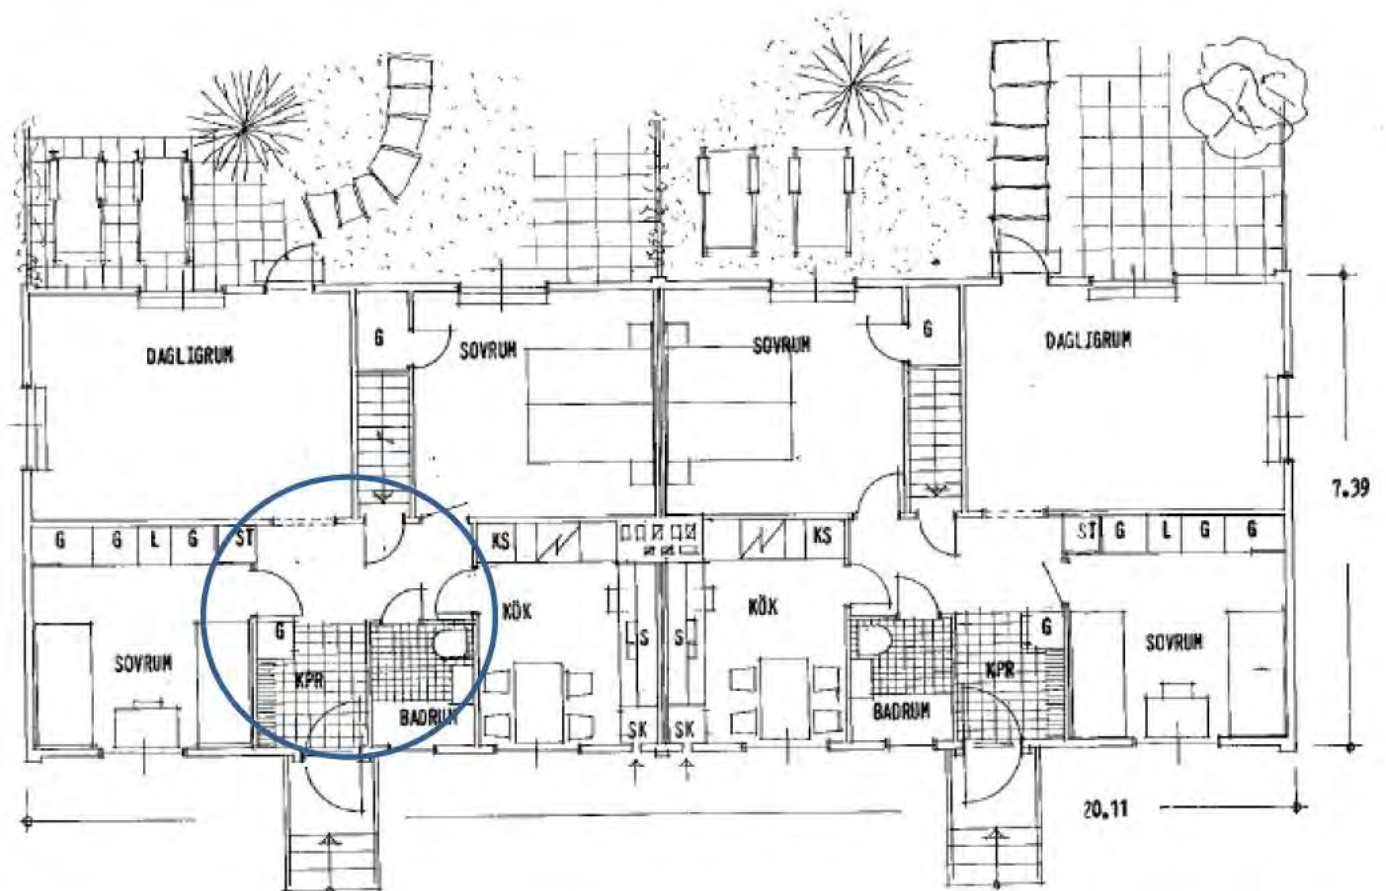
Ritning på den branddrabbade lägenheten (till vänster) källa: Samhällsbyggnad Bergslagen.  
Den blå cirkeln visar området var i lägenheten de omkomna personerna påträffades.
