# RAPPORT

## Fördjupad insatsuppföljning Område Skydd och samhälle

Händelse: Brand i lager  
Plats: Kärrgatan 6, Borås  
Larmnummer: 19.9355593.2  
Larmtid: 2021-05-14. Kl. 07:17  
Diarienummer: 2021-000391

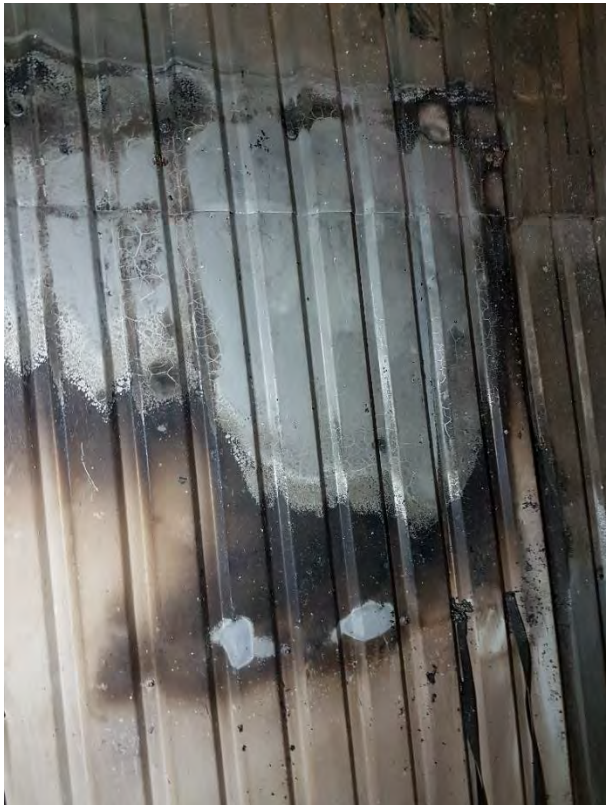
Det är oklart vad som startat branden i lagret, men personal på företaget som hyr in sig i lokalerna har ringt 112 då de sett tjock rök i lagret och senare att lågor slår ut genom rökluckorna i taket. Ingen orsak är fastställd men det mesta tyder på att branden startat till höger i lagret då det finns tecken av ett tydligt brand-v samt att värmen varit hög här. Detta styrks även av bild från brandtillfället taget precis innan rökdykare gick in. Figur 1 visar del av väggen där branden tros ha startat.

Figur 1. All sot är bortbränd från väggen.

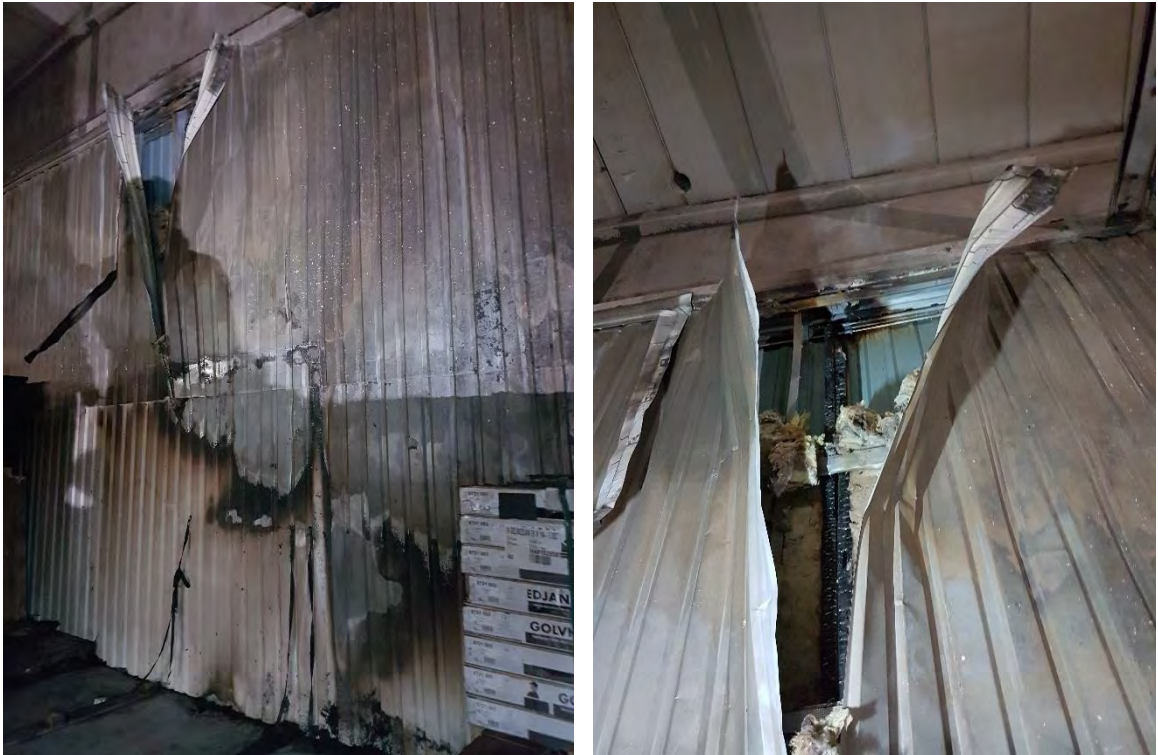
Den brandutsatta lokalen är en del av en större byggnad/fastighet (Kärrgatan 4-6) som omfattar ungefär 12000 m<sup>2</sup>. Lokalen har en byggnadsarea på knappt 500 m<sup>2</sup> och hyrs av [REDACTED]. Stommen är uppförd i betong med betongtakstolar, väggen mot angränsade lokal ([REDACTED]) består av plåt och stenullsisolering, se figur 2. Övriga väggar är av betong.

Figur 2. Väg mot [REDACTED]

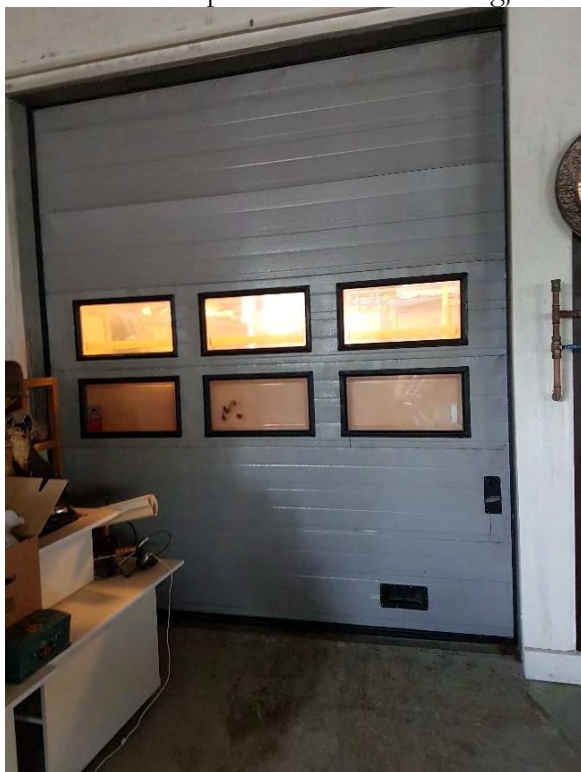
I lokalen finns en port mot angränsande lokal som bedöms som brandtekniskt oklassad. En liten del av lokalen som bedöms vara senarebyggd än övriga lokalen har stålbalkar och stålpelare som bärverk. Även från denna lokal fanns en ej brandklassad port mot [REDACTED] övriga lokaler, se figur 3. Förutom de två portarna har lokalen utgjort en egen brandcell.

Figur 3. Oklassad port från lagret.

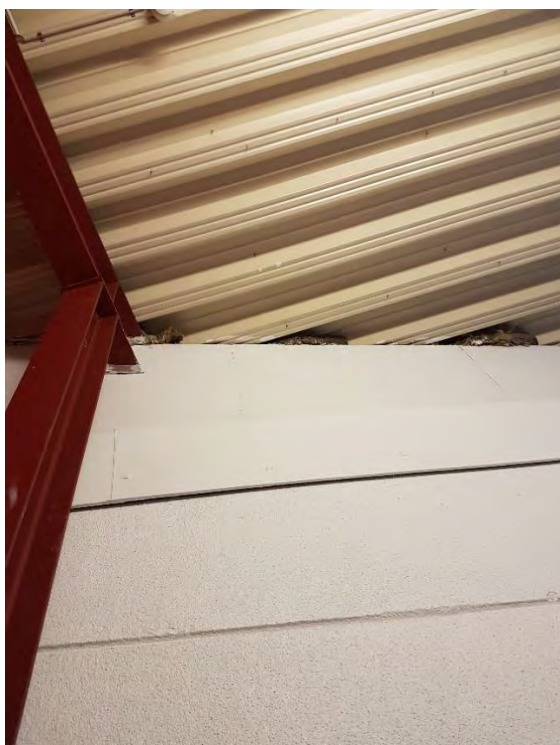
Angränsande utrymningstrapphus bedöms utgöra egen brandcell med brandklassad dörr och relativt tätt i anslutningen mellan yttertak och vägg, se figur 4.

Figur 4. Anslutning yttertak/vägg mot trapphus.

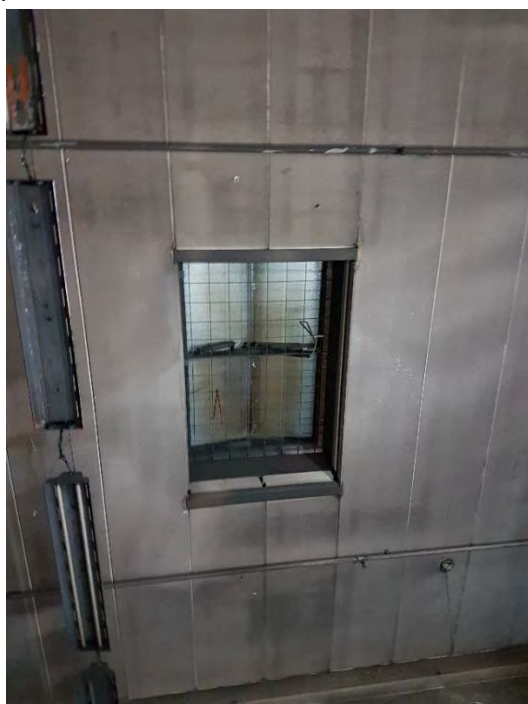
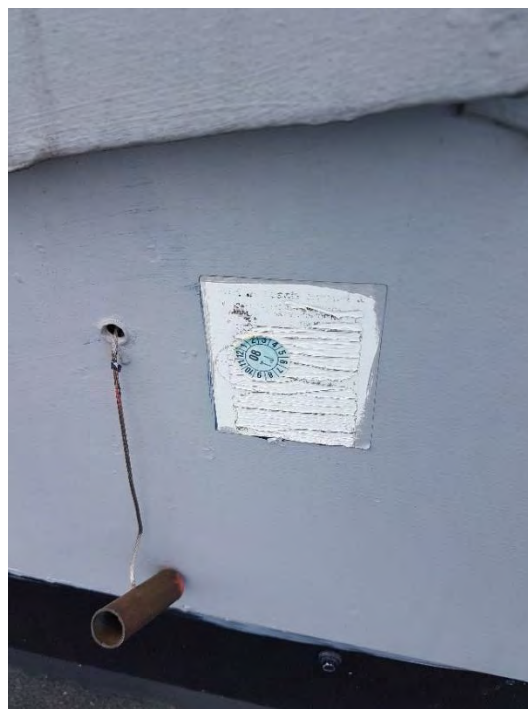
I taket finns 5 stycken rökluckor som aktiveras av smältbleck. Enligt räddningsledare på plats har 4 av 5 luckor öppnats automatiskt vid insatsen. En av luckorna kärvade och öppnades inte. På luckorna fanns en märkning där det framgick att senaste kontrollen av luckorna gjordes 2008, se figur 5.

Figur 5. Röklucka i taket samt kontrollmärke från 2008.

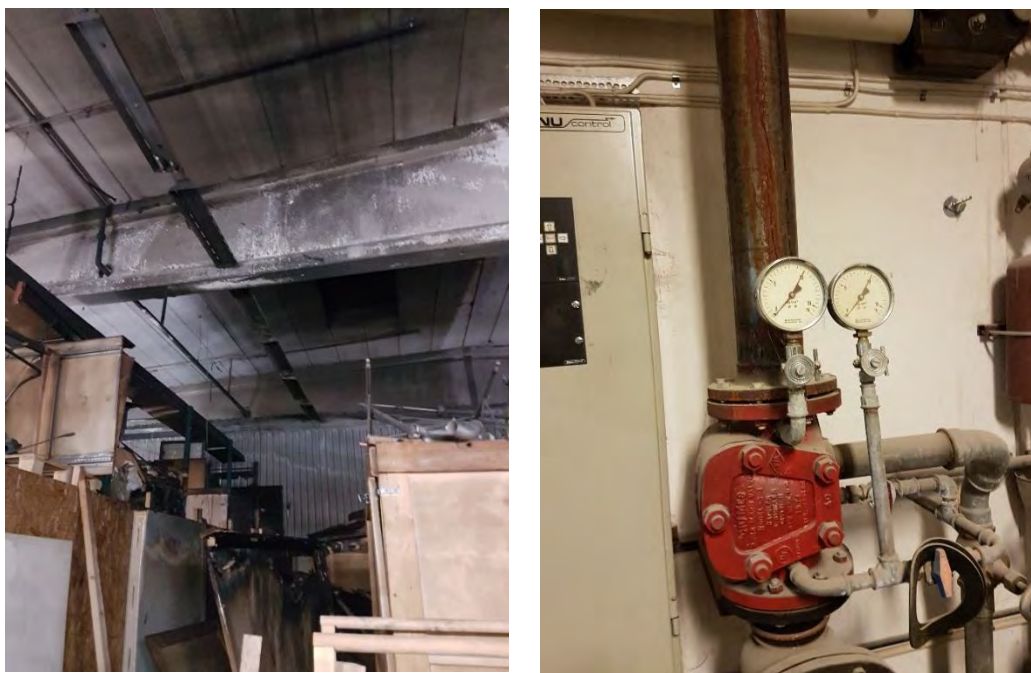
Ca halva förrådsytan är försedd med automatisk vattensprinkleranläggning, se figur 6. Vid branden fungerade inte sprinklersystemet och vid kontroll efteråt visade det sig att larmventilen var avstängd med nolltryck som följd. Vid test gick ventilen inte att öppna (kärvat fast) vilket är ett tecken på att systemet inte varit i drift på många år. Inget brandlarm kunde hittas i lokalen men intilliggande trapphus var försett med rökdetektor, oklar funktion.

Figur 6. Sprinklerrör i lokalen tv. Sprinklercentral th.

Inget brandlarm fanns i den brandutsatta lokalen och larmet fick ringas in manuellt av hyresgästerna. Andra delar av byggnaden har rökdetektorer i taket, men det är oklart om dessa är aktiva. I Särfs register finns endast Återbrukets (Kärrgatan 4) lokaler med som direktkopplat automatlarm. Sprinklern som gick in med en stam från grannlokalen kunde spåras till en sprinklercentral som visade att den inte var i funktion. Det är sannolikt att fungerande sprinkler hade kontrollerat branden och minskat brandskadorna på magasinerat material.

- Om sprinklern varit i funktion hade denna kunnat begränsa branden och minskat skador på magasinerat material.

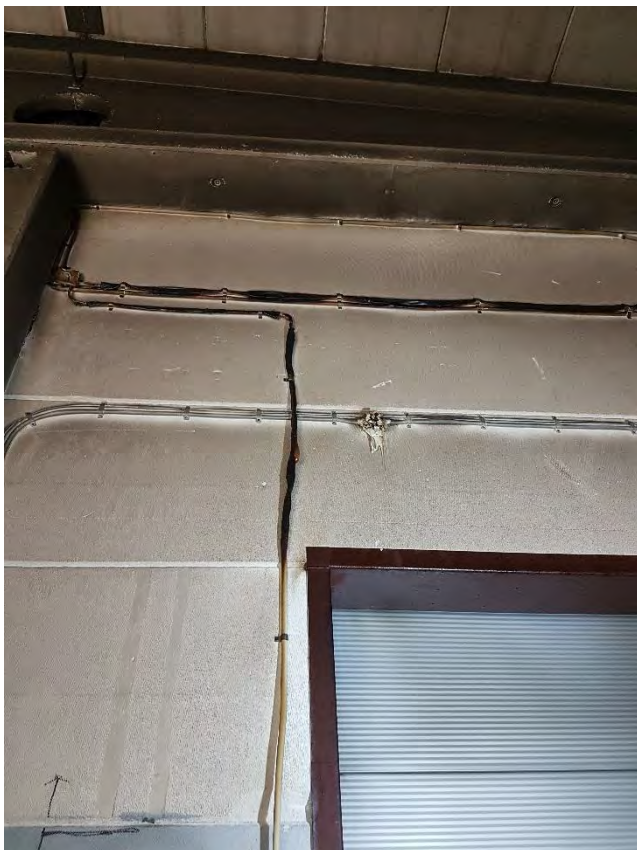
Vid efterföljande platsbesök upptäcktes att två portar var oklassade vilket är en svaghet i brandcellsgränsen. Dock tyder tecknen på plats att brandgaslagret hållit sig i ovankant av portarna, se figur 7. Detta är förmodligen på grund av att rökluckorna öppnat och avlastat brandrummet så pass mycket. Lokalen som var på ungefär 500 m<sup>2</sup> hade fem stycken rökluckor vilket får anses vara många för en sådan begränsad storlek på lokal. Vid platsbesöket noterades att rökluckor fanns på fler ställen på taket (för andra delar av byggnaden) men det fanns ingen logik i antal och placering. Vid insatsen övertrycksattes angränsande brandceller och genomträngning av rök/sot hade skett mot Snuslagrets lokaler, men endast i liten omfattning.

Figur 7. Brandgaslagret har gått ner till ovankant av de klassade portarna.
