**RÄDDNINGSTJÄNSTEN
STORGÖTEBORG**

Olycksutredning

*Brand i gasbuss Hjalmar Brantingsplatsen
Göteborg 2021-02-19*

*Carl-Fredrik Lindahl
2021-07-12*

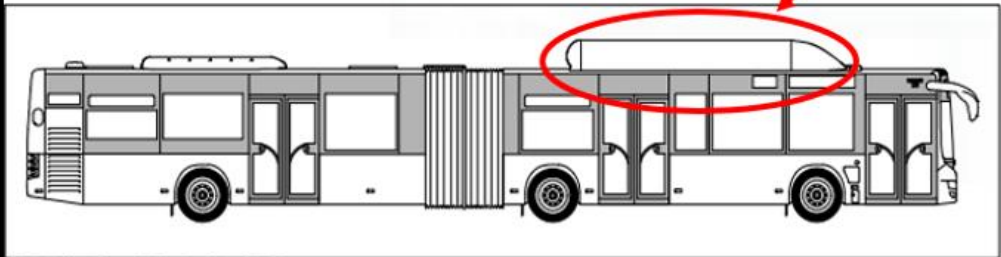
Gasflaskornas placering

Bussen var av märket MAN och modellen heter Lion`s City G (A23) Den har plats för drygt 150 passagerare varav 103 stående (bild 1). Busstypen kallas i vardagligt tal för dragspelsbuss. Denna typ har åtta gasflaskor monterade på taket i bussens främre del. Totalt finns här 1712 liter CNG (Compressed Natural Gas).

Bild I visar aktuell busstyp och inringat finns gasflaskornas placering. Källa Keolis

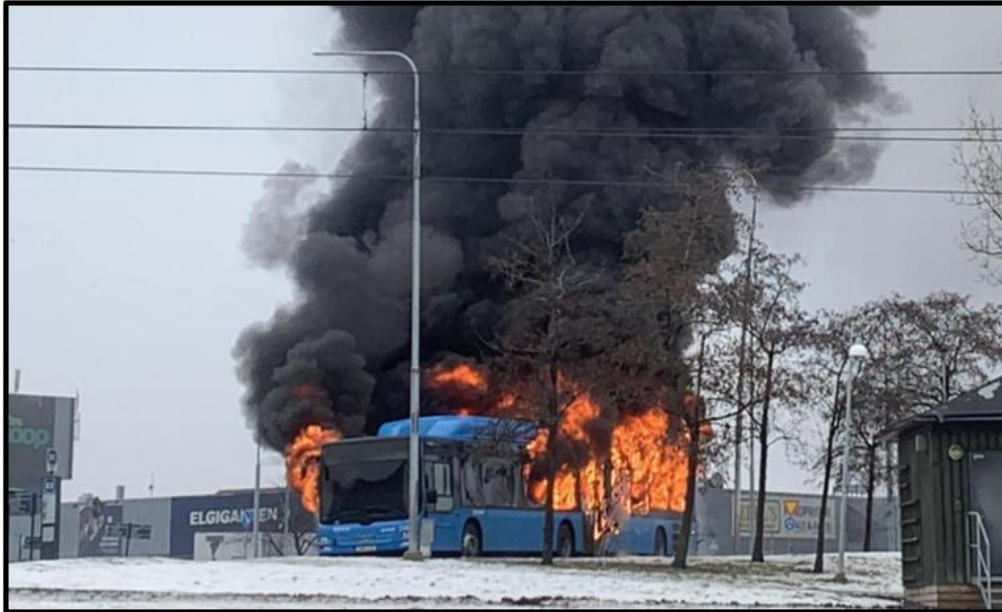
Bild 2 visar brandens omfattning vid räddningstjänstens framkomst kl. 12:38 Källa RSG.

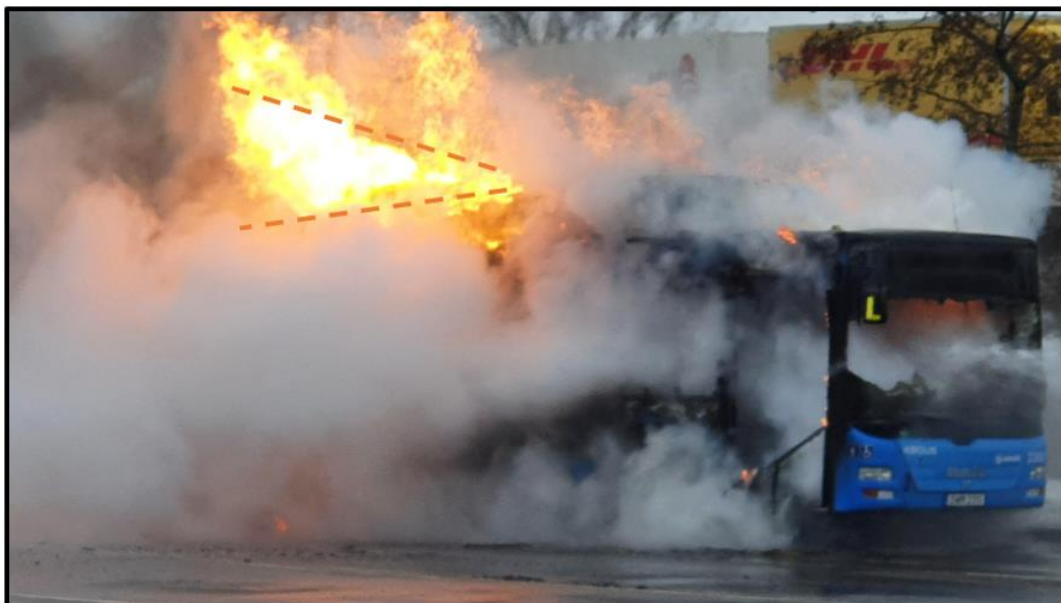
Räddningsledaren (RL) lämnade framkomstrappport till LC och övriga anläggande enheter över Rakel. I samband med denna framkomstrappport utlöste en smältsäkring på en av gasflaskorna vilket genererade en jetflamma (bild 3) och ett kraftigt ökat brandförlopp. Räddningsledarens order var här tydlig. Inga släckförsök mot bussens tak utan endast mot bussens huvudkonstruktion. Allt arbete skulle också utföras i bästa möjliga skydd, så som bakom en bil eller byggnad samt på ett tillfredsställande avstånd. RL upptäckte tidigt att det var väldigt många människor på platsen. Detta påtalade han för LC och önskade polis för att evakuera och spärra av.

Bild 3 visar jetflamma från en av tankarna. Källa RSG

- När det kommunalt ägda bolaget Västtrafik gjorde sin senaste upphandling av bussar skrev man där in krav att säkerhetsbläcken på gasflaskorna skulle vara utformade så att dess utlopp är riktade uppåt. Detta skapar en förutsägbarhet och utsätter inte räddningspersonal för en möjlig risk att hamna i en slags jetflamma. Det finns nu också så kallade säkerhetsdatablad i varje buss som beskriver hur den specifika bussen fungerar vad det gäller bland annat bränsletillförsel.

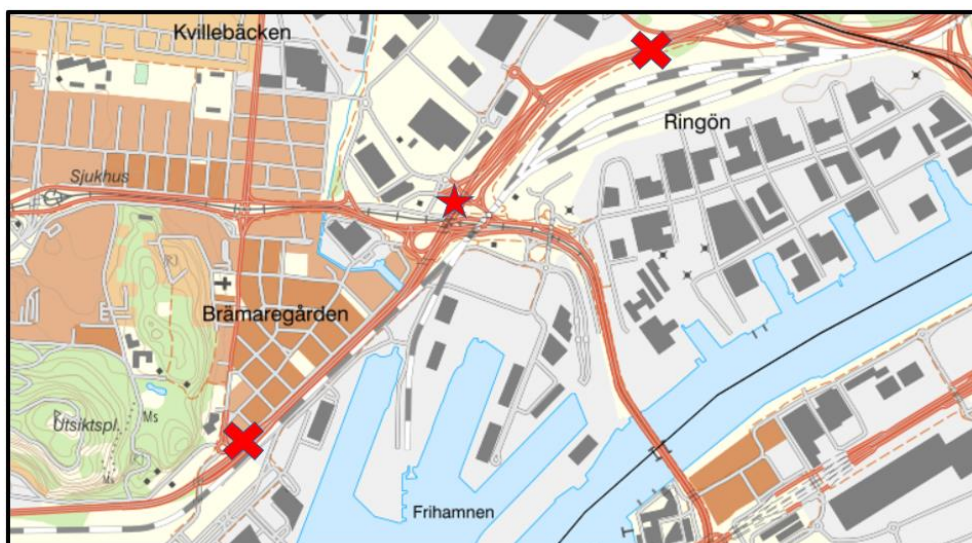
Bild 4 visar var Trafikverket placerade sina två vägassistansfordon. Källa Trafikverket

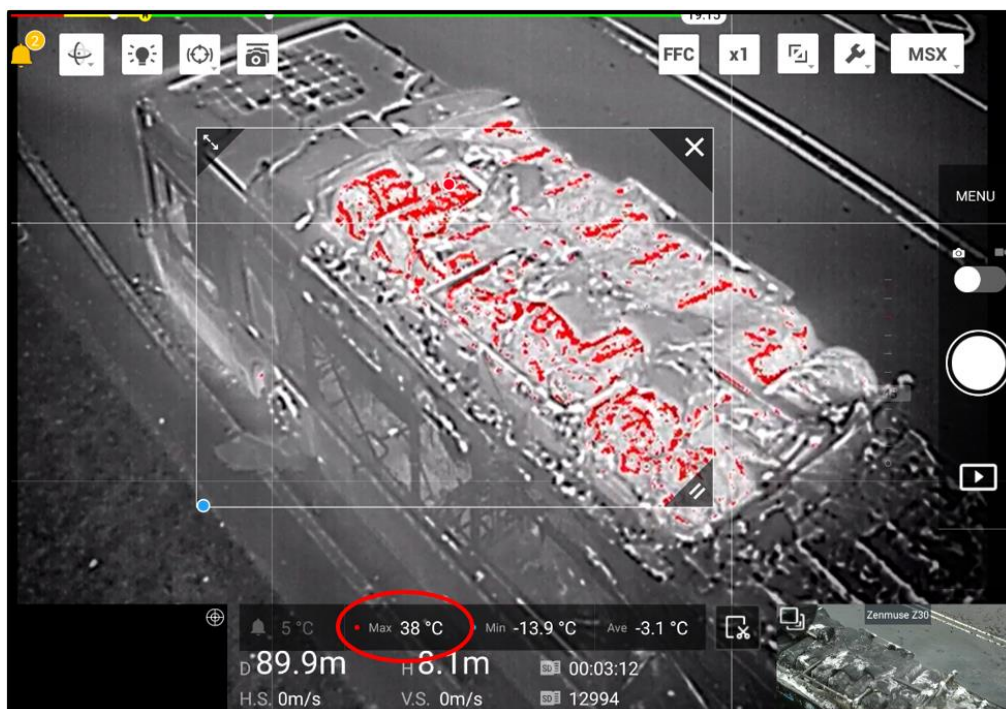
Samtidigt som RCB kom till Gårda brandstation så hade man ute på skadeplats fått information från tillverkaren att samtliga gasflaskor på bussen var ihopkopplade och att om en säkringsventil hade löst så hade också samtliga tankar tömts. När branden var släckt ca kl. 14 släppte man återigen på trafiken på Lundbyleden i riktning mot Tingstadstunneln. Även spårvagnstrafiken återupptogs med begränsningen att endast släppa förbi en spårvagn i taget förbi olycksplatsen. RL gav nu lägesrapport till LC där han beskrev att man nu skulle flyga över bussen med UAS (Unmanned aerial system) för att kontrollera temperaturen innan fortsatt hantering (bild 5).

Bild 5 visar hur UAS genom IR-teknik fångat värmeutbredningen runt tankarna. Källa RSG.
