# Olycksutredning

Datum  
2021-06-03  
Handläggare  
Larz Eidwall  
Diarienummer  
2021-000480

## Trafikolycka Riksväg 243/205 Degerfors

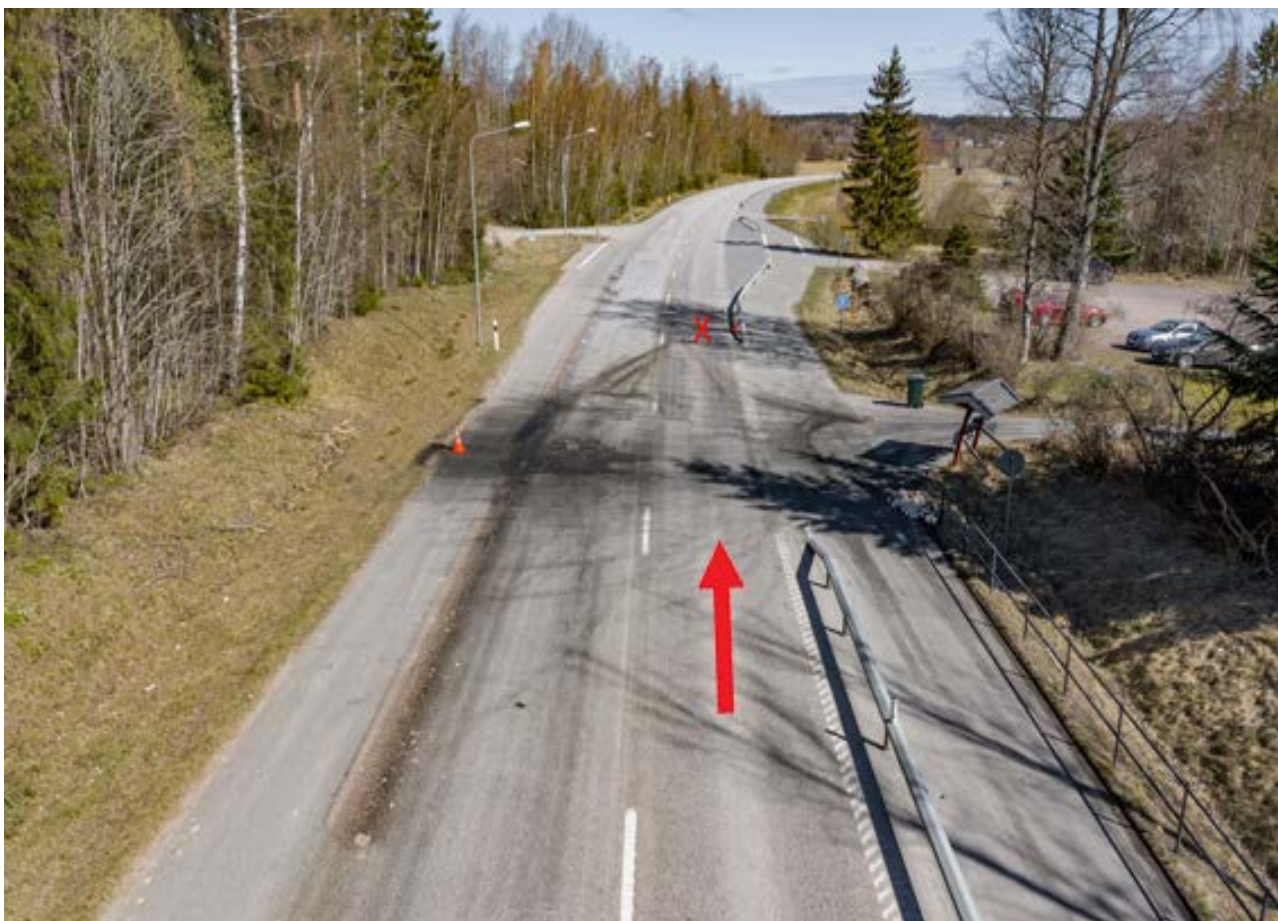
Bild 1. X = Kollisionspunkt

Pil = Norrgående körfält

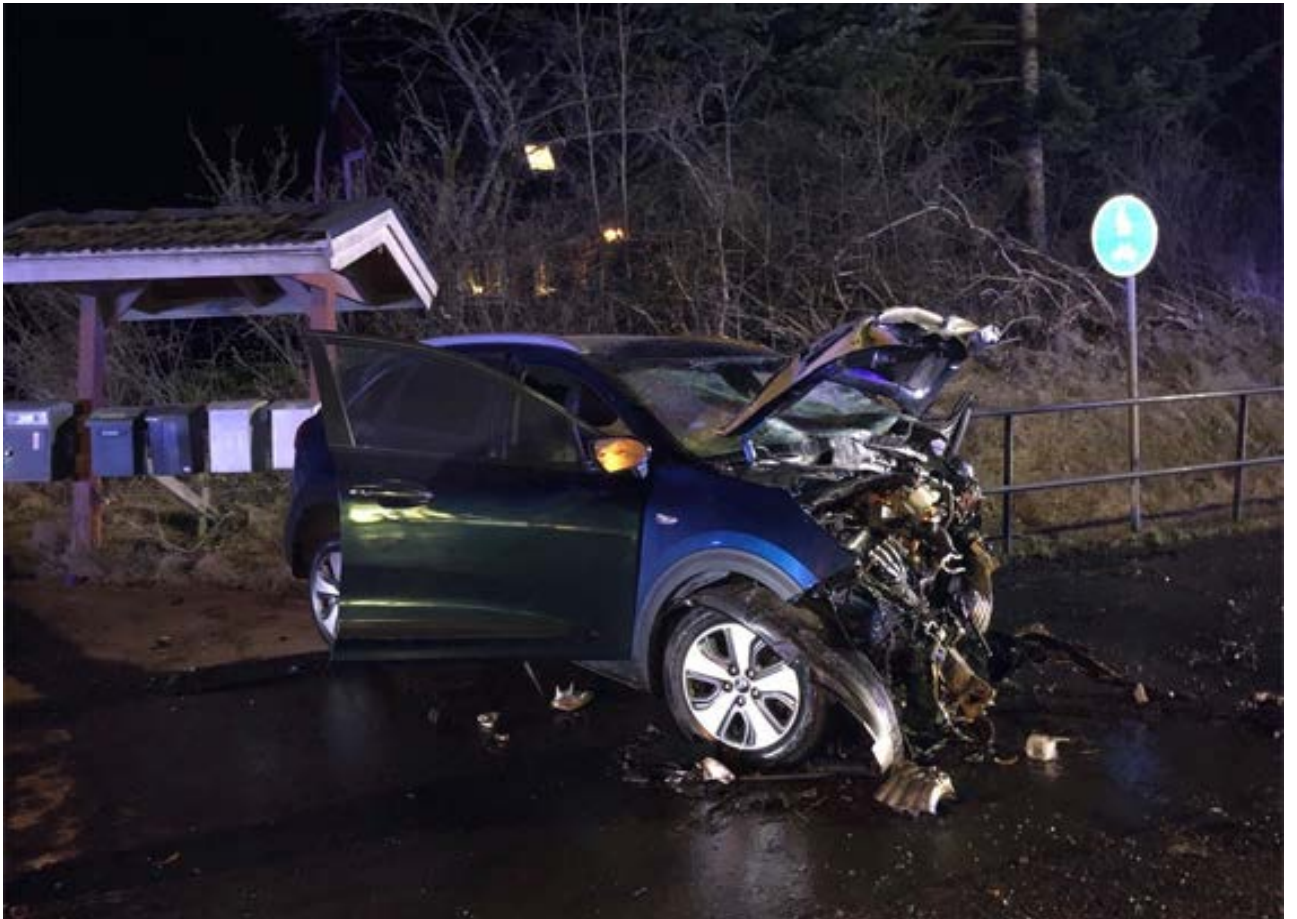
Bild 2. Kia Niro 1,6 Hybrid 2017

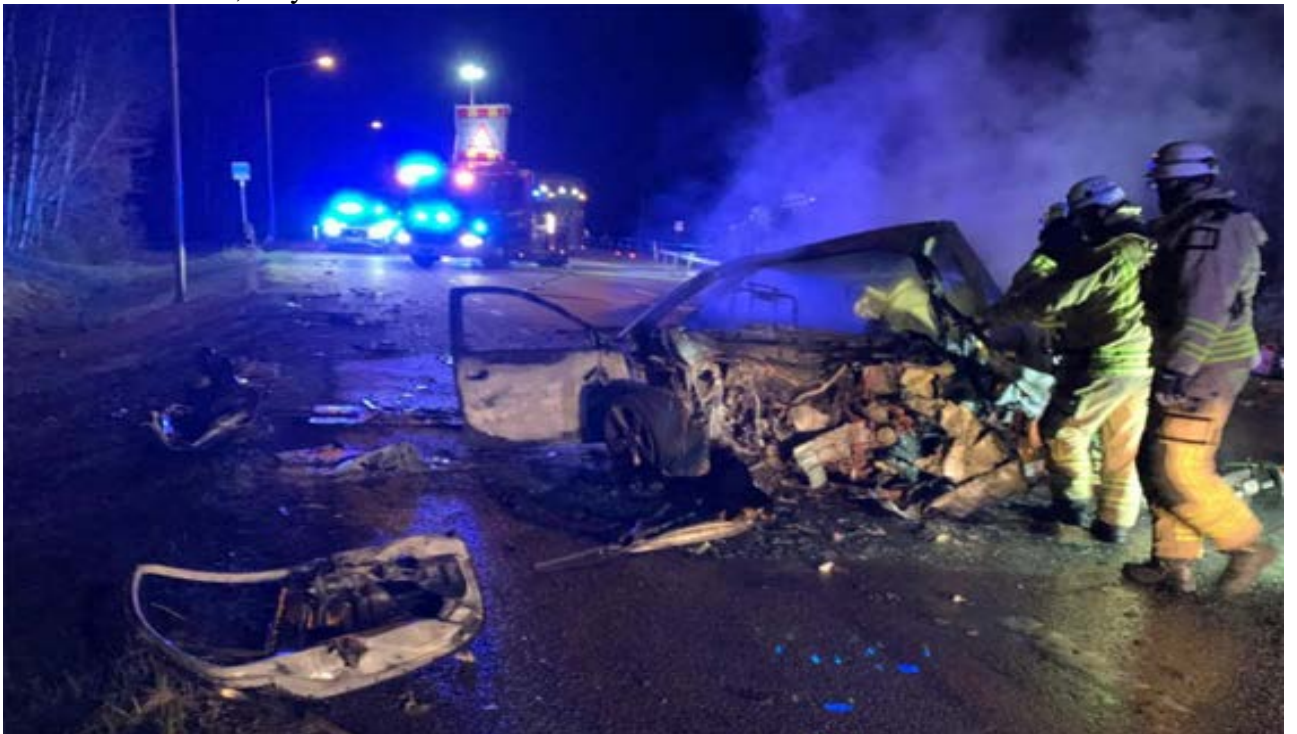
Bild 3. Peugeot 607 2,2 2003

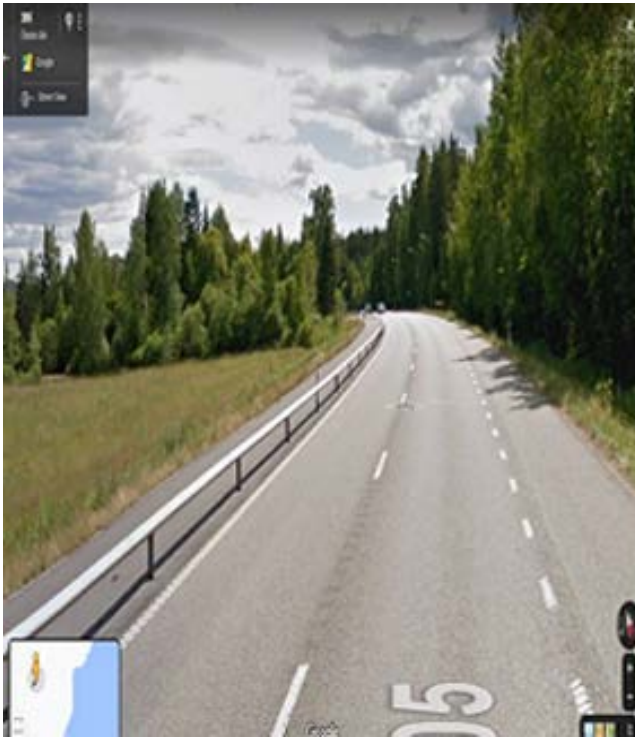
Att inte föraren av Peugeotten svänger tillbaka till sitt körfält efter omkörningen skulle kunna förklaras med att vägbanan kan tolkas som en tvåfilig 2+1-väg med mitträcke. (Se bild 4 nedan). Om inte föraren av Peugeotten känner vägen väl samt att de rådande omständigheter med mörker och hög hastighet och påverkan av alkohol och andra substanser skulle detta kunnat bidra till misstaget att ligga kvar i den vänstra delen av vägen.

Bild 4. Väg 205/243 Strax för olycksplatsen

1. Vid bygget av cykelbana har ett räcke satts upp på befintlig väg. Körbanorna markeringar har inte ändrats vilket medför att södergående trafik har en bred vägren medan norrgående trafik saknar vägren. För att jämna ut förhållandena kunde målningen flyttas så att bägge körbanorna får varsin vägren. Det skulle betyda att ett omkörande fordon söderut inte hamnar så nära norrgående trafik. Det finns då större en chans att undkomma ett mötande fordon.

2. Omkörningsförbud råder inte vid olycksplatsen. Vägen förbi olycksplatsen är lätt svängd och mötande trafik kan vara svår att se. Ett omkörningsförbud med heldragen mittlinje skulle göra att omkörningar kan undvikas.
