2020-07-19

Särskild Olycksutredning

Dödsbrand 2020-06-24

Borlänge kommun

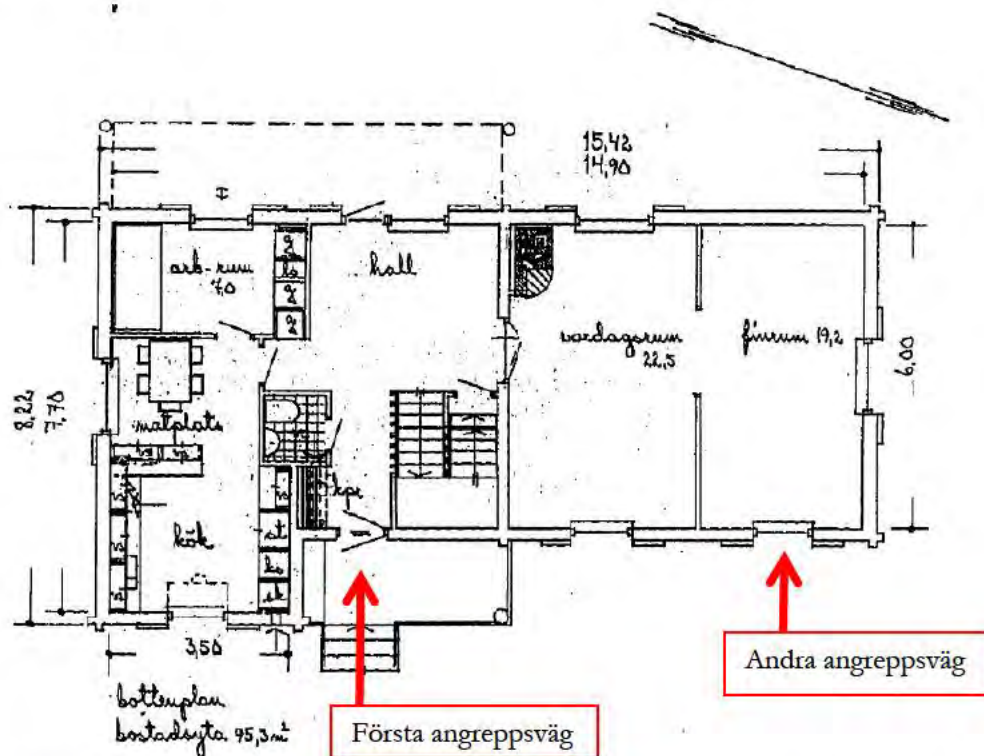
När 2010 anlände hade de uppgiften att ta sig in i den högra byggnadsdelen via fönstret samt bygga slangsystem för att minska brandspridningsrisken på baksidan av villan. Kvinnan påträffades i vardagsrummet vid första angreppet, vid andra angreppet hittade man även mannen i samma rum. I rummen var det rök men ingen eld.

Figur 2 - Entréväningen där branden utbryter. Branden härjar i den vänstra delen av byggnaden, de två boende påträffas i utrymmet "vardagsrum".
