OLYCKSUTREDNINGSPROTOKOLL

Brand i byggnad, [REDACTED]

Utredare Lars Brolin		Myndighet Norrhälsinge Räddningstjänst	Telefon 0650-38003
Medutredare		Myndighet/Organisation	Telefon
Olycksdatum 2020-05-31	Olycksplats [REDACTED] Hudiksvall		Olyckstyp Brand i byggnad
Utredningsdatum 2020-06-03	Bilagor		
Insatsrapportnummer G2020.056080	Typ av utredning(utökad eller fördjupad) Utökad	Granskad av

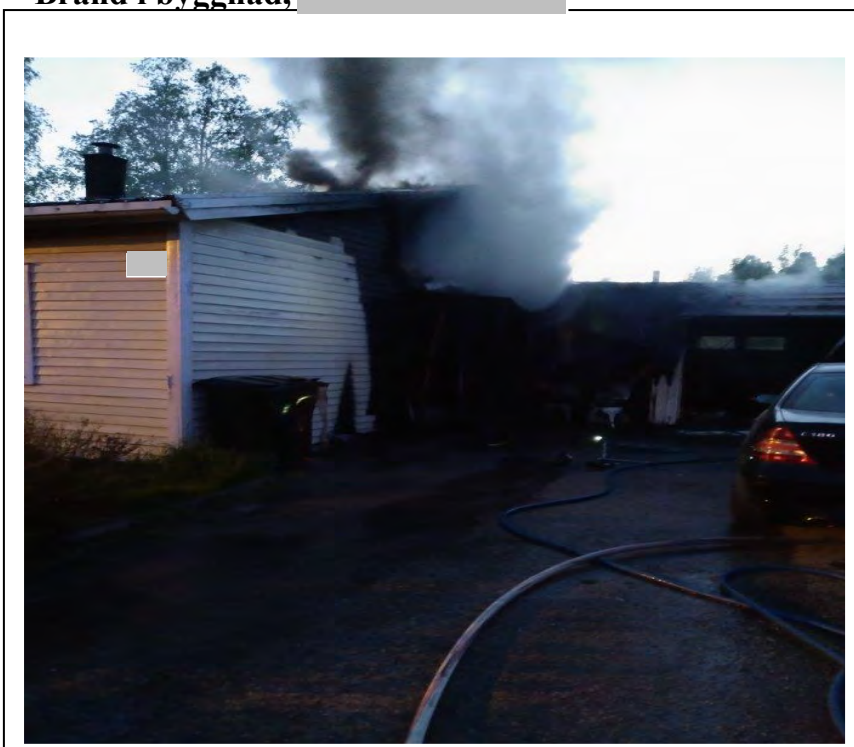
En gavel, entren och hallen, samt en del av taket på huset blir brandskadat samt att hela huset blev rökskadat. Garaget blev brand och rökskadat

Brandförloppsutredningen visar att branden förmodligen har startat utvändigt på garageväggen, eller husgaveln. Bostadshuset och garaget var sammanbyggt i en vinkel. Branden har därefter spridit sig vidare in i huset via entren och även upp i takfoten in på vinden. När branden gick in via entren och takfoten fortsatte den i hallen som också blev brandskadat, sovrummet där mannen låg var inte brandskadat men hela huset blev rökskadat.
