Olycksutredning

Datum
2018-04-05
Handläggare
Larz Eidwall
Diarienummer
2018-000263

Brand i byggnad [redacted] **Karlskoga**

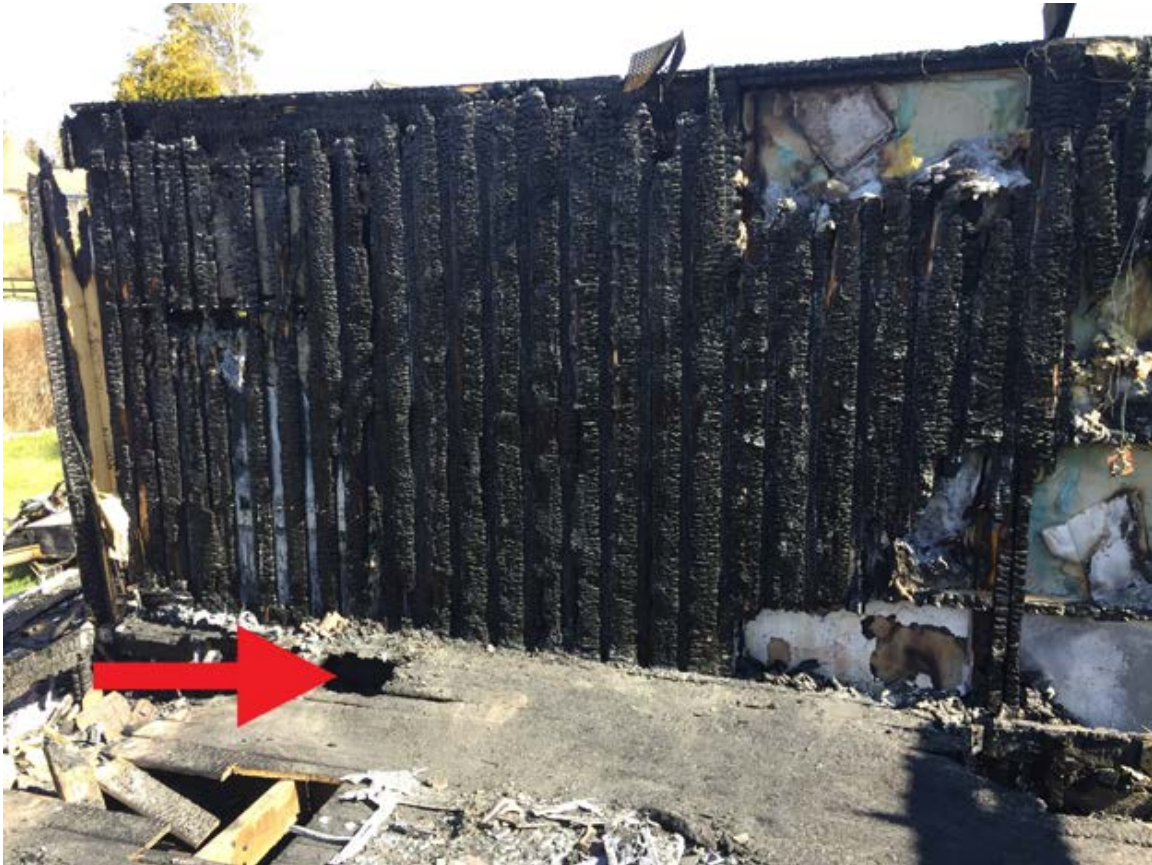
Vid undersökningen hittas delar av den lampa som suttit i takfoten på garaget (Bild 1 och 2) samt att trädäcket har genombränningar precis nedanför lampornas ursprungliga placering.

Bild 1 Genombränning i trädäcket.

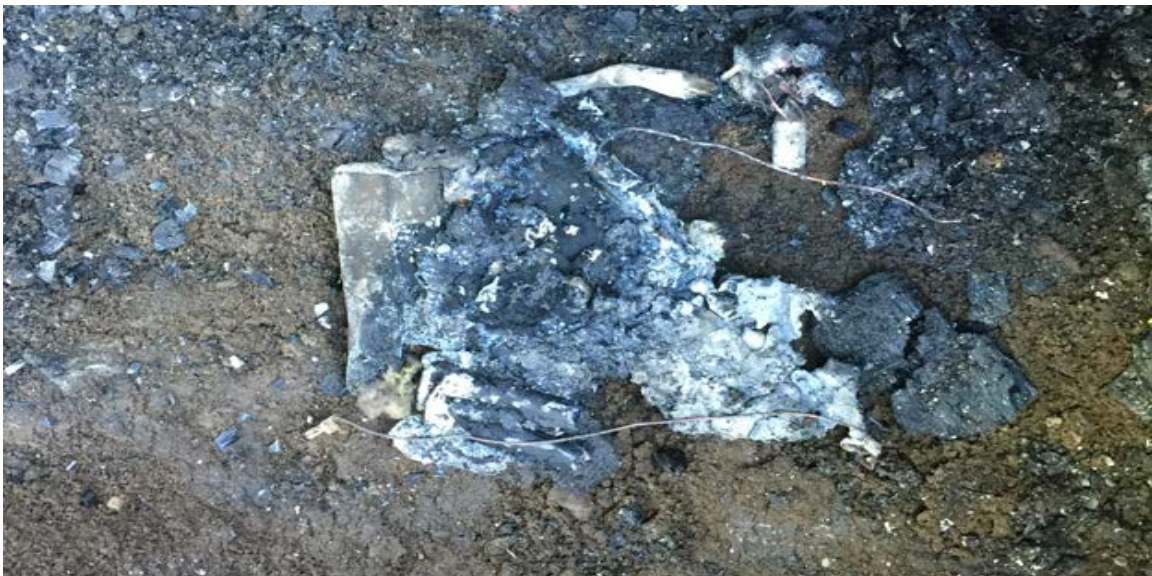
En trolig brandorsak är då att lampan eller delar av den på något sätt lossnat och ramlat ner på trädäcket och därefter startat branden som sprider sig via en dynlåda till fasaden och takfoten till garaget.

Bild 2 Takfotslampa
