**RÄDDNINGSTJÄNSTEN
STORGÖTEBORG**

Olycksutredning

*Explosion foodtruck
Göteborg
2017-12-12*

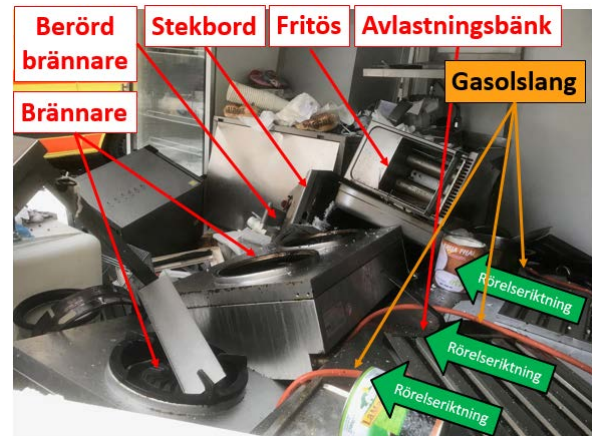
Stekbord, samtliga brännare och fritös trycktes mot hyttens mitt (grön pil på bild). Spännbandet som höll dessa gasolredskap på plats, lossnade. Hyttens samtliga väggar trycktes ut. (Bild 4)

Bild 4. Visar de olika tillredningsredskapens placering efter explosionen. Grön pil visar vilken rörelseriktning de för. Foto RSG.

- Lösningen för att brännare, stekbord och fritös skulle vara på plats på arbetsbänken när fordonet transporterade, var ett spännband som förankrades i hyttens väggar. Här borde det finnas bättre lösningar att inte utrustningen skakar omkring vid transport.

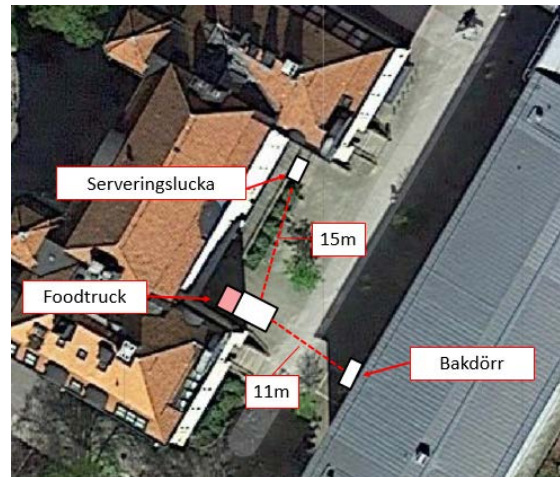
Samtidigt som hyttens väggar trycktes ut, flög serveringsluckan cirka 15 meter bort samt baddörren till hytten flög 11 meter rakt in i fastigheten. (Bild 5)

Bild 5. Visar en illustration skiss vart serveringslucka samt baddörren återfanns efter explosionen. Satellitbild www.googlemaps.se

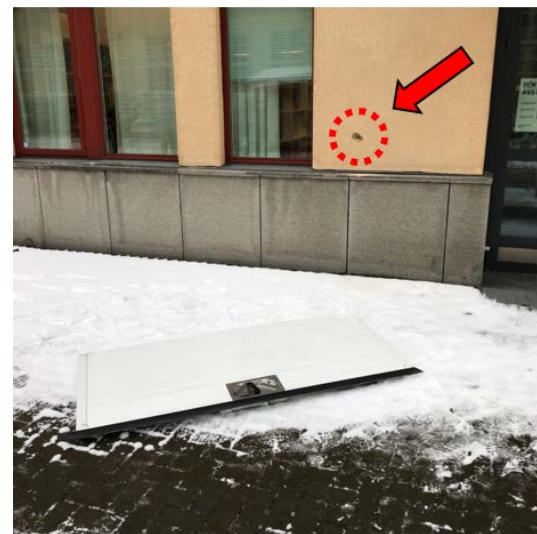
Baddörren slutade att flyga när dörren träffade fasadväggen på andra sida vägen. Dörren skapade ett 10 centimeter brett hål i fasadväggen. (Bild 6)

Bild 6. Visar vart baddörren slog i fasadväggen. Foto: Lärare i området.

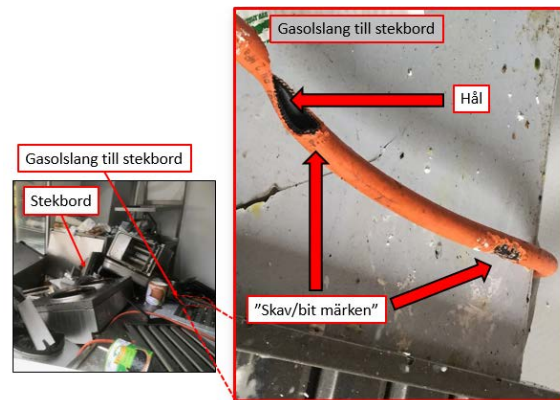
Det fanns ett hål samt skav på gasolslangen som var ansluten till stekbordet. Vad som orsakat berört hål/skav, kan ej med säkerhet fastställas. (Bild 7)

Bild 7. Visar vart gasolledningens placering efter explosionen samt berört hål samt skav alternativt bit märken. Foto RSG.

Utredaren kan se två möjliga hypoteser kopplat till läckaget.

Hypotes 1: Gnagdjur (råttor) kan ha gnagt hål på gasolslangen. Vid ett tillfälle hade ägaren glömt soppor i berörd foodtruck och nästkommande dag var soppåsen uppriven. Anticimex hade även satt upp råttfällor i området.

Hypotes 2: Vid transport av fordonet kan gasolslangen ha blivit skavd då brännare, stekbord och fritös hade ej suttit fast på ett bra vis. Spännbandet som skulle hålla allt på plats, var inte en god lösning.

- Hade gasolslangarna kontrollerats regelbundet hade kanske ett hål eventuellt kunna upptäckas på gasolslangarna.
- De mjuka gasolslangarna bör skyddas från matspill och bör regelbundet kontrolleras.

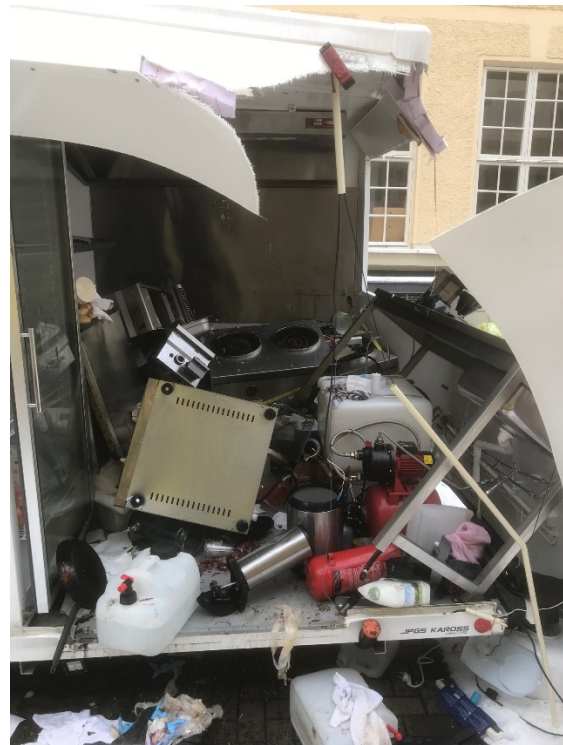
Det blev en totalskada på fordonets hytt. Samtliga väggar på hytten buktade ut. Där serveringsluckan samt bakdörren hade suttit fast har hyttens väggar slitits sönder. Det är oklart vilket skadefall det blev på fordonets kaross. (Bild 8)

Bild 8. Visar hyttens baksida. Foto RSG.
