# RÄDDNINGSTJÄNSTEN MJÖLBY

## Olycksundersökning Anlagd brand i flerfamiljshus

Stora torget XX, Mjölby

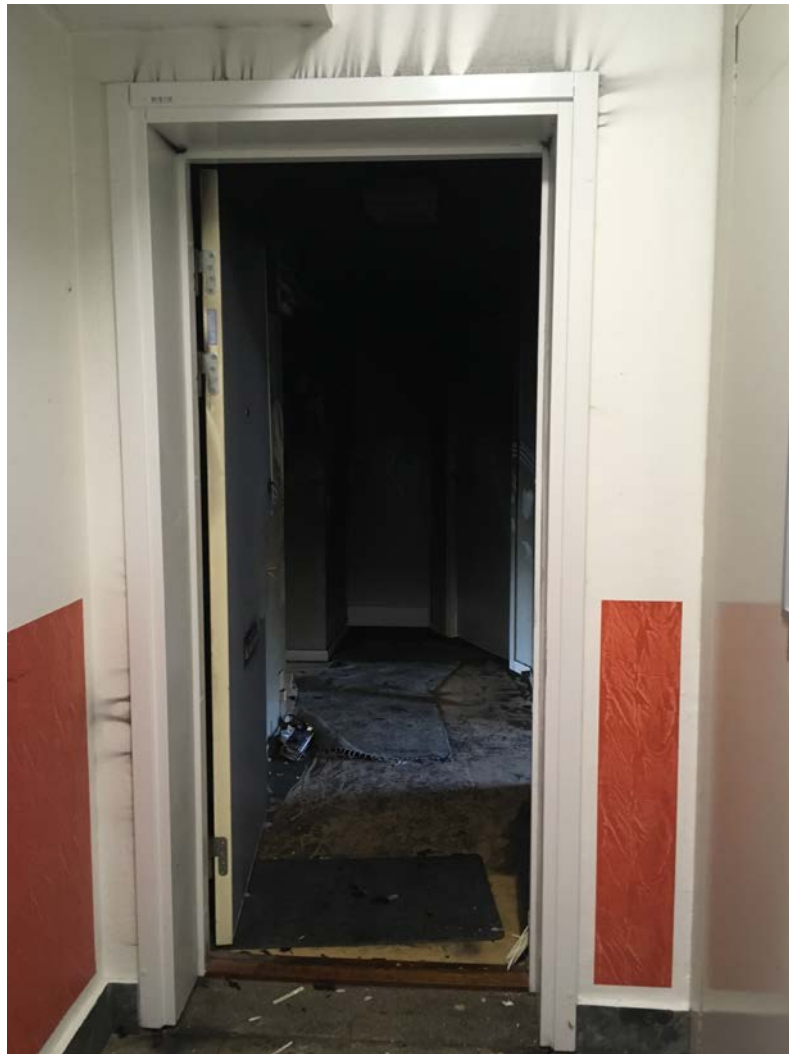
*Lägenhetsdörren var av inåtgående modell och det var trångt när den skulle brytas upp.*

- Rökdykarna upplevde dörrforcering problematisk. Dörren var av inåtgående typ och trapphuset var mycket smalt där dörren fanns vilket gjorde att det blev trångt och svårtillgängligt.

- Då dörren som skulle forceras var av inåtgående modell samt att trapphuset var mycket trångt upplevde brandmännen att dörrforceringen problematisk. Önskemål har kommit in om att öva dörrforcering. Då Mjölby Räddningstjänst inte har någon övningsdörr skulle detta vara önskvärt att få öva vid övningsdagar vid andra räddningstjänster. Även någon personal bör ha dörrforcering som ansvarsområde för att vi ska hållas uppdaterade inom området.

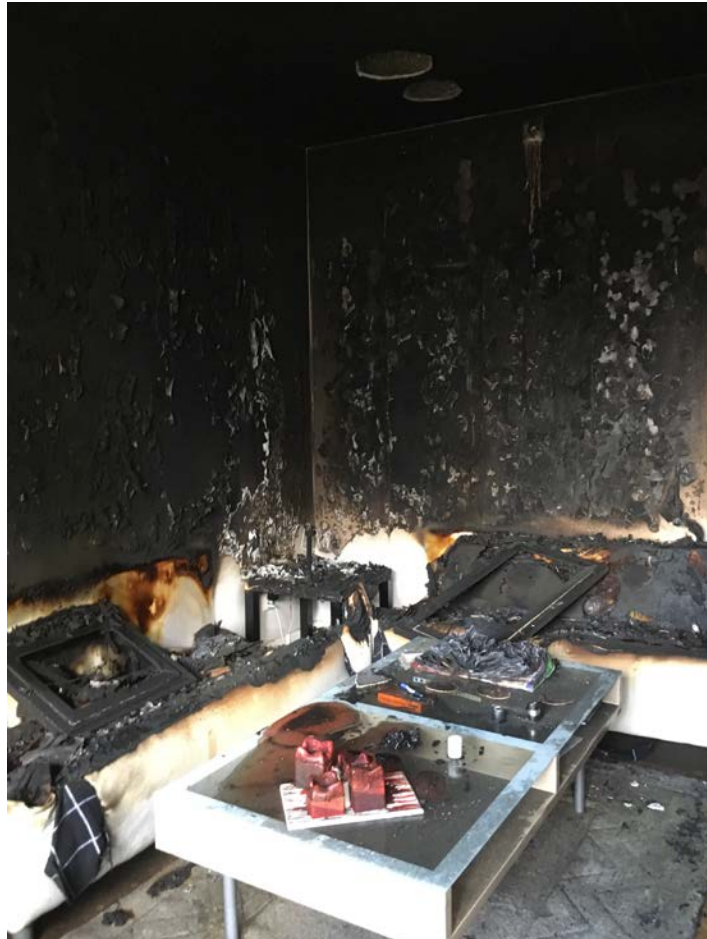
- I vardagsrummet fanns två soffor som var brandskadade med två separata brand-V på väggarna bakom sofforna. I övrigt var det endast rök och sotskador på golv, väggar och tak.
- I sovrummet låg det ett täcke på sängen som var brandskadat. Resten av sängen och inventarier var oskadade. Endast tak och väggar hade rök och sotskador.
- I det mindre rummet var en säng uppställd på högkant. På golvet låg kläder utspridda. En del av kläderna och mattan under kläderna samt en större del av sängbottens tyglager var brandskadade.
- I köket var ugnen påslagen på 220 grader. I ugnen låg det två stycket smälta plastflaskor med okänt innehåll. I soppåsen under diskbänken låg en tom flaska tändvätska med avskruvad kork.

Branden i lägenheten var anlagd av lägenhetsinnehavaren.

*Väggarna i vardagsrummet var brandskadade över de båda sofforna.*

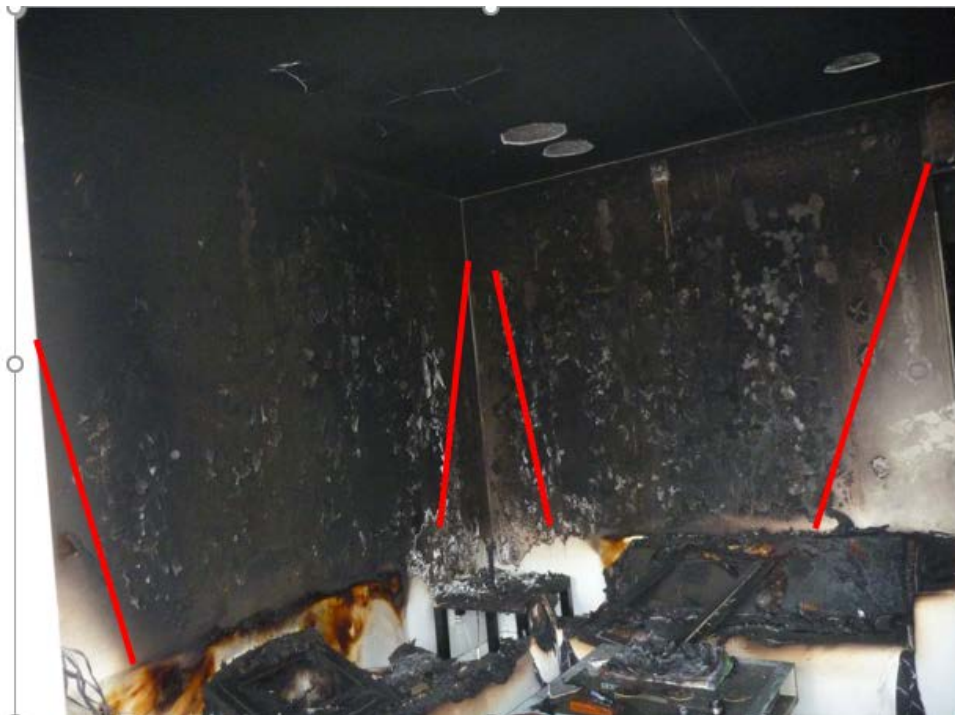
*Över båda sofforna kan brand V uttydas.*

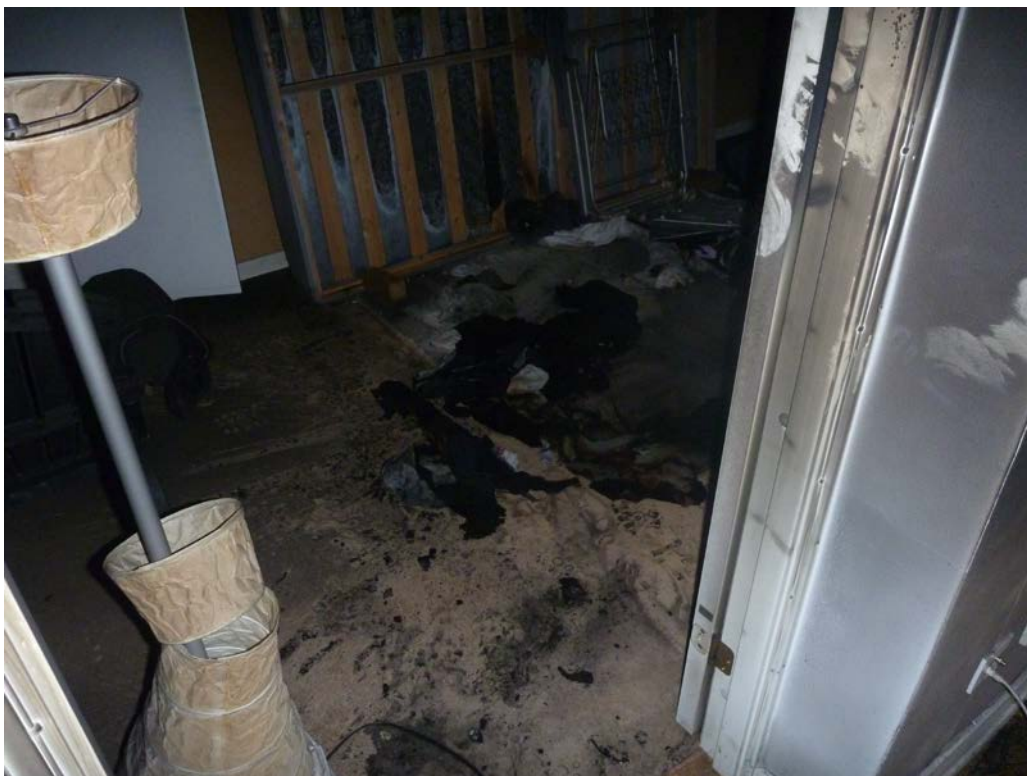
*I sovrummet låg en hög med textilier som hade brunnit.*

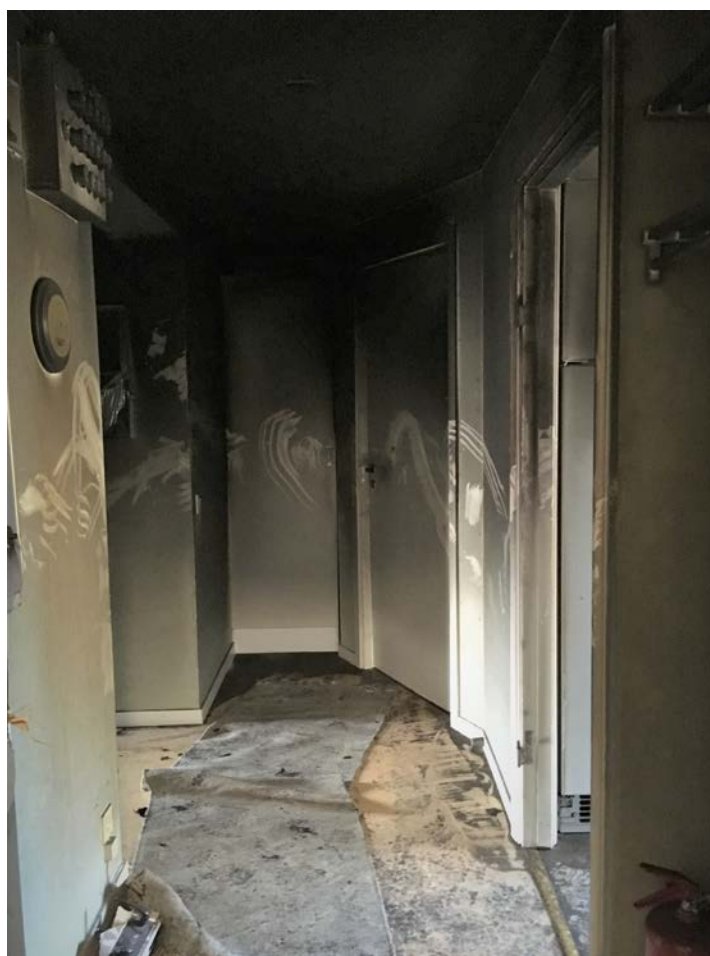
Lägenhetens samtliga rum var golv, väggar och tak rök- och sotskadade.

*Samtliga rum i lägenheten var rök-och sotskadade.*
