# Olycksutredning

Datum  
2018-05-23  
Handläggare  
Larz Eidwall  
Diarienummer  
2018-000485

## **Brand i byggnad Hantverksgatan 3 Karlskoga**

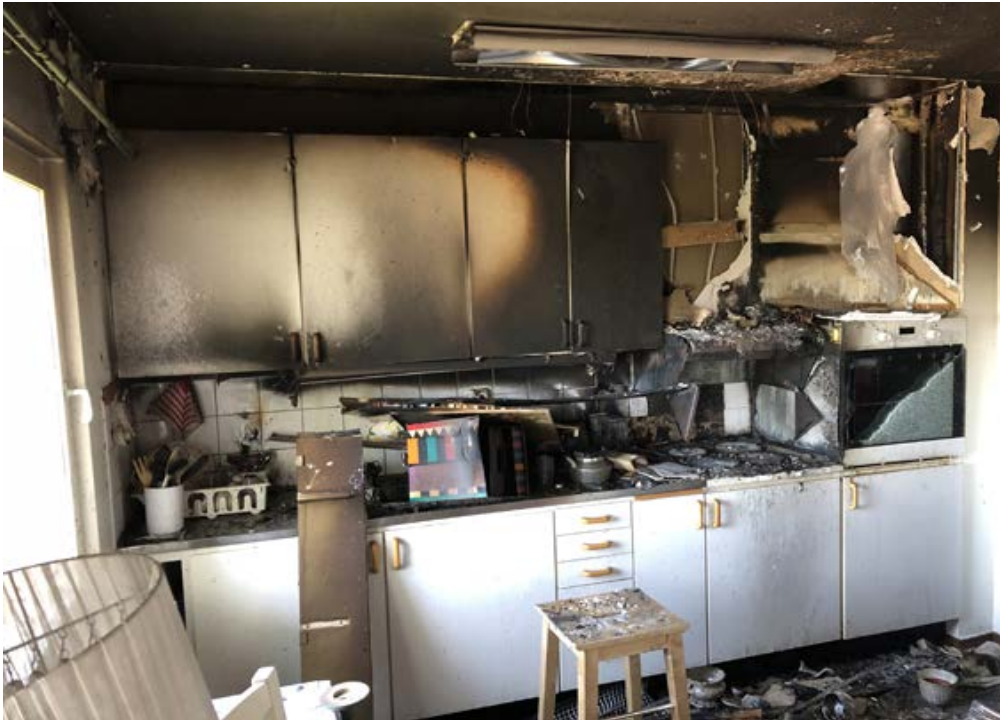
Brandlägenheten har stora brand och rökskador i köket. Lägenheten ovanför har lätta rökskador. Mannen som gör ett släckförsök med filten bränner sig lätt på händerna. I övrigt kom inga personer fysiskt till skada. Många äldre mådde dock psykiskt dåligt av händelsen.

Köket har stora brand och rökskador

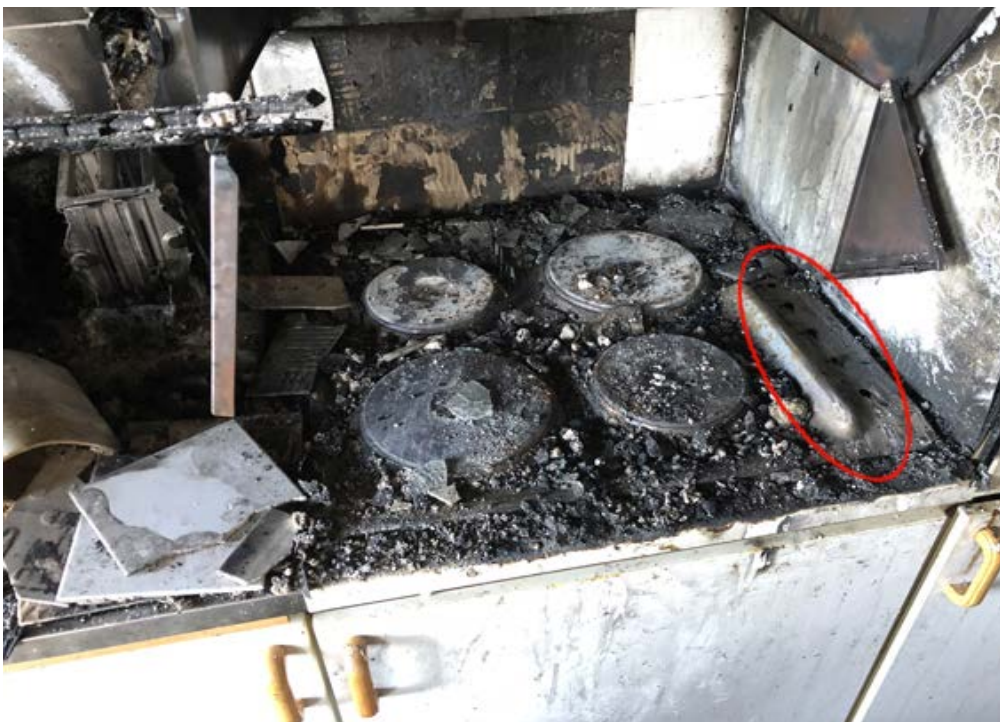
Rökdykare tränger in i lägenheten och släcker branden. Med hjälp av värmekamera ser man att samtliga plattor är påslagna. Strömmen bryts med huvudströmsbrytaren vid elcentralen då rökdykarna inte kan stänga av spisen på knappanelen på grund av att knapparna brunnit av. Mätning med värmekamera efter det att branden släckts visade på temperaturer över 200 grader på samtliga plattor. Plattorna har vid mätningen varit avstängda någon minut med huvudströmbrytaren. Plattorna har förmodligen haft en ännu högre temperatur innan strömmen bröts.

Vreden på spisen som brunnit av

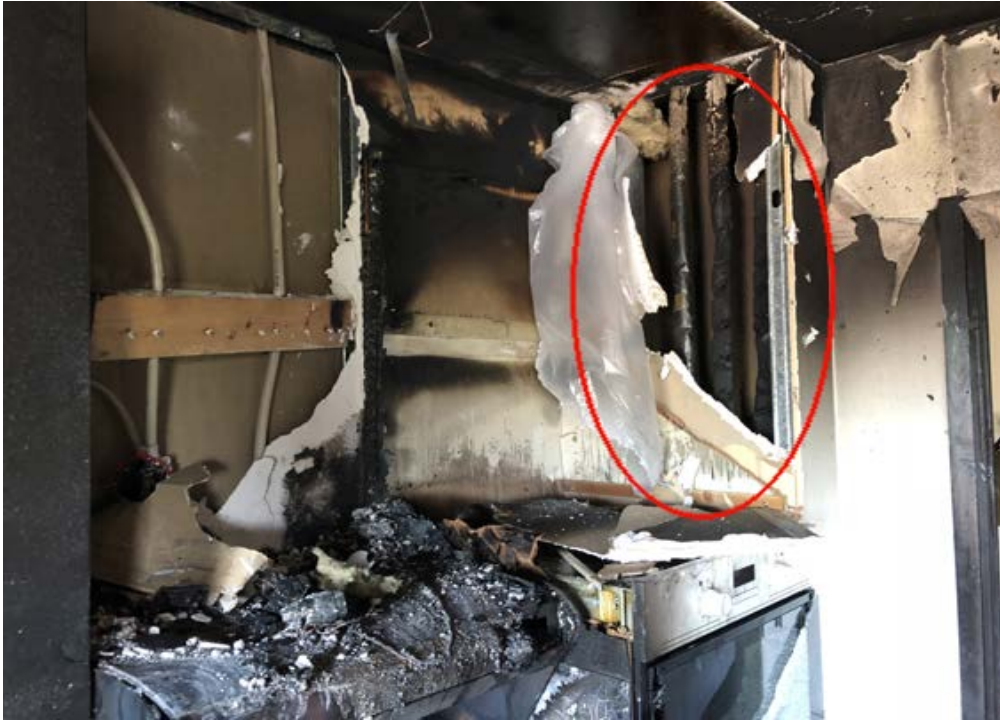
Lägenheten rymmer sin egen brandcell vilket innebär att ytterdörren ska stå emot brand i 30 minuter och förhindra brandspridning till en andra lägenhet under 60 minuter. Dock har rökspridning skett genom det ventilationsschakt som fanns bredvid spisen inom mycket kortare tid, ända ner till ca: 10 minuter. Ventilationsschaktet i lägenheten ovan bröts upp och uppmätte också temperaturhöjning ända upp till ca: 60 grader. Den tidiga upptäckten av branden genom automatlarmet hindrade branden från att sprida sig till lägenheten ovanför då ventilationsschaktets väggar inte stod emot branden någon längre tid.

Genombränning i ventilationschaktet.

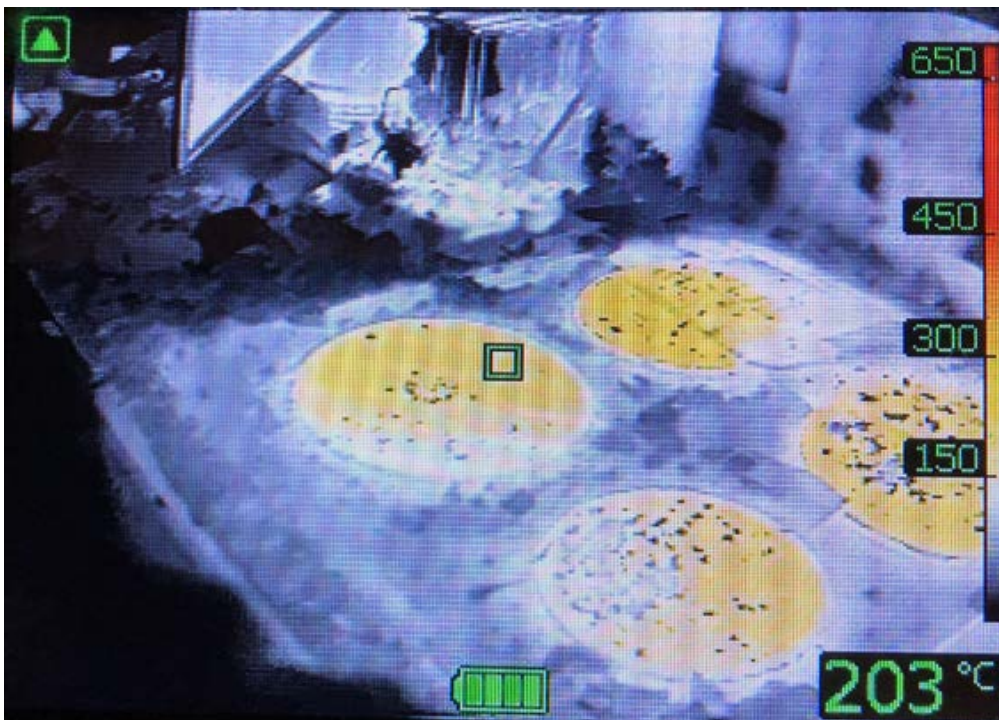
Bild från räddningstjänstens värmekamera efter det att branden släckts

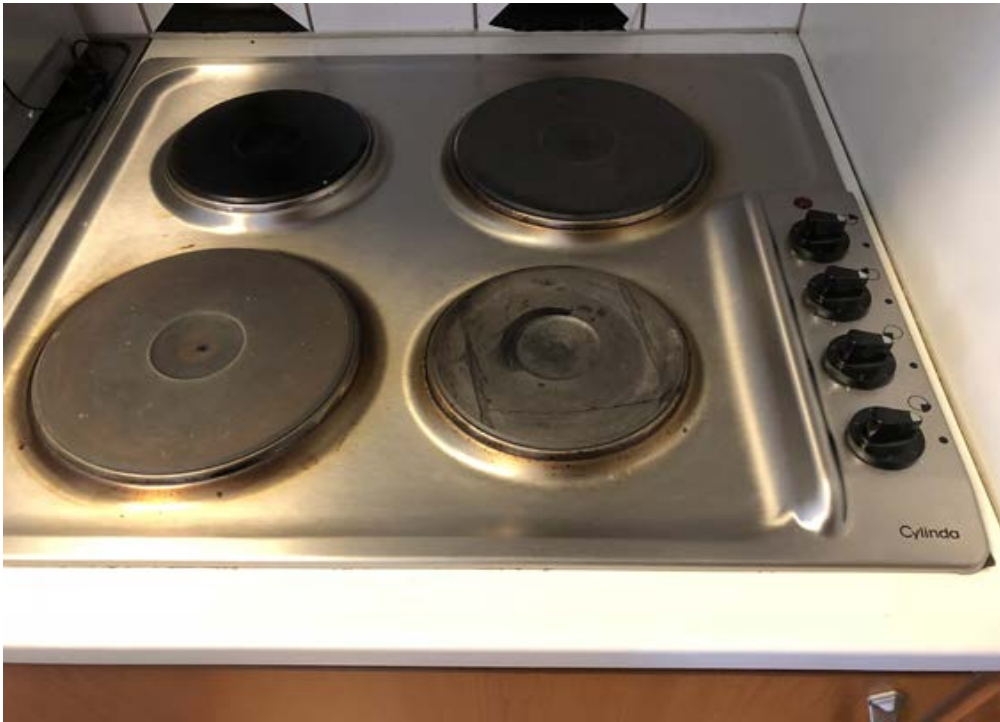
Spisen som har gamla traditionella spisplattor har vred som kan anses som svårbegripliga. Flera personer har enligt uppgift också antytt att vreden är svårtolkade. I detta fall var denna tolkning också orsaken till att branden startade.

Spis från en annan oskadad lägenhet

Spisen saknade en så kallad spisvakt. En spisvakt som är en slags timer för spisar stänger av strömmen till spisen efter inställd tid. En spisvakt skulle kanske förhindrat att den aktuella branden uppstått.

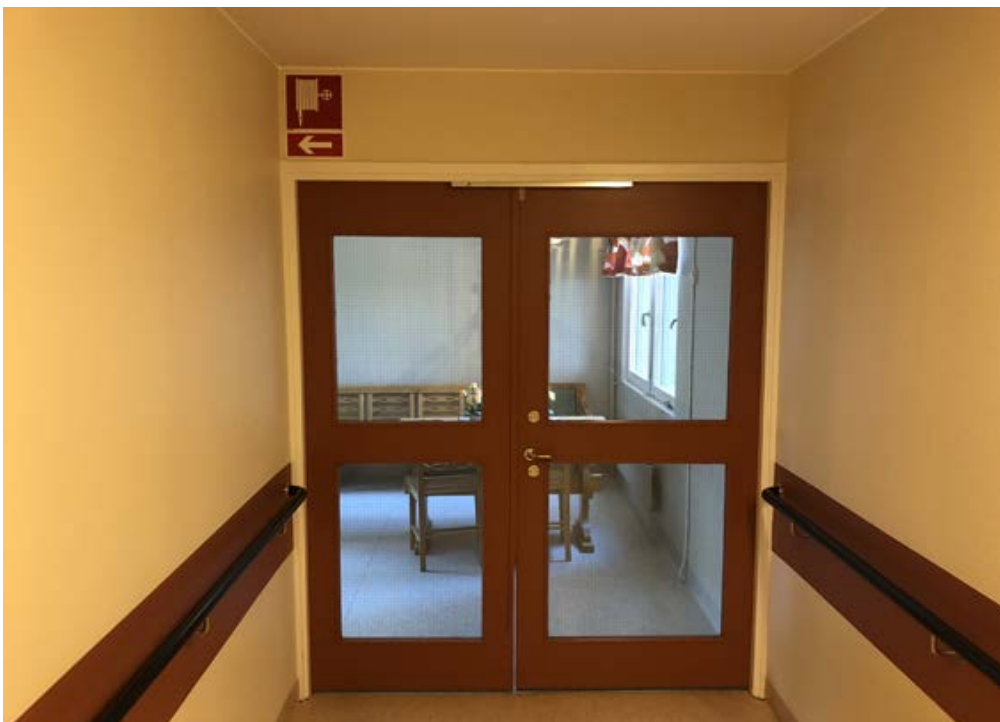
Mannen som gjorde att släckförsök var först ute i korridoren för att försöka hitta någon sorts släckutrustning men hittade ingen sådan. En inomhusbrandpost fanns i anslutning till korridoren i ett intilliggande utrymme bakom ett par glasdörrar. En skylt märkt med en symbol för just detta fanns i korridoren men satt placerad högt upp vid taket i korridoren över glasdörrarna. Skyltens placering kan anses sitta för högt upp och kan lätt missas. Skulle korridoren rökfyllas kommer skylten att gömmas då rök stiger upp mot taket. Det kan tolkas att skylten placerats så högt upp på grund av att glasdörrarna upptar en stor plats i korridoren.

Skylten för brandredskap

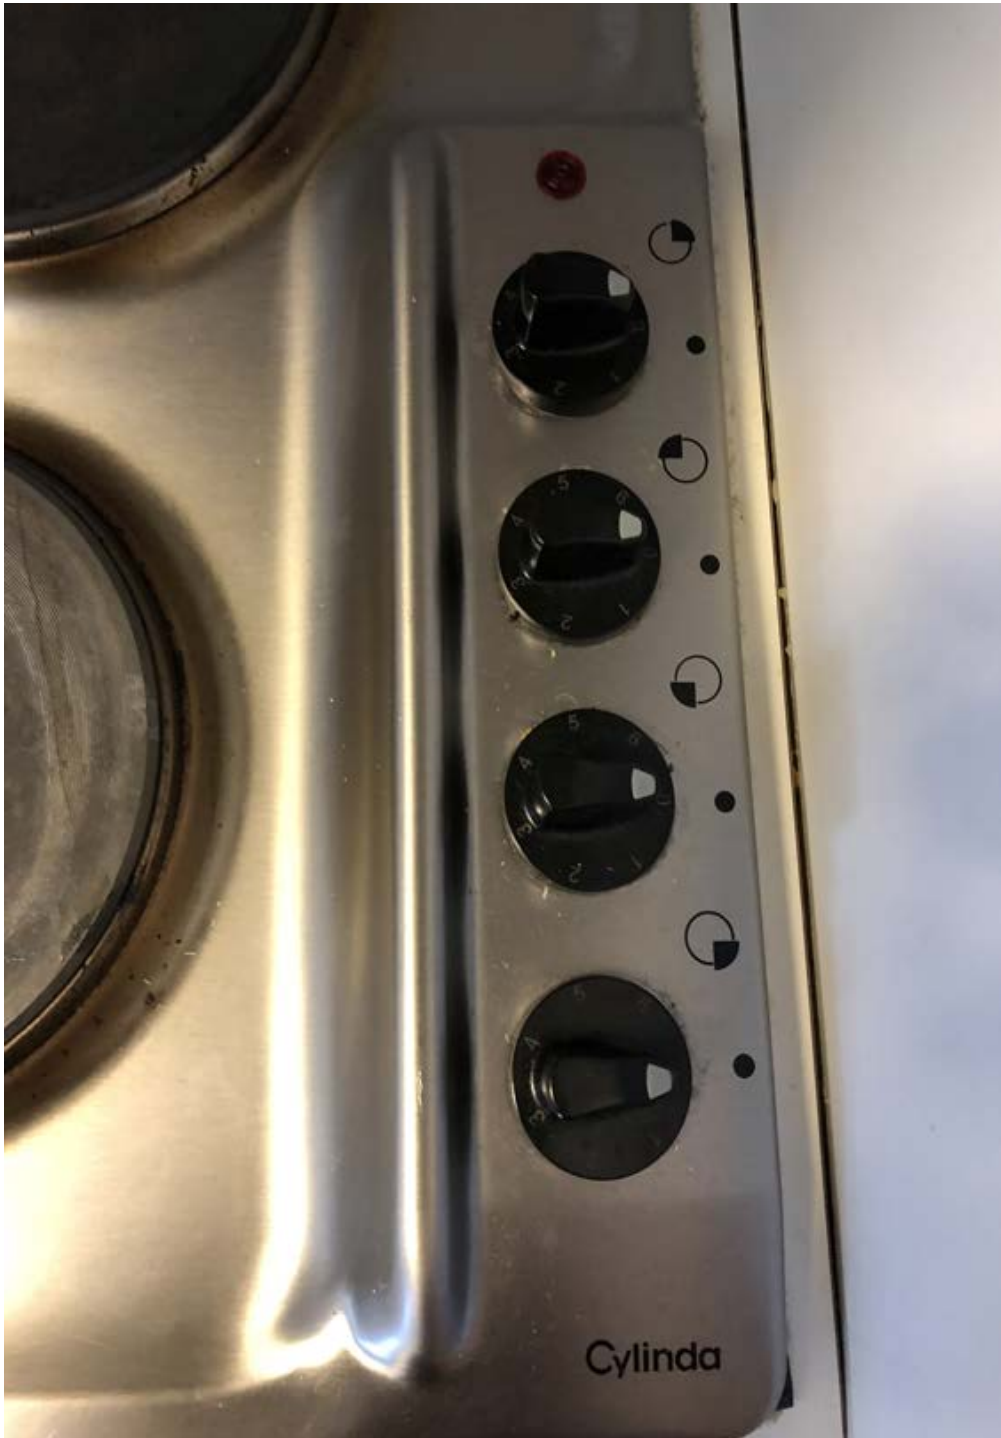
Svårtolkad panel på spisen
