Olycksundersökning

Brand i lägenhet Malmö
2020-05-14

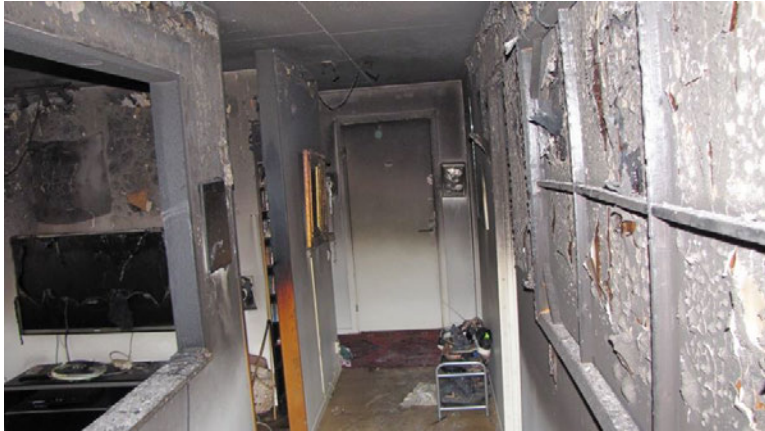
Foto 1: hallen med dess förlängning saknas det brandvarnare i taket.

- Foto 1. I hallen saknades det monterad och fungerande brandvarnare.
- Foto 3. I trapphuset saknades det i anslutning till entrén, öppningsanordning till rökluckan.
- Foto 4 & 5. Ett par av dörrarna i trapphuset var otäta.

- Det är viktigt att det finns en fungerande brandvarnare. Det vanligaste är att fastighetsägaren står för att installera brandvarnare i bostäder och att hyresgästen ansvarar för att kontrollera dessa. Erfarenheter visar dock att det förekommer att det saknas brandvarnare eller att den inte fungerar. Vid flertalet dödsbränder saknas det dock fungerande brandvarnare. Fastighetsägaren rekommenderas i sin underhållsplan för fastigheten att planera in när

brandvarnare bör bytas ut. Normalt rekommenderad livslängd på brandvarnare är cirka 8-10 år.

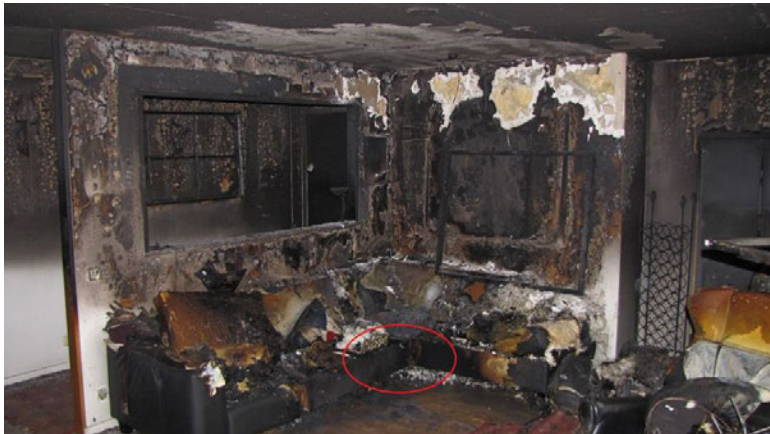
Foto 2: Soffan där personen hittades liggande och området där branden tros ha startat.

Branden hade troligen pågått en längre tid för att sedan gå ner i intensitet pga av syrebrist vilket styrks av brandskadorna men även av rökdykarnas iakttagelser. En möjlig orsak till att branden startade skulle kunna vara ovarsam hantering av cigarett eller öppen låga. I den del av rummet där brand tros uppstått fanns det även elektrisk utrustning men av brandskadorna att döma så tros dessa inte ha bidragit till att branden startat.

Det går inte med säkerhet att fastställa vad det är som orsakat branden. Utredarna bedömer att det troligaste scenariot är att glödande cigarett eller öppen låga har hanterats ovarsamt på sådant sätt att soffan eller något annat brännbart som funnits i soffan antänts. Händelsen visar att det förekommer att det saknas en fungerande brandvarnare i bostäder. Händelsen visar vidare att det ibland vid ombyggnation förekommer att brandtekniska installationer installeras felaktigt eller ofullständigt. En annan aspekt som kom upp vid händelsen visar på att det i äldre bebyggelse förekommer att befintliga dörrar i brandcellsgräns inte uppfyller kraven på täthet. Utredningen ger följande lärdomar från händelsen:

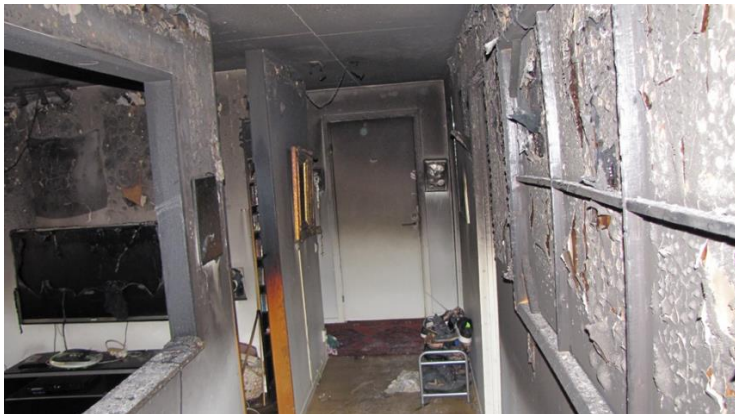
Foto 1: hallen med dess förlängning saknas det brandvarnare i taket.

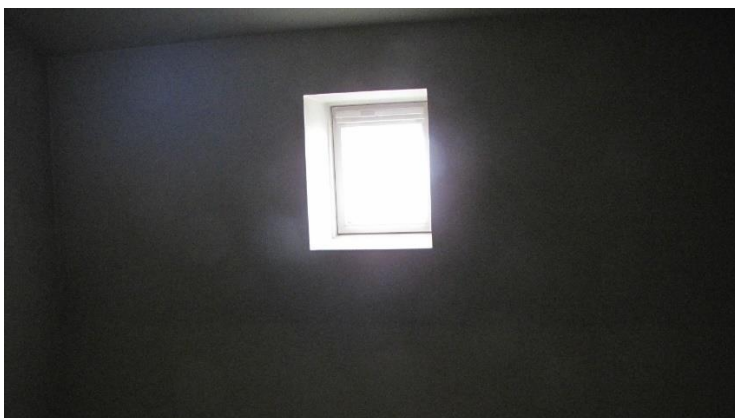
Foto 3. Rökluckan är placerad längst upp i trapphuset är ett öppningsbart fönster och det krävs en stege för att nå upp och öppna den.

- Vid insatsen saknades en anordning till rökluckan som gör lätt öppningsbar. Denna öppningsanordning är viktig vid en insats och behöver vara placerad i anslutning till trapphusets entré.

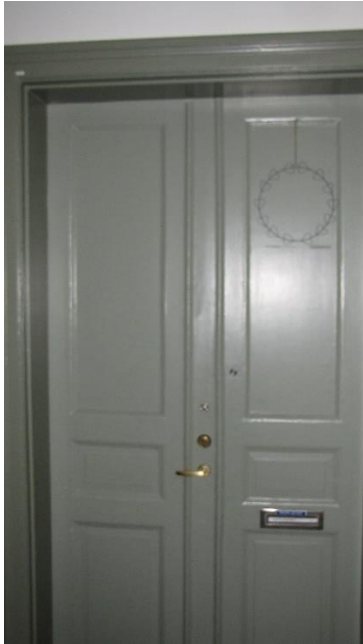
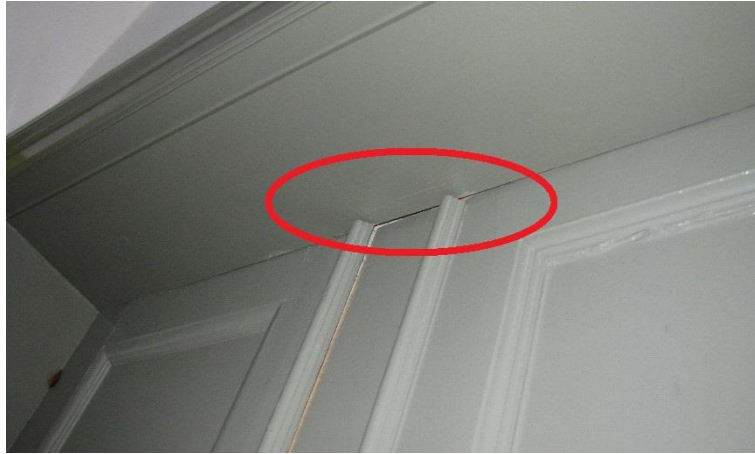
Foto 4&5. Lägenhetsdörr som vetter mot trapphus är otät i ovankant.

- Vissa lägenhetsdörrar mot trapphus är otäta mellan dörrblad och dörrkarm. Otäta lägenhetsdörrar återfinns ibland i äldre bebyggelse. Om trapphuset blir rökfyllt vid en brand finns det en risk att personer som befinner sig där skadas eller omkommer. Likaså finns det risk för att rök sprider sig in i andra lägenheter genom otätheterna mellan dörrblad och dörrkarm.
