## Förundersökning

Brand i byggnad,  Eslöv  
2018-05-04

Ärende:	Förundersökning
Handläggare:	Jonas Sandberg
Beställare:	Ulf Bergholm
Diarienummer:	1900.2018.01910
Händelse:	Branden 2018-05-04, fredag, klockan 20.07 Händelserapport 2018-02211

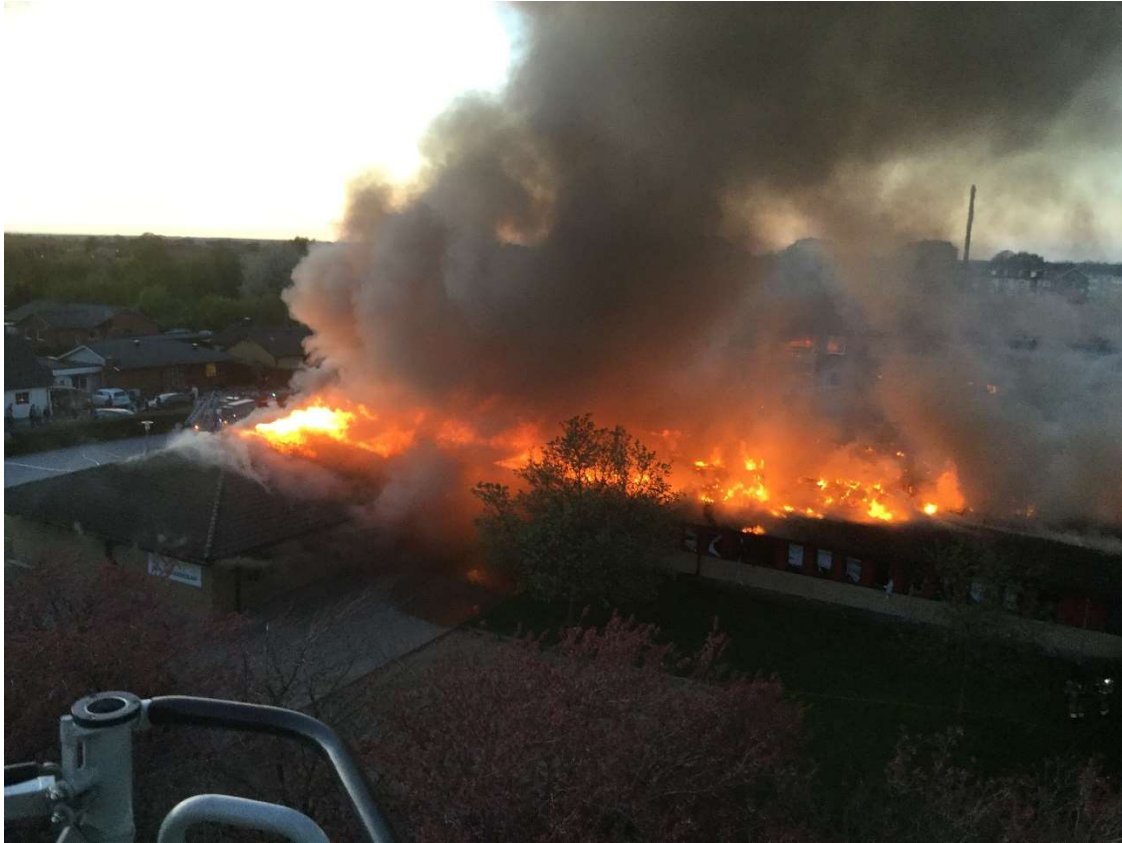
Larm om branden inkom till räddningstjänsten 20.07 och vid framkomst 20.12 konstaterades att det brann inne i byggnaden och släckning påbörjades. Branden var kraftig, foto 1 och spreds i byggnaden samt via konstruktionen upp i vindsutrymmet. Branden begränsades m h a av dimspik, skärsläckare samt avgrävning, foto 2 och 3 till den delen av byggnaden som tidigare innehöll en skola.

Foto 1 taget från höjdfordon under insatsen

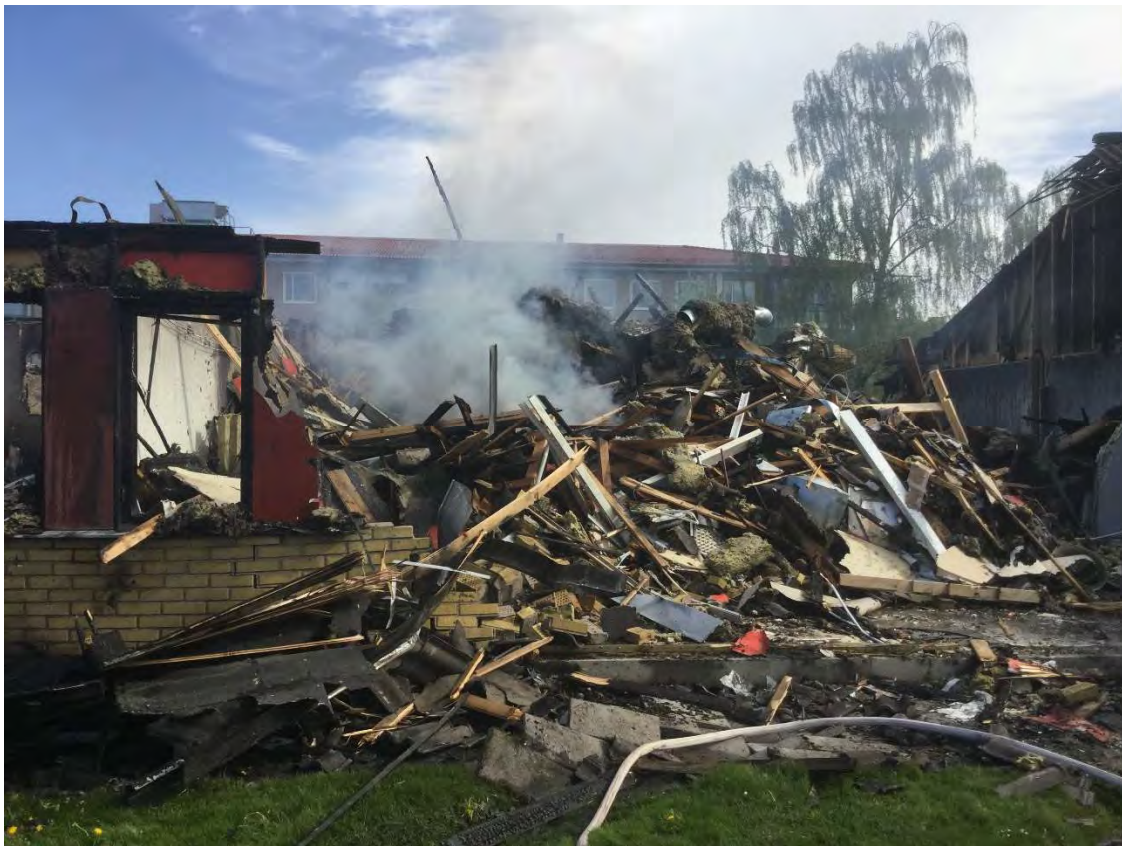
Räddningstjänsten begränsade branden till skolan genom flertalet åtgärder som hindrade branden från att sprida sig vidare till intilliggande byggnad. Ett beslut som togs var att med hjälp av en hjulgrävare skapa en brandgata på fem meter mellan byggnaderna. En annan åtgärd var att den friska byggnaden sattes under övertryck med räddningstjänstens fläktar. Dessa beslut tillsammans med ett effektivt släckarbete hindrade med stor sannolikhet att även intilliggande byggnad fick en totalskada.

Foto 2 visar rester av byggnaden där skolan var inrymd samt väggen mot psykiatrimottagningen där byggnaden grävdes av för att hindra rökspridning

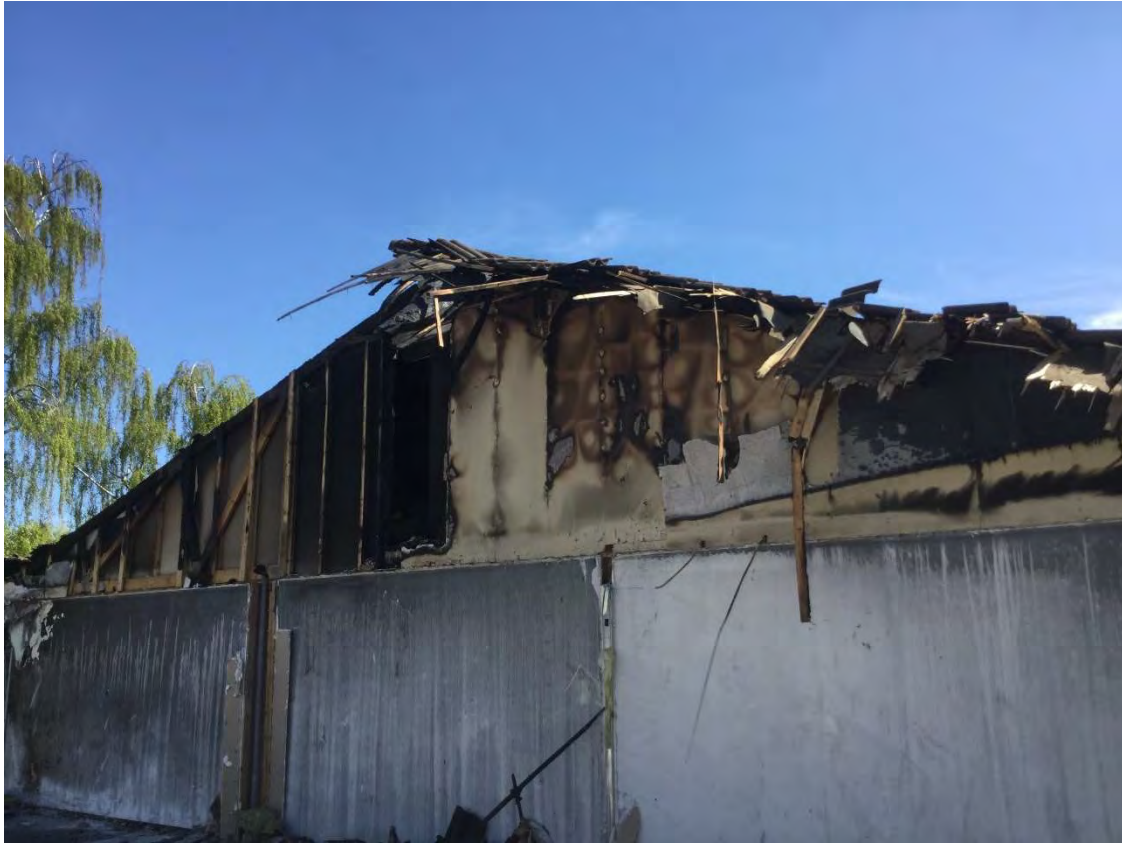
Foto 3 visar den vägg som är kvar efter att avgrävning skedde

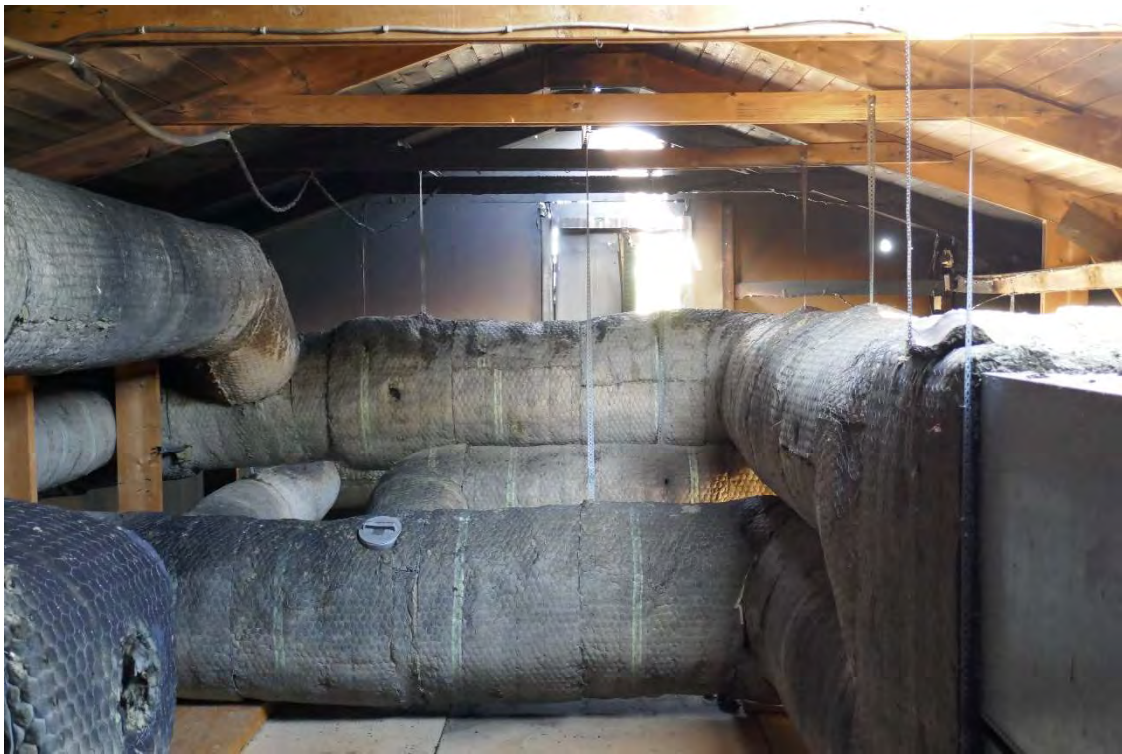
Hela den västra byggnadsdelen som innehöll en skola är totalskadad. Rök och vattenskador, foto 4 finns i den del av byggnaden som innehöll psykiatrisk mottagning. Inga personskador har rapporterats.

Foto 4 visar sotskador på vinden ovanför psykiatrimottagningen
