Förundersökning

Brand i förskola Snödroppgatan Malmö 2018-05-26

Ärende:	Förundersökning
Handläggare:	Ulf Bergholm
Beställare:	Ulf Bergholm
Diarienummer:	1900.2018.02223
Händelse: Branden/olyckan 2018-05-26, lördag, klockan. 23.36 Händelserapport

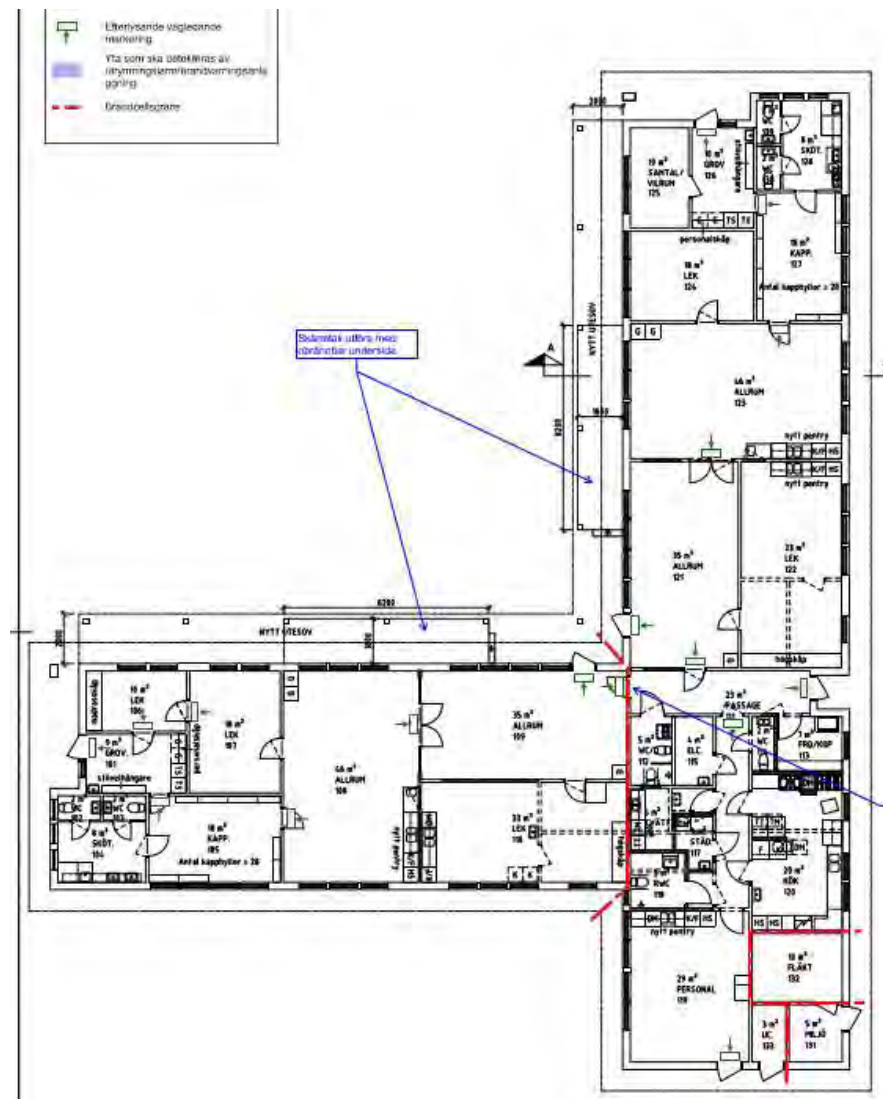
Byggnaden var en förskola som låg i markplan med en kallvind som inte var sektionerad. Vindsbjälklag var av trä och byggnaden hade luftad takfot. I förskolan fanns det en brandcellsgräns mellan avdelningarna, fläktrum och miljörum var också egna brandceller (bild 1).

Bild 1. Brandcellsgränserna är markerat med rött på ritningen.

Branden är troligen anlagd med start på utsidan av byggnaden in mot gården. På dom första bilderna från en privatperson syntes det att lågorna kommer inifrån gården (bild 4). Där fanns ett skärmtak, staket och trätrall. Rök och brand har med största sannolikhet gått upp i den luftade takfoten upp på vinden och där har vinden börjat brinna. Hela vinden var osektionerad, den enda brandcellgräns som fanns var på bottenvåningen (bild 1).

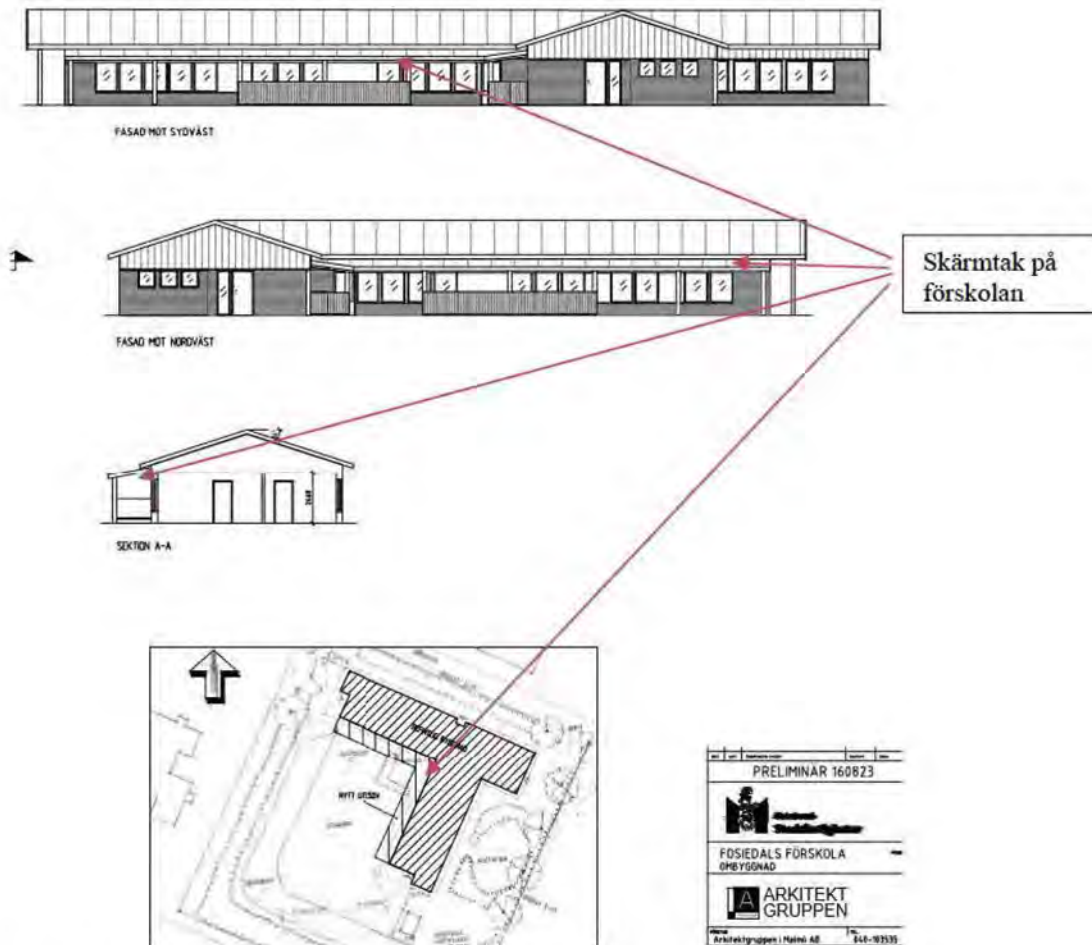
Byggnadsmaterialet var tegel i ytterväggar med glaspartier. Längs fasaderna mot sydväst och nordväst fanns det skärmtak med en obrännbar undersida. På marken under skärmtaken fanns det trätrall, trästaket och regelverket bestod av träreglar (bild 2).

Bild 2. Skärmtak längs två fasader på förskolan.

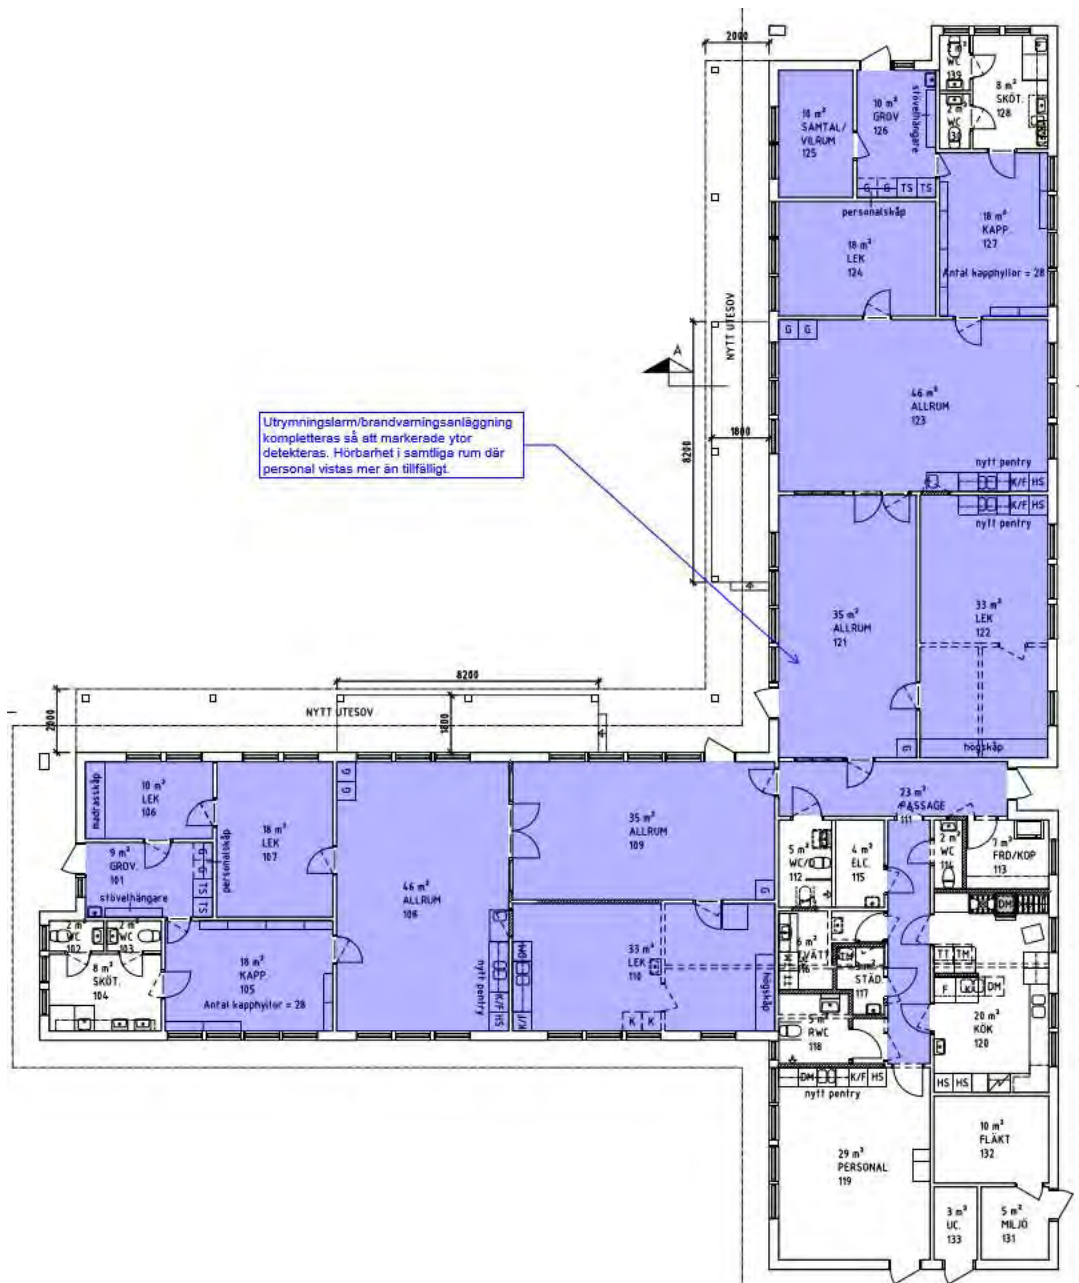
Skolan hade ett brand och utrymningslarm som var kopplat till väktarbolag. Larmet var inte heltäckande i förskolan, personalutrymmen, fläktrum och miljörum var bland annat inte detekterade (bild 3), kallvinden, under skärmtak och takfoten var ej heller detekterad.

Bild 3. Inom det blåa området fanns det brand och utrymningslarm, övriga delar var inte detekterade.

Förskolan hade enbart ett brand och utrymningslarm inne i skolan. Det fanns inget larm på vinden eller i takfoten på utsidan byggnaden. Vid denna brand hjälpte inte larmet till att få en tidig upptäckt av branden eftersom larmet enbart fanns inne i byggnaden. Det var en privatperson som ringde till SOS innan larmet kom till väktarbolaget.

De omfattande skadorna hade troligen gått att förhindra om förskolan hade haft rökdetektorer i skärmtaket eller värmekabel kopplat till larmet. Rökdetektorer på vinden hade också hjälpt till att få en tidig upptäckt av branden. Hade larmet dessutom varit kopplat som ett automatisk brandlarm direkt till räddningstjänsten via SOS hade det med största sannolikhet inte blivit så omfattande skador.

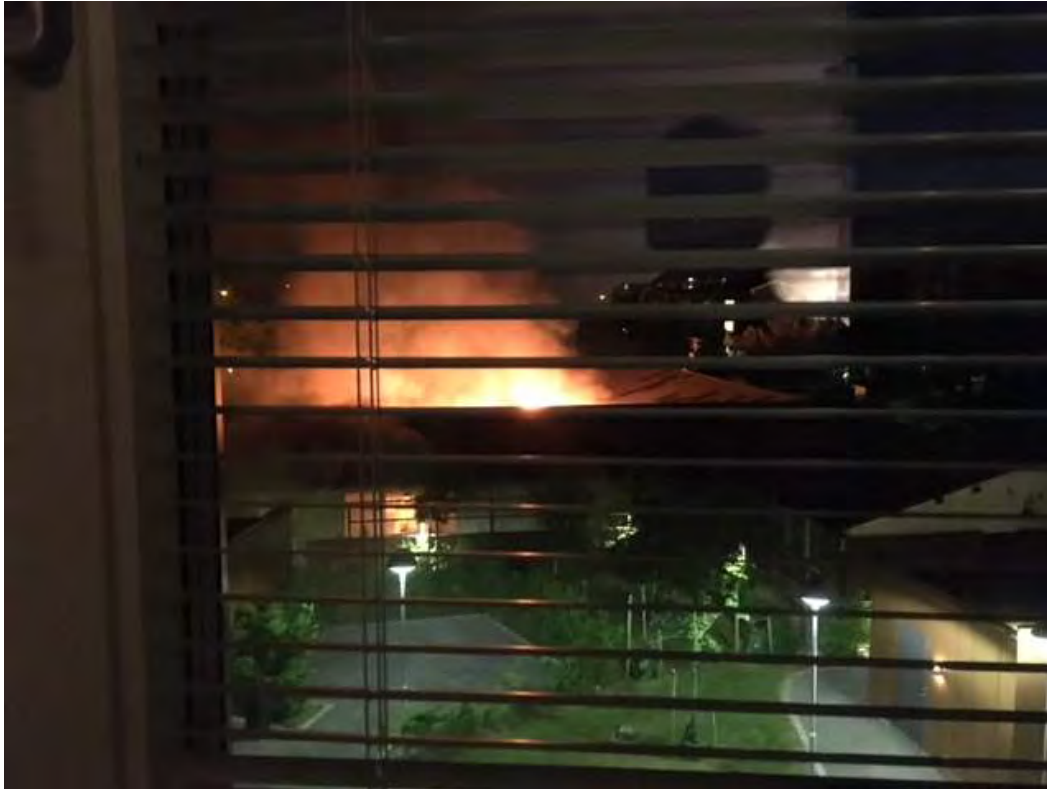
Foto 4. Lågor syntes ifrån förskolan inifrån gården där skärmtaken fanns.

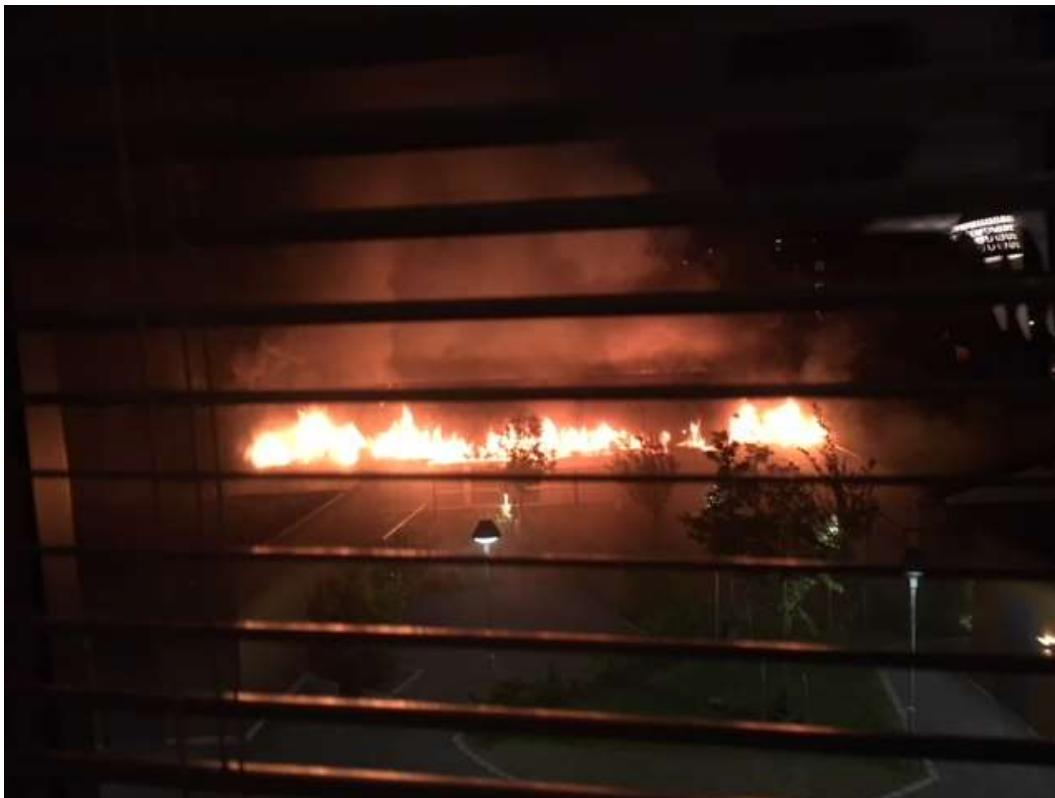
Foto 5. Efter ett tag brann stora delar av taket.

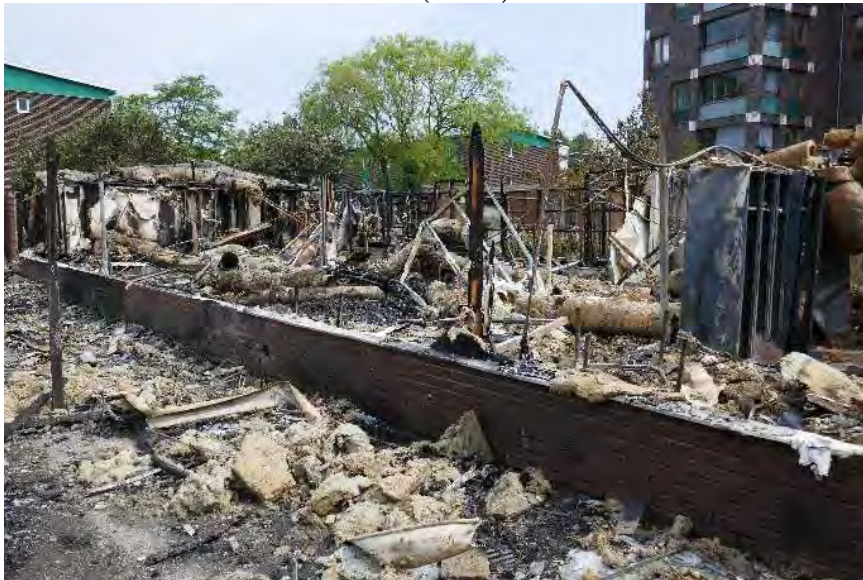
Hela förskolan blev helt förstörd (foto 6).

Foto 6. En del av förskolan, resterande delar ser likadant ut.

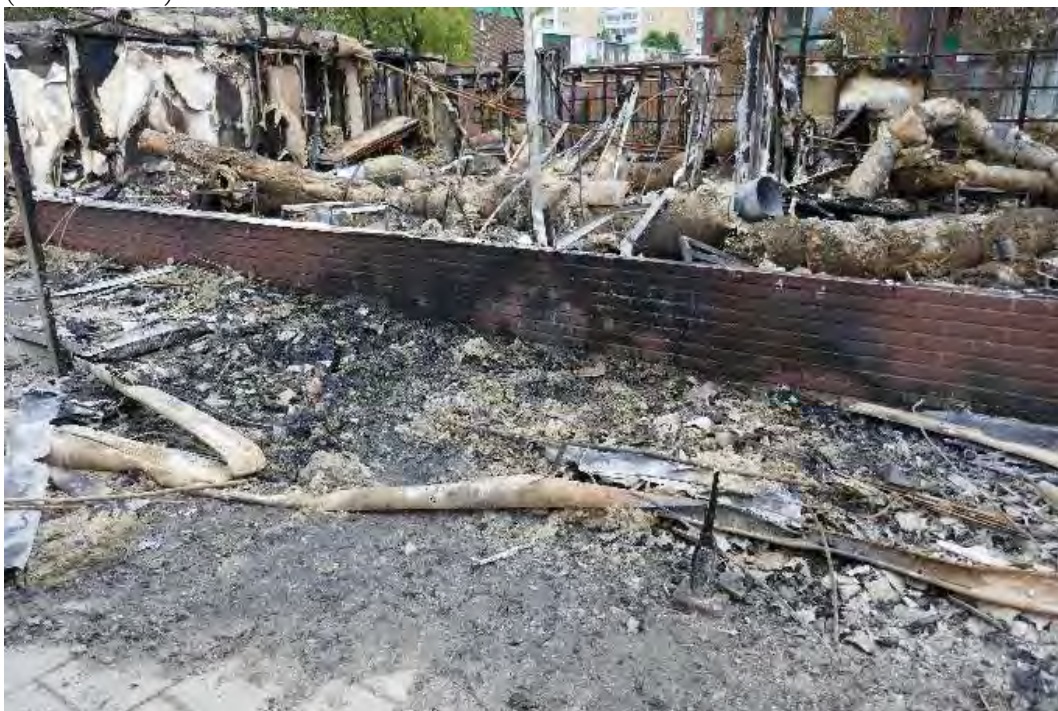
På utsidan muren syntes det ”låga” brandskador och fasadteglet hade även spruckit på detta ställe (foto 7 och 8).

Foto 7. Enda stället på förskolan där det var sotbeläggning långt ner på fasadteglet.

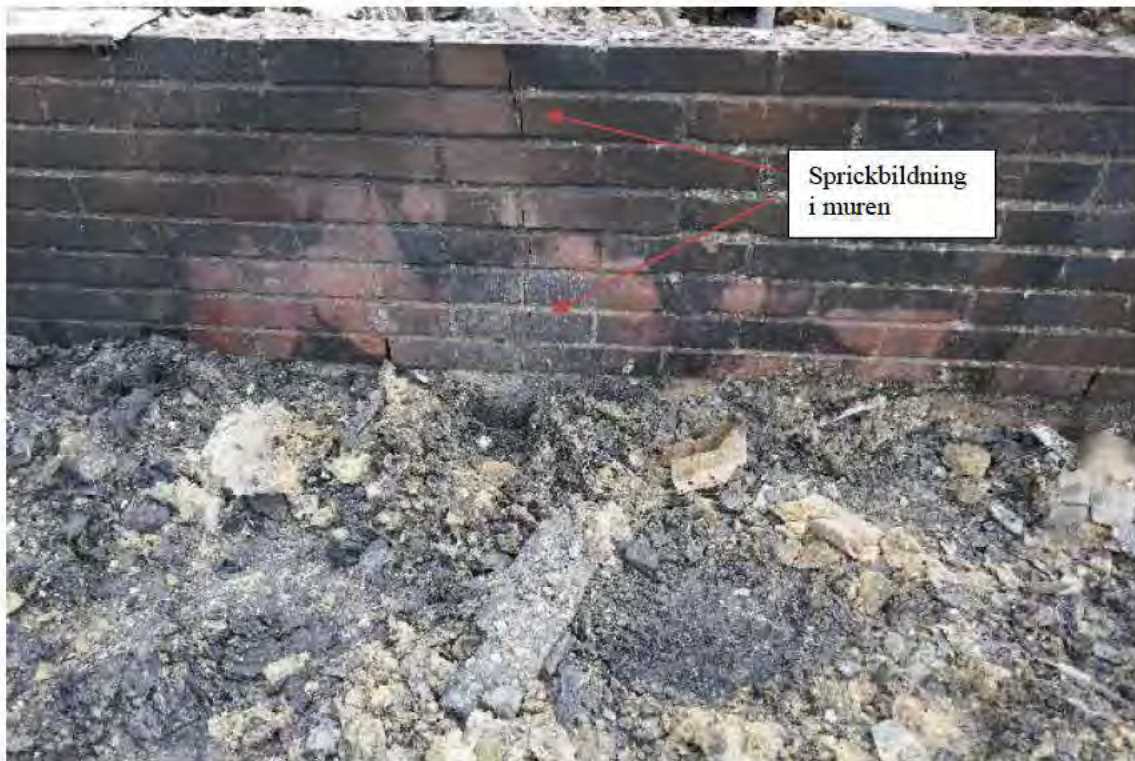
Foto 8. Enda stället som det fanns en sprickbildning i fasadteglet.
