RÄDDNINGSTJÄNSTEN I SVEDALA KOMMUN  
Dnr. 2019.0050

## Rapport från olycks-/brandutredning, räddningstjänsten Svedala kommun

**Brand i byggnad, offentlig lokal**  
Rönnstigen 1, Svedala – Marbäcks förskola  
2019-01-17

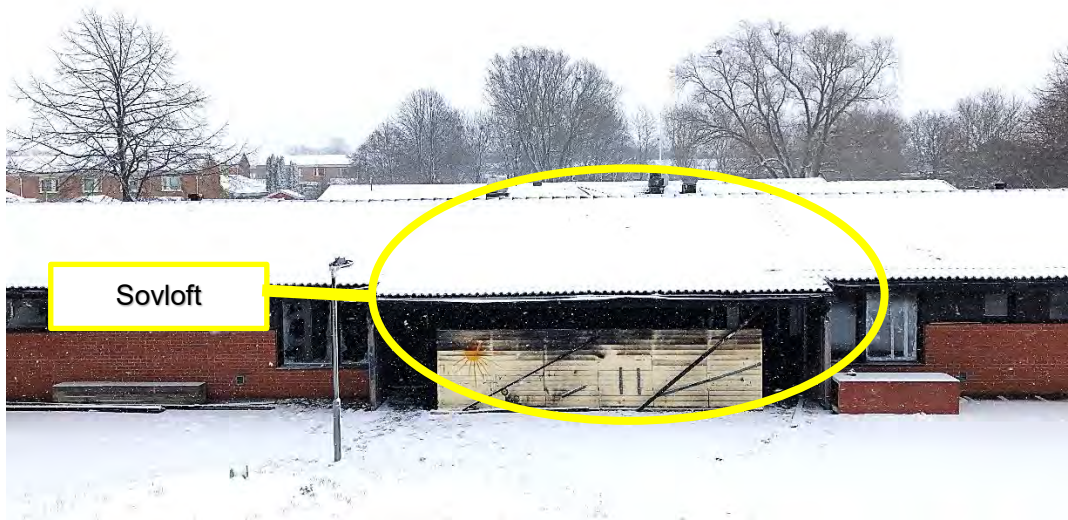
Utvändigt: Brandskadorna är kraftigast i sovloftet på byggnadens västra fasad. Inuti sovloftet syns också ett område som är kraftigare brandskadat än övriga ytor, detta är inne i det vänstra hörnet av loftet, sett utifrån. I detta område (och bara där) är träbänken helt bortbränd och träkonstruktionen i taket har helt brunnit bort. Kraftiga brandskador syns även på fasaden (de delar som är av trä) och på takfoten i vid sovloftet.

*Bild: 2019-01-21. Västra fasaden på byggnaden. Brandskadorna är kraftigast i sovloftet.*

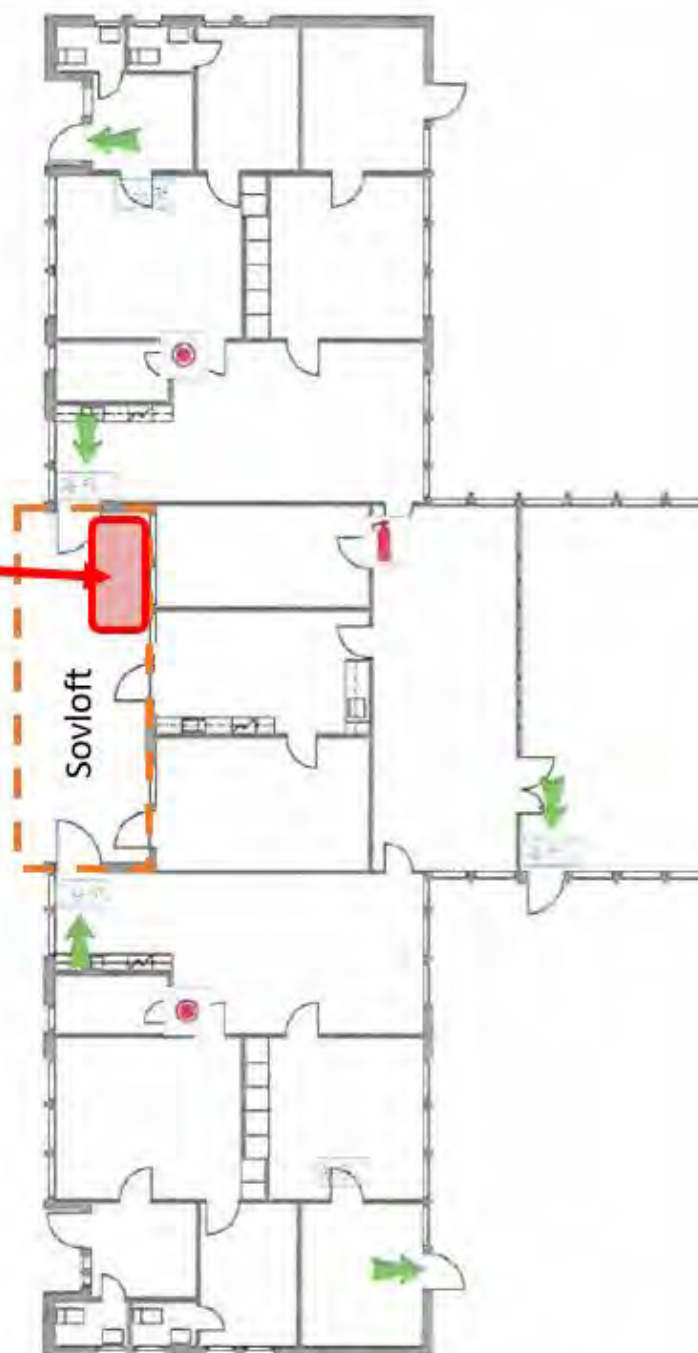
hela sovloftet och omkringliggande  
byggnadsdelar var brandskadade.  
Markerat område hade de kraftigaste  
brandskadorna.

*Skiss: Ritning med markering som visar det kraftigast brandskadade området.*

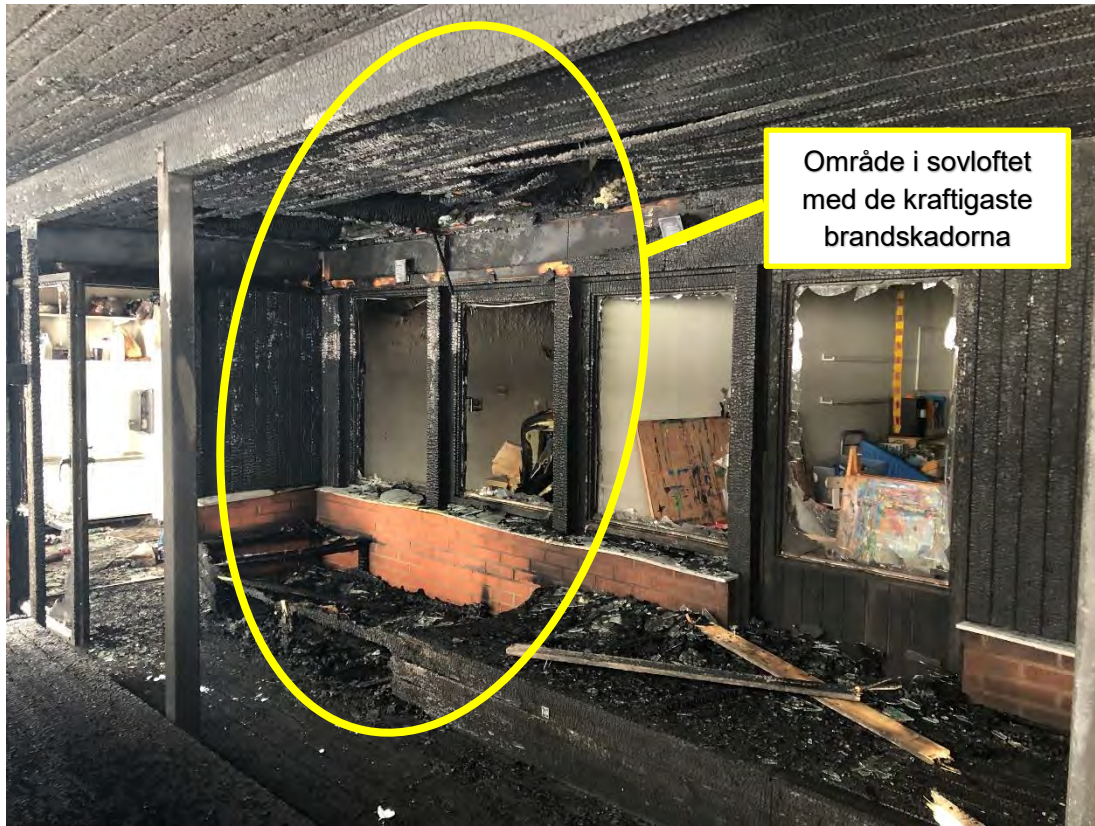
*Bild: 2019-01-21. Sovloftet, med brandskador på i princip alla trätytor invändigt. Inringat område är kraftigast brandskadat, med träbänk och takpanel helt bortbränt.*

Primärbrandplats bedöms vara i den västra byggnadskroppens sovloft, på eller i träbänken längst in i den norra delen av loftet. Slutsatsen baseras på följande utredningsresultat.

- Brandskadebilden visar att de kraftigaste skadorna är på sovloftet, och specifikt i det norra inre hörnet. Det är bara där som träbänken har brunnit bort och branden brunnit igenom takfoten. Även de invändiga skadorna i byggnaden pekar på att fönstren i det aktuella hörnet har gått sönder först och att det är där branden har startat. Brandskadorna på vinden är tydligt kraftigast ovanför sovloftet, vilket styrker slutsatsen att branden spridit sig från sovloftet upp på vinden.
- Vittne som upptäckte och larmade pekade ut det aktuella hörnet som den plats det brann på initialt.
- Det automatiska brandlarmet i byggnaden utlöste mer än 4 minuter efter det att larmet ringdes in till SOS. Detta tyder på att branden börjat utvändigt och inte inuti byggnaden.

- Sovloftet bör om möjligt ej vara sammanbyggt med huvudbyggnaden, utan placeras separat med ett skyddsavstånd till byggnaden.
  - Sovloft som är sammanbyggt med huvudbyggnaden bör byggas i ett obrännbart material eller skyddas med obrännbara skivor.

- Skydd mot brandspridning mellan sovloftet och byggnadens vind, exempelvis via takfoten, bör säkerställas.
  - Där sovloft är sammanbyggt med huvudbyggnaden bör fönster och dörrar vara brandklassade.

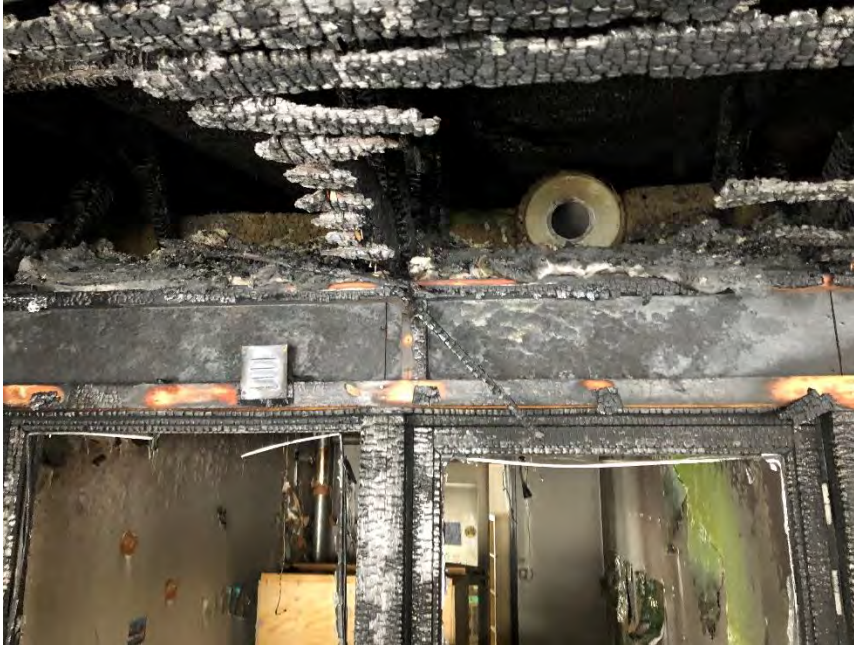
På vinden som omfattats av branden finns ventilationsrör. Ventilerna har brunnit bort på flera ställen och röken har haft möjlighet att ta sig in i ventilationssystemet den vägen. Se bild på nästkommande sida.

*Bild: 2019-01-21. Vindsutrymme direkt ovanför sovloftet med kraftiga brandskador. På bilden syns också ventilationsrör dit brandgaser har kunnat ta sig in.*

- Ventilationssystemet har inte haft några installationer som skyddat mot rökspridning. Detta har troligen bidragit till att rök spred sig till lokaler i de övriga byggnadskropparna.

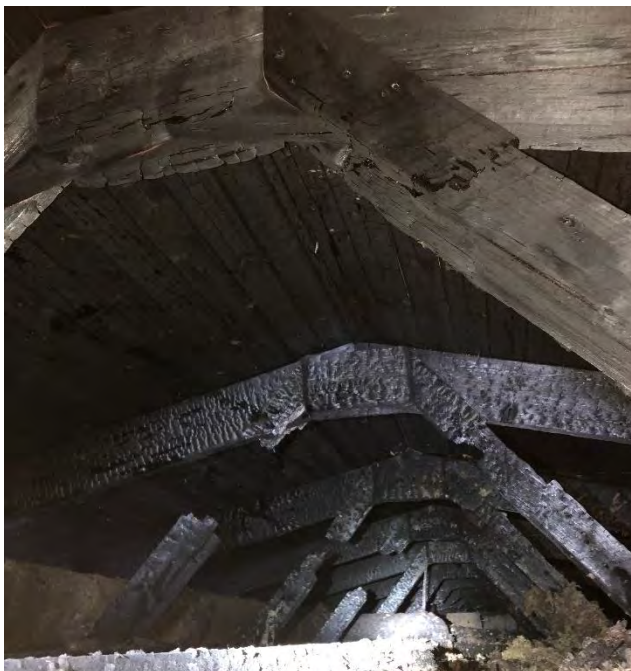
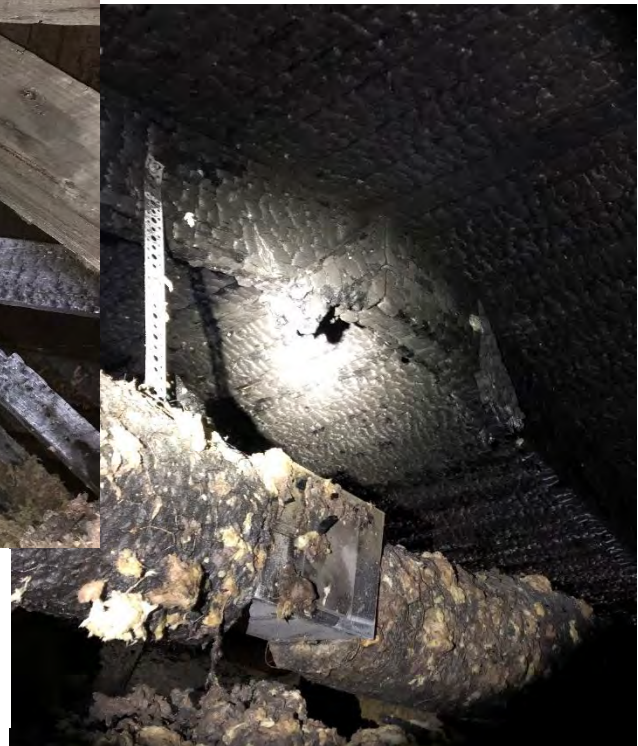
Ovanför den bortbrända panelen i taket ovanför sovloftet är det vindsutrymme, i form av en krypvind, som hör till hela den västra byggnadskroppen. Insidan av yttertak och takstolar är av trä och på vindsbjälklaget i krypvinden ligger glasullsisolering. Hela vinden i den västra byggnadskroppen är brandskadad och brandmönstret visar att det har brunnit kraftigt. I området närmast genombränningen i sovloftet är flera takstolar helt bortbrända, se bilder på nästkommande sida.

*Bilder: 2019-01-21. Brandskadat vindsutrymme (västra byggnadskroppen) med flera takstolar avbrunna.*

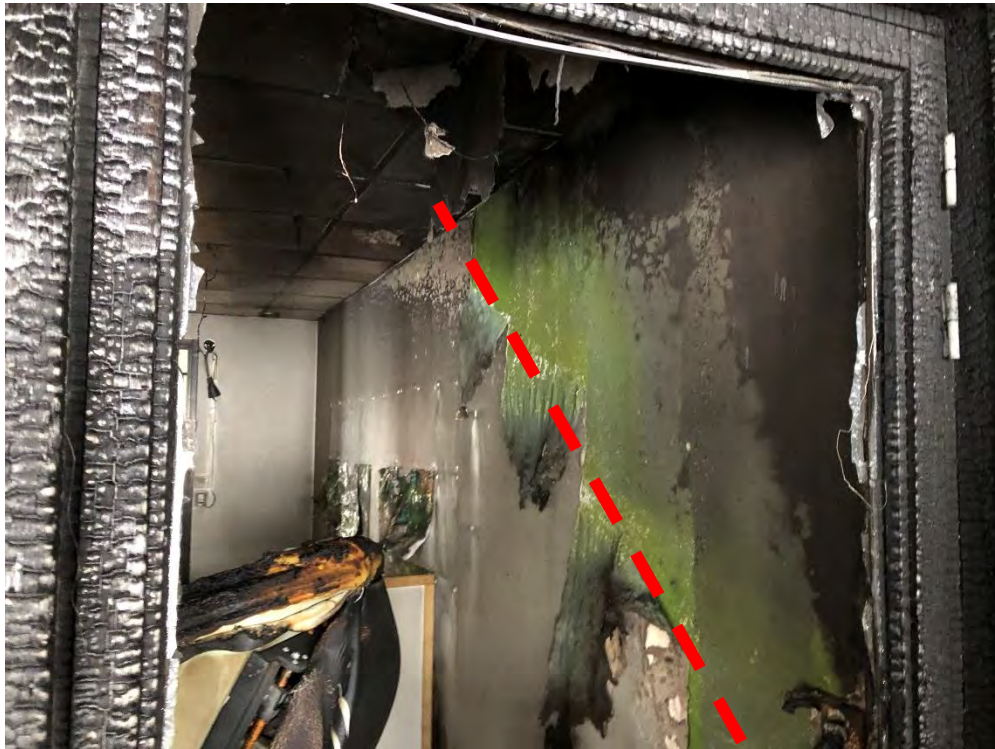
De fönster som vetter in i byggnaden från sovloftet har gått sönder i branden. Detta har resulterat i rökskador i rummen innanför. I rummet direkt innanför det kraftigast brända området på sovloftet finns även brandskador i form av ett tydligt halvt brand-V som pekar från sovloftet och in i byggnaden.

*Bild: 2019-01-21. Trasigt fönster och rummet innanför, fotat utifrån sovloftets kraftigast brandskadade del. Brand-V markerat i bilden.*

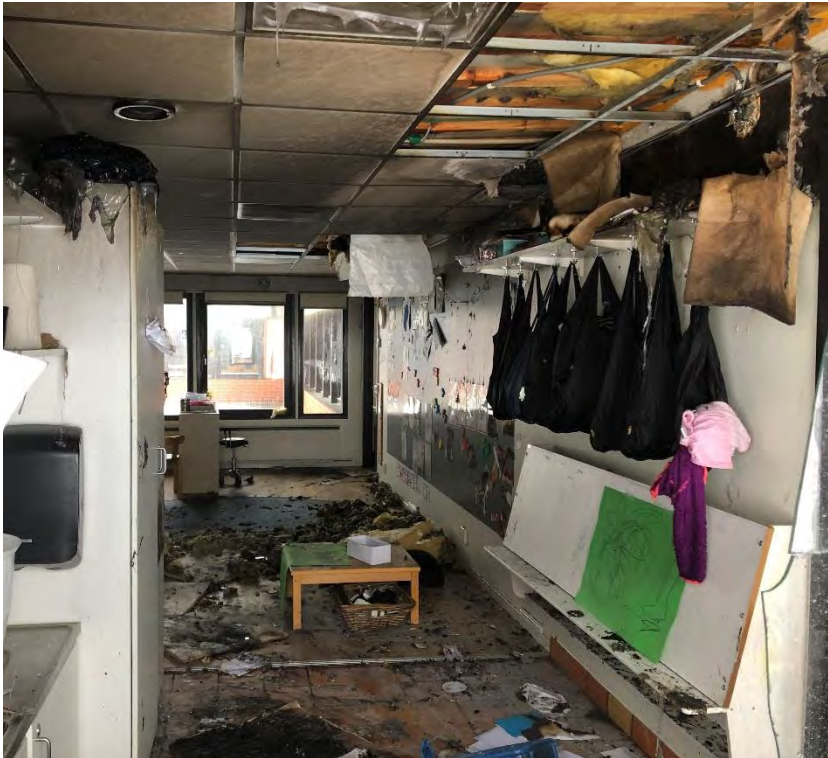
Förutom det ovan beskrivna rummet och krypvinden finns det inga brandskador i självaste förskolelokalerna, utan endast rökskador och vattenskador i vissa delar. Rökskador är synliga i praktiskt hela den västra byggnadskroppen med sina två förskoleavdelningar. Mellanskeppet och de två andra byggnadskropparna är utan synliga skador, men röklukt kändes i flera av dessa lokaler (vid tillfället för platsbesöket).

*Figur 1. Bild: 2019-01-21. Kraftiga rökskador, men ingen brand i övriga verksamhetslokaler i västra byggnadskroppen.*

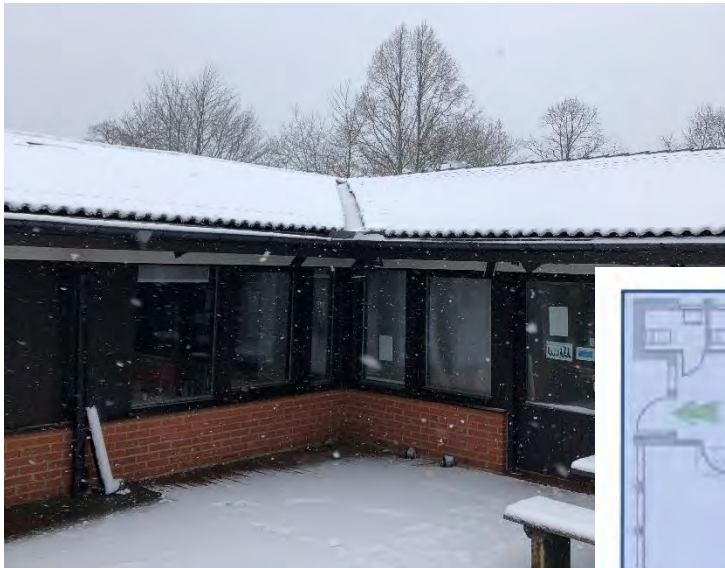
Bild: 2019-01-21. Takens anslutning sett utifrån.

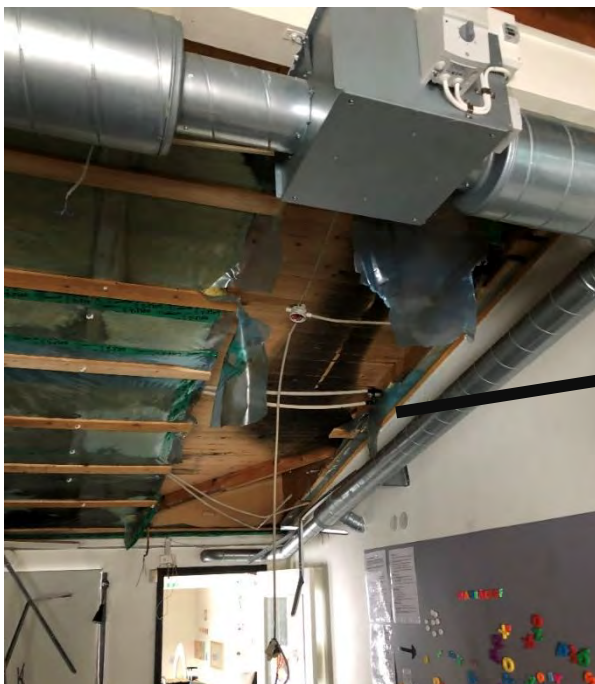
Sadeltaket till den västra byggnadskroppen är vinkelrätt sammanbyggt med sadeltaket i mellanskeppet. Mellanskeppet har inget vindsutrymme utan rumshöjden går hela vägen tillnock. Krypviden i västra byggnadskroppen är avskild från mellanskeppet med en konstruktion av träreglar och gipsskivor. Det kan konstateras att avskiljningen mot den branddrabbade vinden har motstått brandspridning. Där det finns otätheter i gipsens anslutning mot taket syns dock att heta brandgaser har tryckt igenom. Se skiss och bilder på nästkommande sidor.

Bild: 2019-01-21. Avskiljande konstruktion hela vägen upp tillnock där mellanskeppets tak ansluter till västra byggnadskroppen.

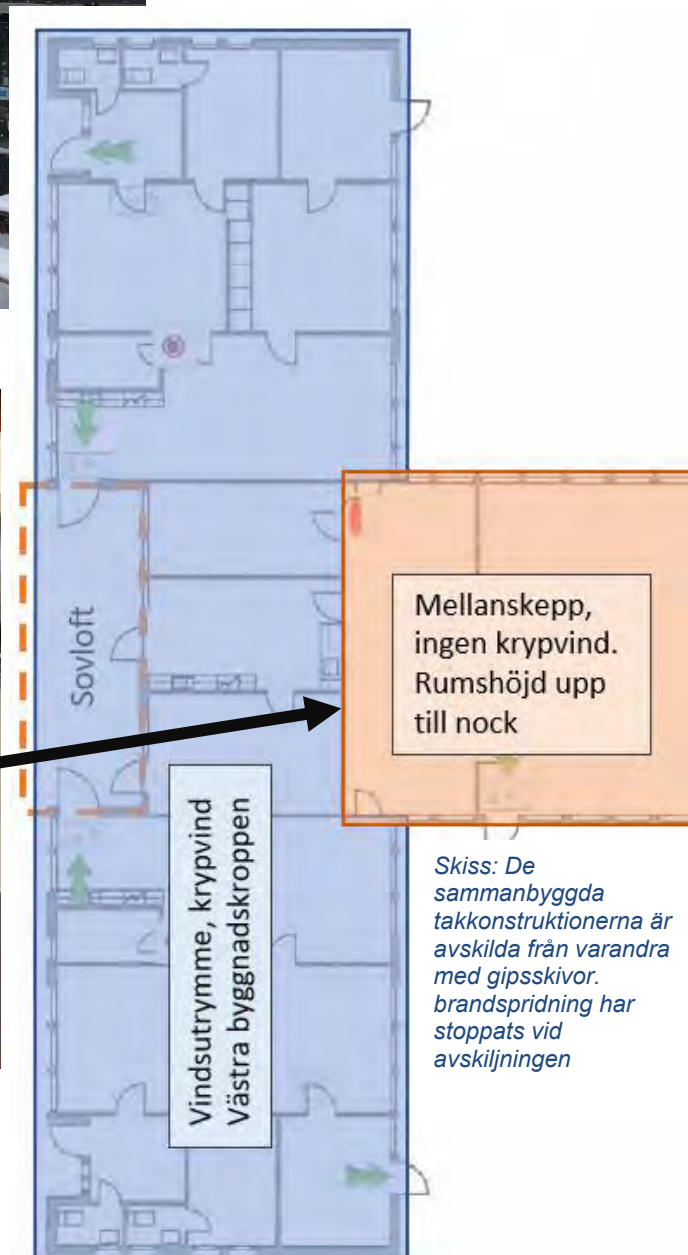
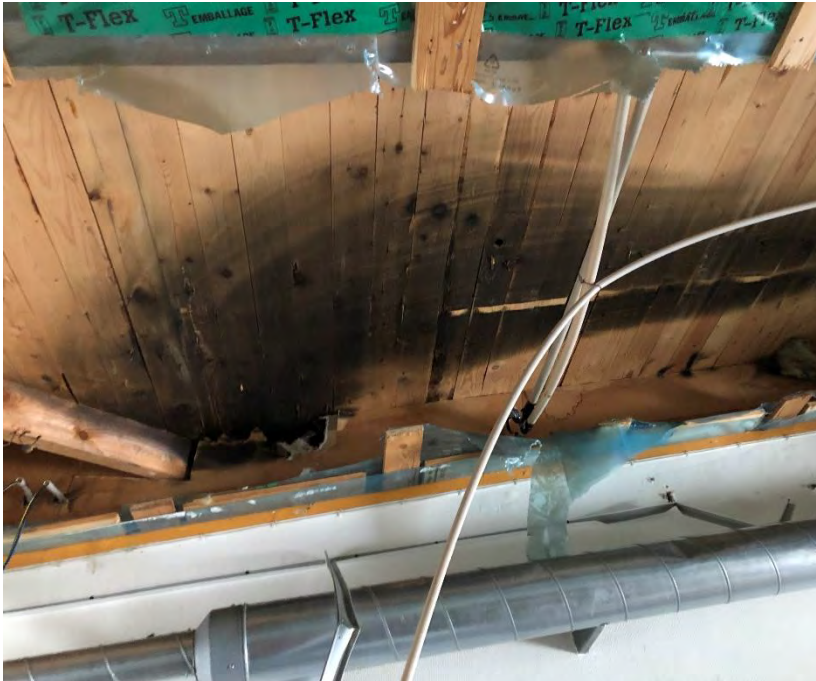
*Bild: 2019-01-21. Heta brandgaser har tryckt igenom otätheter i avskiljningen mellan krypvinden och mellanskeppets takkonstruktion*

- Väggar som byggs upp hela vägen till undersidan av yttertakets ger räddningstjänsten en chans att stoppa en brand på vind från att sprida sig vidare, om de byggs med rätt sorts material och anslutningen mellan vägg och tak är tät, även mycket små otätheter kan göra att branden sprider sig förbi väggen. Kunskap om detta bör spridas inom byggbranschen.

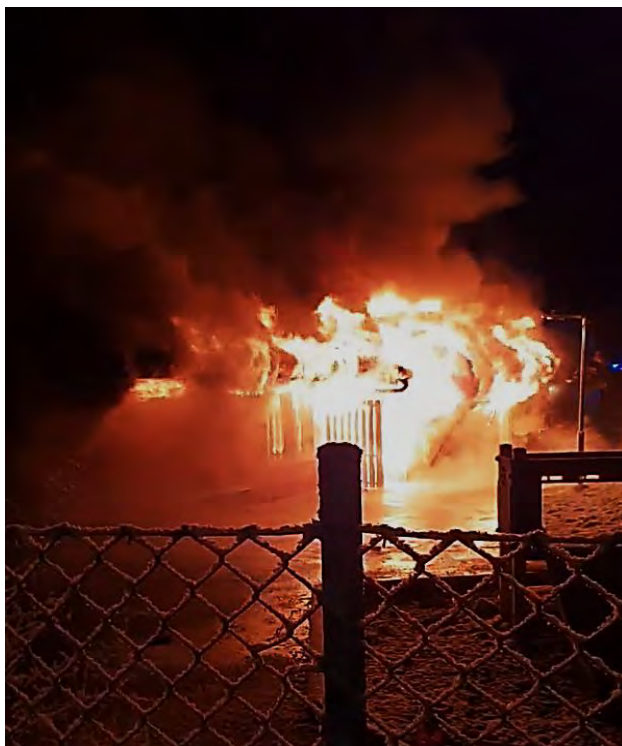
Foto taget strax efter  
räddningstjänstens framkomst –  
alltså strax efter klockan 18:40

Fotot visar den västra fasaden av  
Marbäcks förskola.

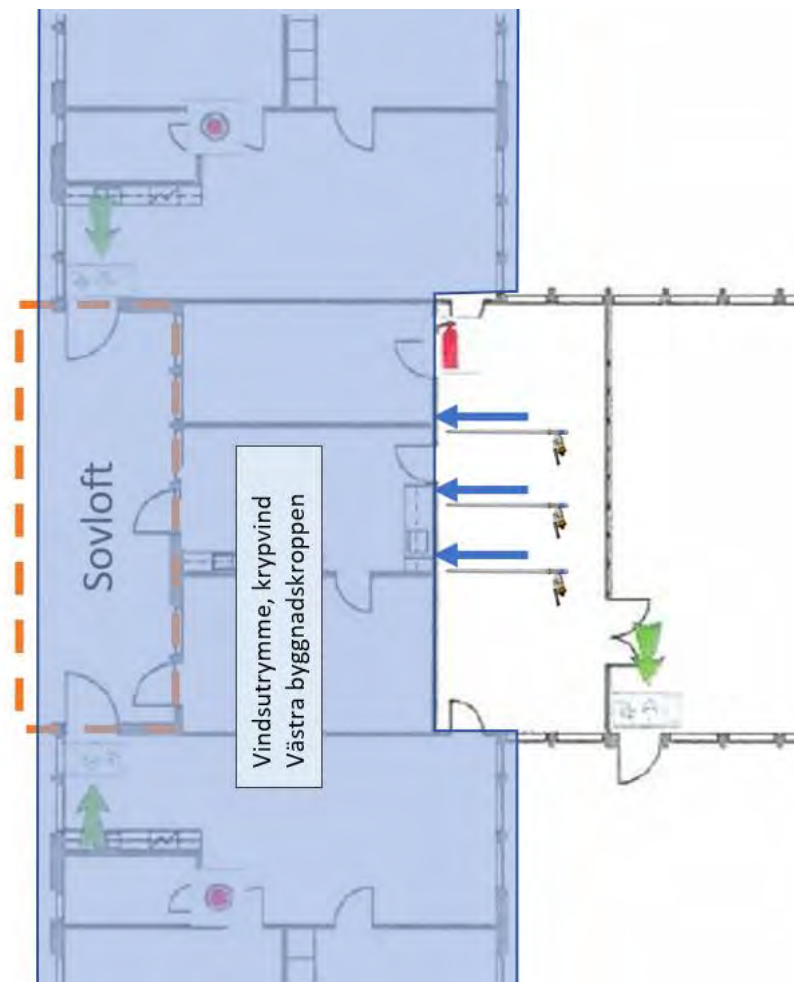
Skiss: Blå pilar visar var dimspikar sattes in (i taknivå). Detta bedömdes få god effekt på branden på vinden.

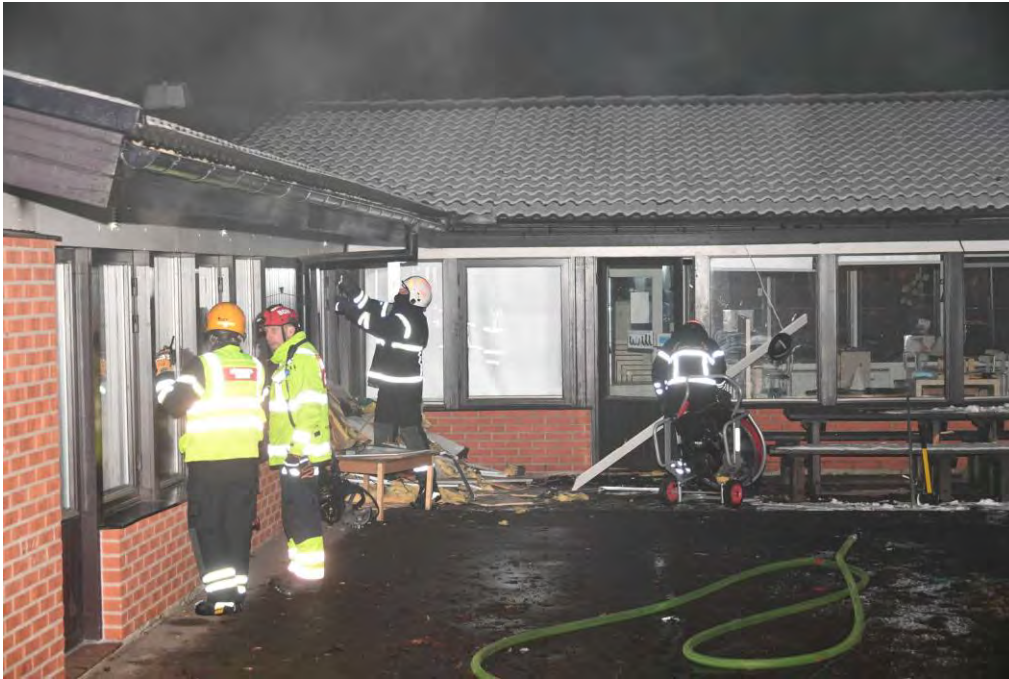
*Bild: Begränsningslinje mellan västra byggnadskroppen och mellanskeppet. Delar av takfot revs för att kontrollera spridning av brand och brandgaser, i övrigt gjordes allt arbete invändigt i byggnaden.*

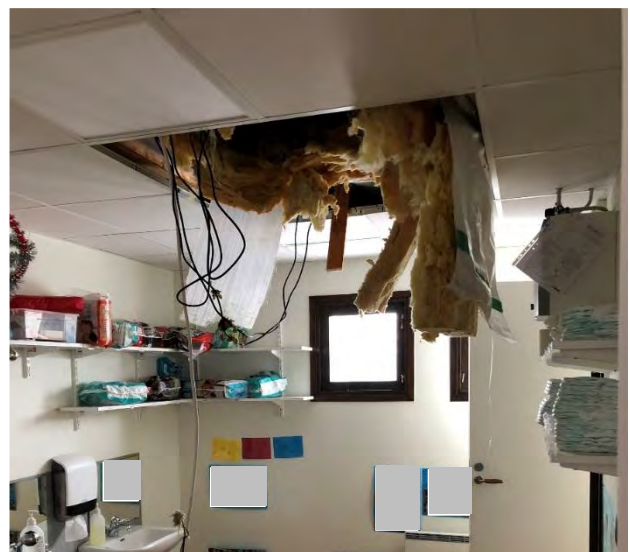
*Bild: Invändig håltagning i innertak gjordes på ett antal ställen.*
