Olycksutredning

Utökad olycksutredning

Trafikolycka 2 km söder Hedesunda på väg 56

2019-07-01

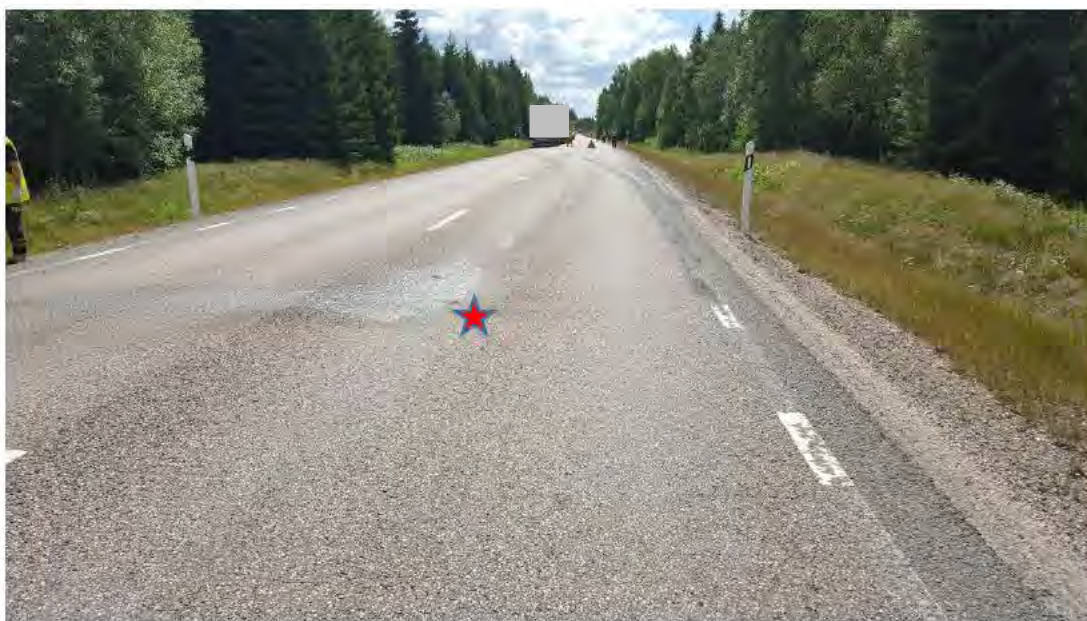
Olycksplatsen är på en kortare raksträcka på riksväg 56 (se bild 1). hastigheten är satt till 80 km/h på den aktuella vägsträckan. Vägbanans beläggning är asfalt som var torr och det fanns inga hål, ojämnheter eller annat i vägbanan som bedöms haft någon inverkan på olyckan. Vägmarkeringar i form av vita vägstreck och vägpinnar var i gott skick (se bild 1).

BILD 1: röda stjärnan visar olycksplatsen/kollisionsplatsen.

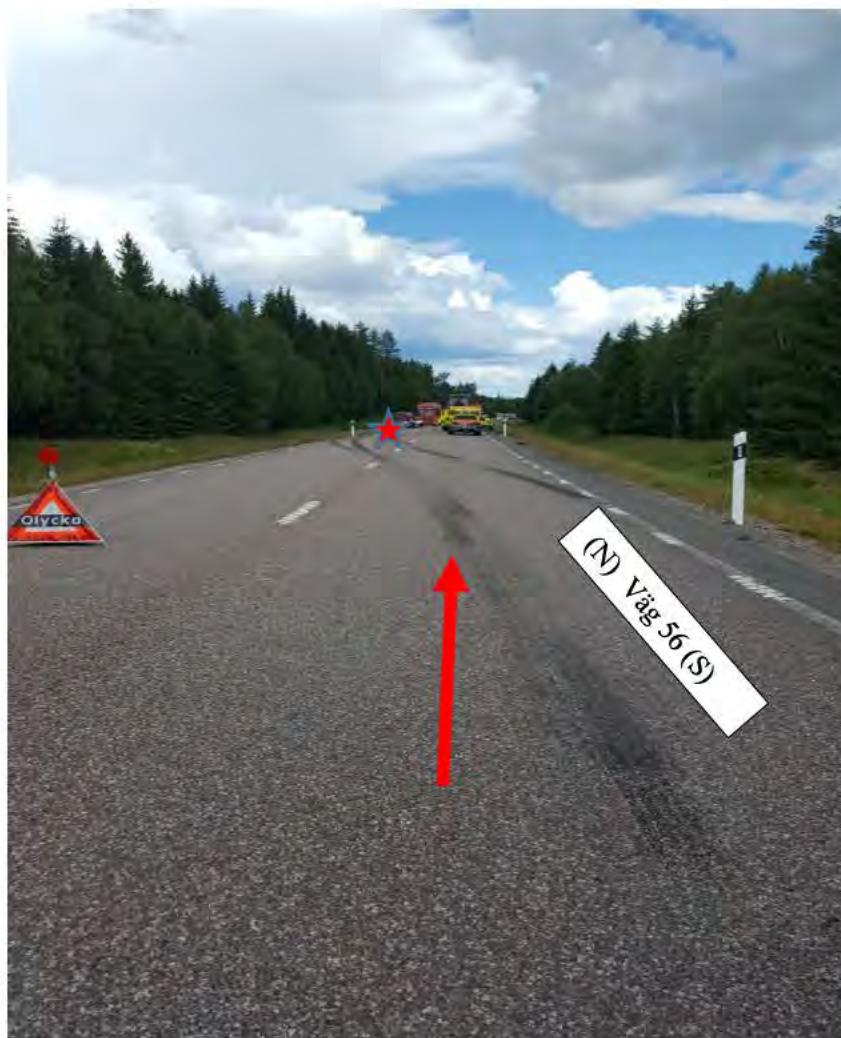
Motorcykeln färdas i nordlig riktning på väg 56. Av okänd anledning kommer motorcykeln över i den södergående körbanan (se bild 2). Kollisionen sker ca 1 meter in på lastbilens körbana, ett kraftigt islagsmärke finns på platsen (se bild 3).

Bild 2: Röda pilen visar den väg motorcykeln kommer körande. Röda stjärnan visar kollisionenplatsen. Vita skylten visar (N) för norrut och (S) för söderut.

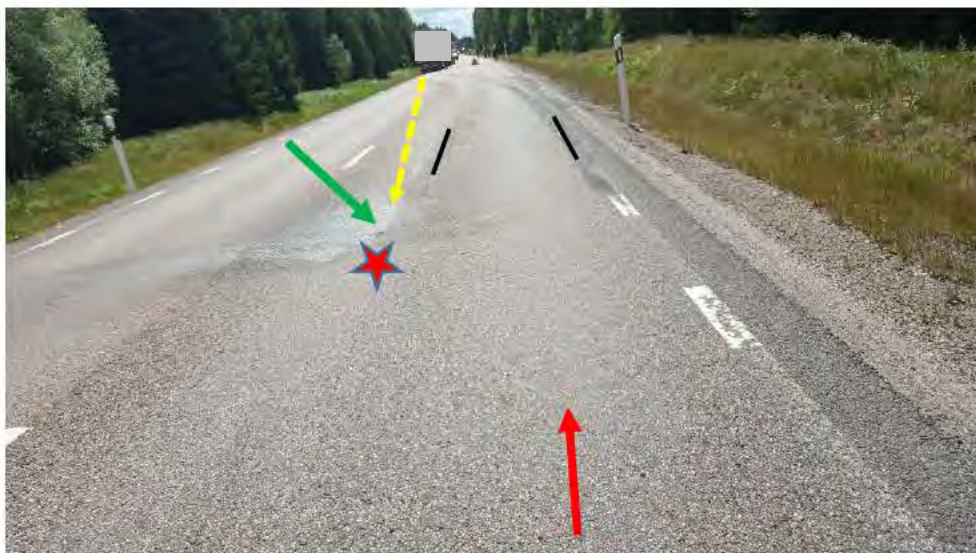
Bild 3: Röda pilen visar från vilket håll lastbilen kom och gula streckade linjen visar var motorcykeln kom ifrån. Röda stjärnan visar kollisionplatsen. Gröna pilen visar islagsmärket i vägbanan. De två svarta strecken visar lastbilens bromsspår.

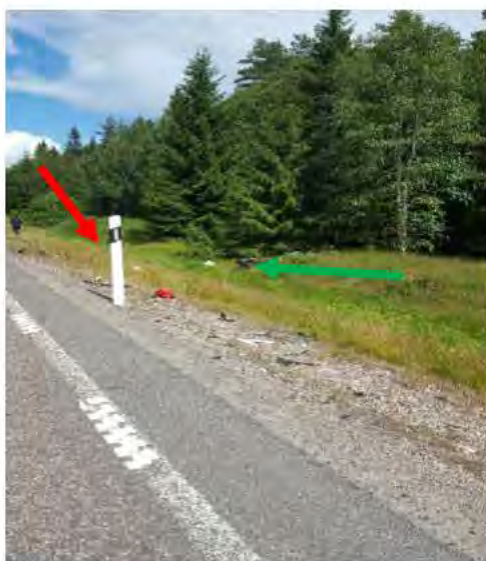
Efter kollisionen hamnar motorcykeln och föraren i diket. Motorcykeln ligger i höjd med kollisionenplatsen och föraren ligger ca 15 meter längre fram (N) (se bild 4). Skadorna på lastbilen visar att motorcykeln träffat den på vänster sida nedanför lastbilschauffören (se bild 5). Bromsspåren efter lastbilen visar också att den har klart legat i sitt södergående körfält precis vid kollisionenögonblicket (se bild 3).

Bild 4: Röda pilen visar var mc föraren låg i diket. Gröna pilen visar motorcykelns placering i diket.

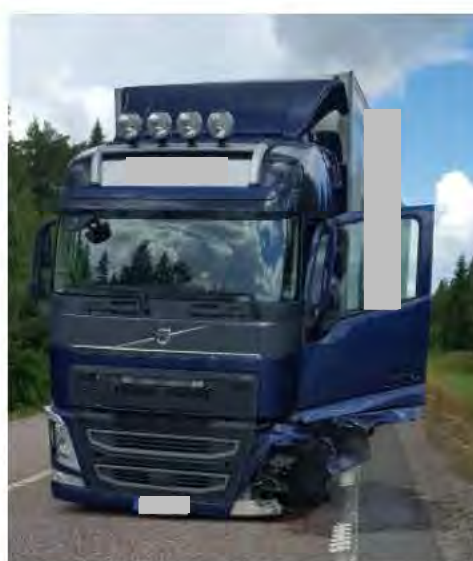
Bild 5: Skadorna på lastbilen.
