OLYCKSUNDERSÖKNING

Varför brann förskolan ner?
En undersökning av aktörers åtgärder innan branden.

Brand på Fjärilens förskola, Nyköpings kommun
2020-02-19

Rapportdatum	2020-12-17
Diarienummer	2020-000134
Beställare	Niclas Nordström, funktionschef Rådgivning och myndighetsutövning
Författare	Niclas Nordström Niclas Nordström (samma som ovan) & Christer Källberg, brandinspektör
Granskad av	Terese Linder, brandingenjör

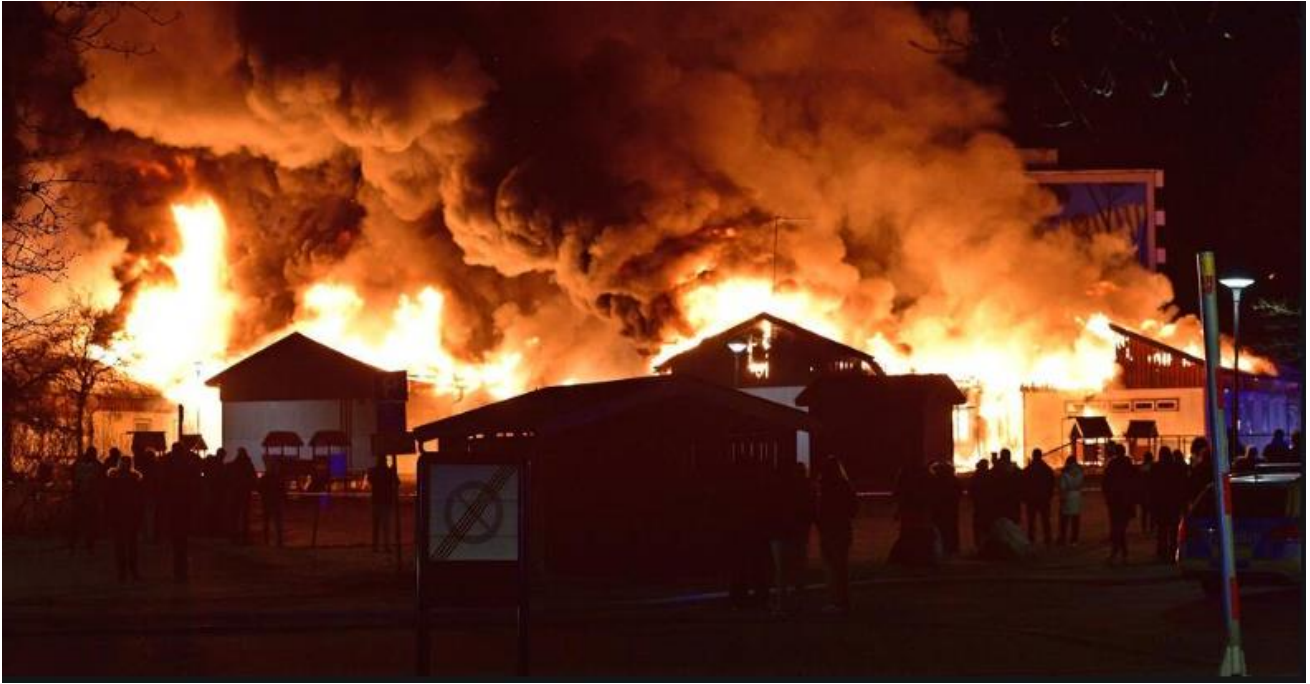
Foto erhållet från polisen.

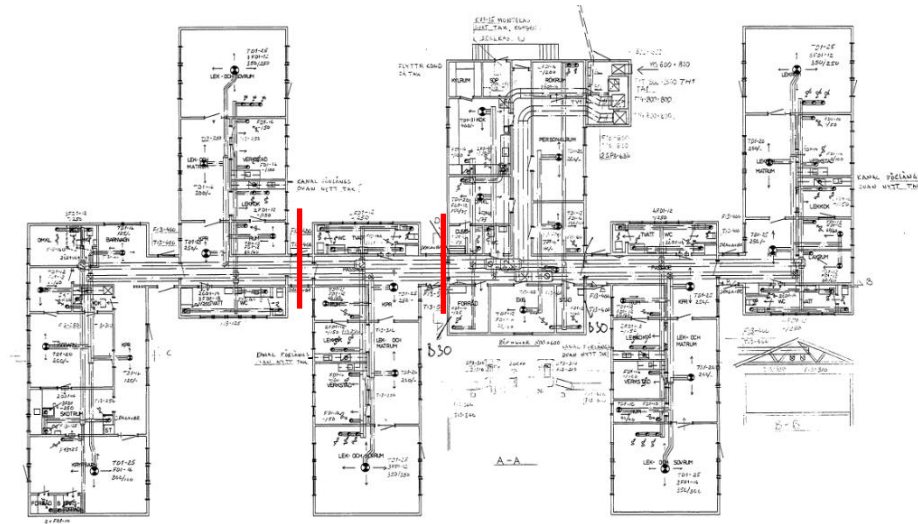
Figur 3: Planlösning för förskolan fjäriren med röda markeringar för brandcellsgränser, Bygg-R.

Byggnaden var uppdelad i 3 brandceller i och med att man delat av personalflygeln enligt Figur 3. Röda sträckan visar på brandcellsgräns i klass B30. Takplansritning visar även på texten "brandvägg klass B30" i liv med rödmarkerade brandcellsgränser. Byggnaden var försedd med ett automatiskt brand- och utrymningslarm.

Byggnaden var indelad i tre brandceller i klass B30. Två större och en mindre. Vinden var inte sektionerad i och med avsaknaden av ventilationstekniskt brandskydd och takfoten var inte brandtekniskt avskild. Byggnaden var försedd med ett automatiskt brand- och utrymningslarm.

- Är vinden sektionerad? Vid nybyggnation är detta ett krav men även i befintligt bestånd bör möjligheten att uppföra sektioneringar ses över.
 - Brandcellsgränser? Genomföringar i byggnaders brandcellsgränser gällande till exempel ventilationen/elkablar etc. bör ses över så att det inte finns otätheter eller ej godkända lösningar. Detta är särskilt viktigt i byggnader där ventilationen har byggts om.

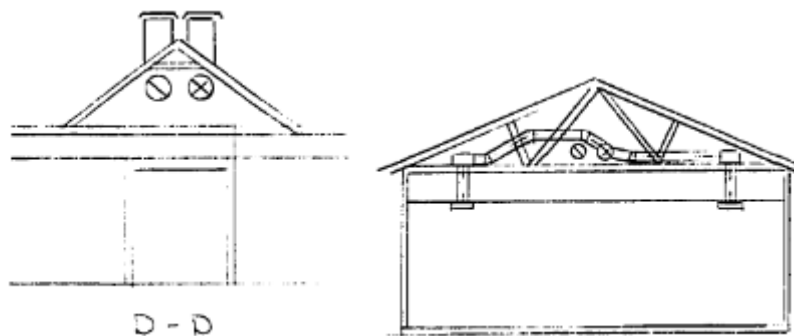
Figur 4: Sektion av vinden med tillhörande ventilation, Bygg-R.

Ventilationen drogs på vind och försörjde hela huset från ett centralt placerat fläktrum i personaldelen, se Figur 4. Ventilationskanalerna på vind var till viss del isolerade, troligen utifrån energi/komfortkrav mer än tanken på brandskydd. Ventilationen var utförd utan brandspjäll eller annan avskiljning vilket medför att det saknades ventilationstekniskt brandskydd i byggnaden.

- Byggnadens utformning var komplicerad, många vrår hörn etc. på vinden.
- Vinden var ej sektionerad utan utgjorde en enda brandcell vilket medgav stora brandgasvolymmer och en snabb brandspridning.

- Är vinden detekterad? Hur ser detekteringen ut av byggnaden gällande brand? Se över möjlighet att utöka detektering för att få en tidigare upptäckt av eventuell brand eller vid ett brandtillbud.

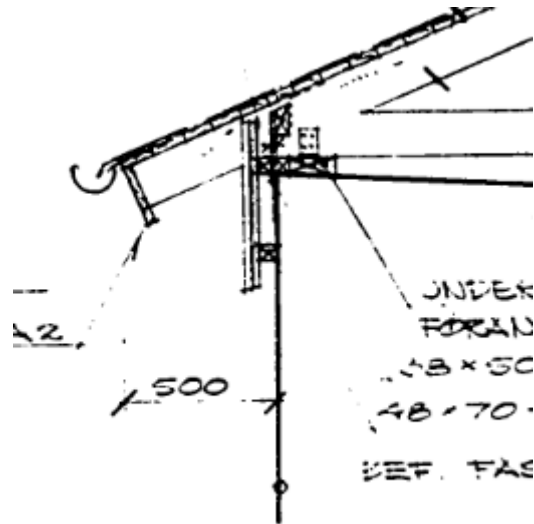
Figur 5: Konstruktionsritning över takfoten, Bygg-R.

Takfoten var luftad och saknade brandteknisk avskiljning, se Figur 5.

- Se över det befintliga fastighetsbeståndet och dess brandskydd genom upprättande av brandskyddsdocumentationer.
 - Finns det öppna takfötter? Möjlighet för att dessa tätas brandtekniskt enligt vedertagna lösningar bör ses över. I samband med nybyggnation bör det säkerställas att byggnader uppförs med avskilda takfötter.

<i>Se över och sammanställa fakta om befintliga skolor med avseende på: täta takfötter, detektering på vind och sektionering av vind. Samt upprätta renoveringsplan för att komma till bukt med problemen.</i>	<i>Kommunfastigheter</i>
