OLYCKSUNDERSÖKNING

Insatsutvärdering

Brand på Fjärilens förskola, Nyköpings kommun

2020-02-19

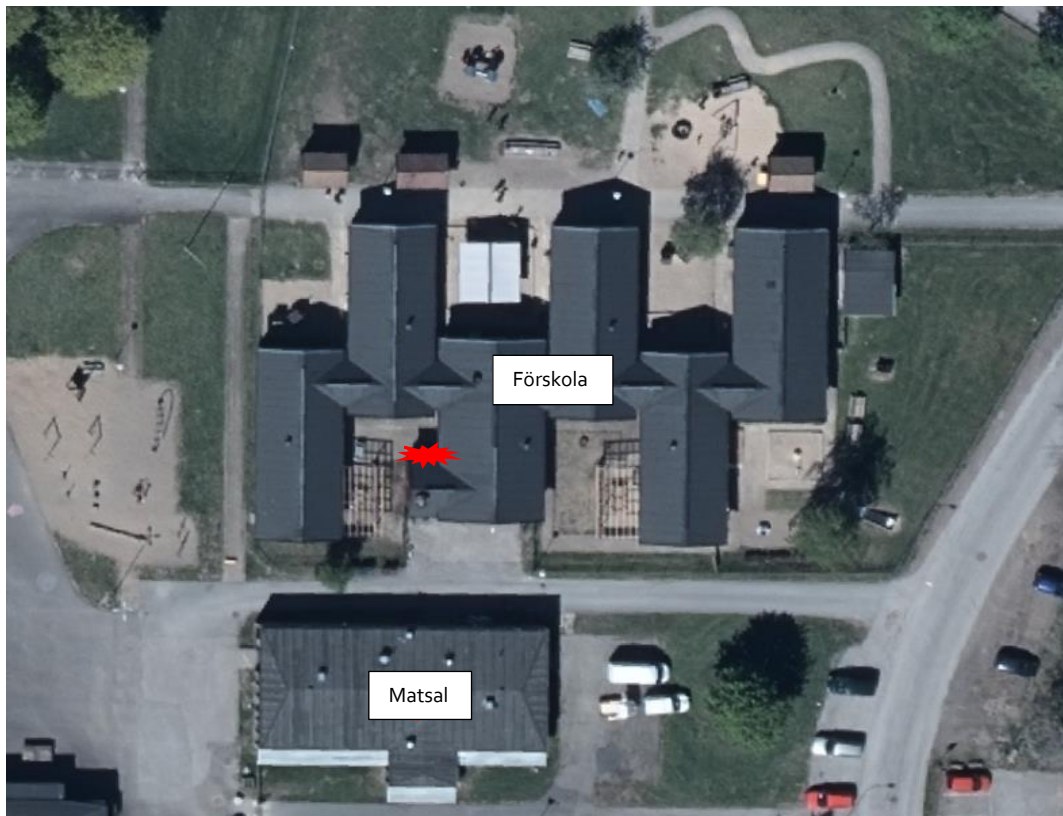
Figur 1: Flygfoto över Fjärilens förskola. Röd markering visar brandens startplats.

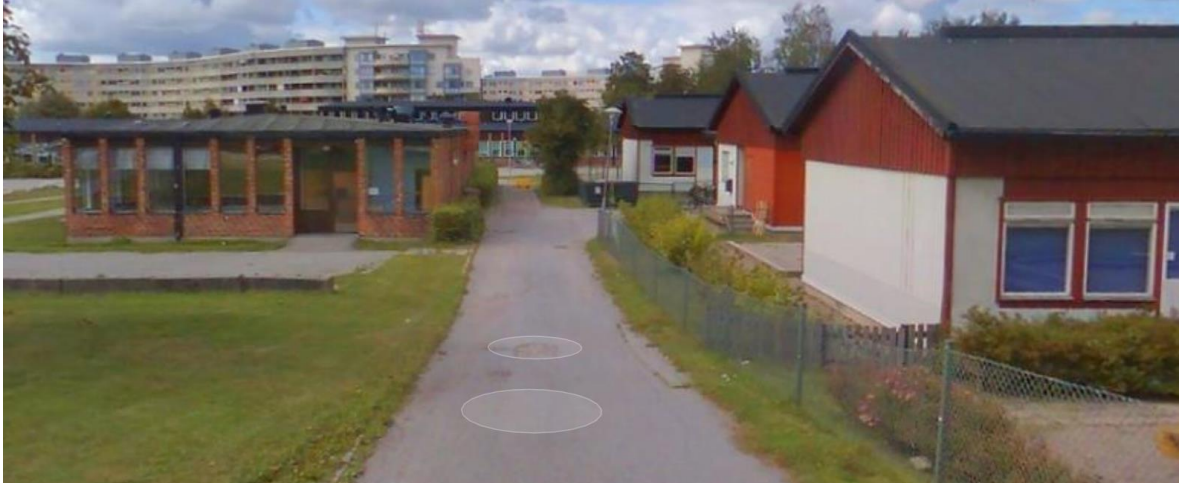
Figur 2: Den södra sidan av byggnaden. Lastkajen och fläktrummet finns i mittendelen med det röda hörnet. Mitt emot finns matsalsbyggnaden. Bilden är hämtad från Eniro 2020-02-25.
