Olycksundersökning

Brand i lägenhet, [REDACTED] Malmö
2020-05-01

Ärende:	Olycksundersökning
Handläggare:	Anna Andersson Carlin
Kvalitetsgranskare:	Dan Persson
Diarienummer:	2020-001165
Händelse: Brand i lägenhet 20200501, 04.08 Händelserapport 2020.045033

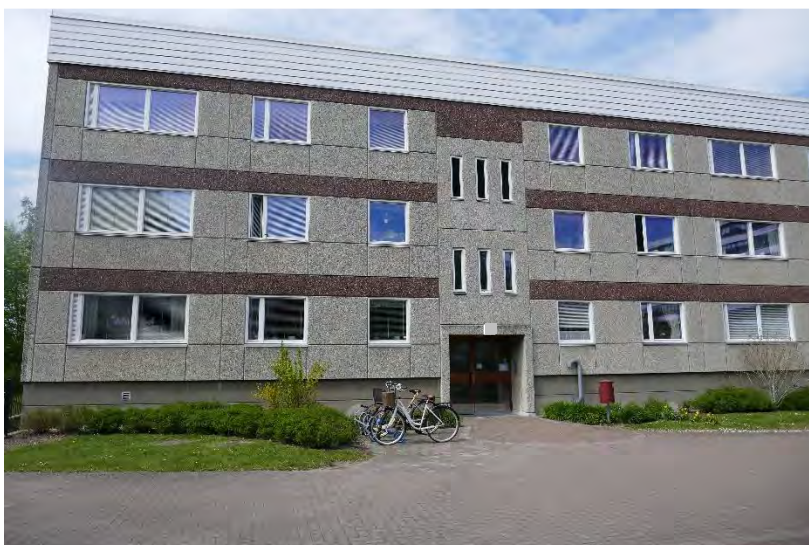
Byggnaden är ett flerbostadshus i 3 plan och färdigställdes i början på 1970 talet. Byggnadens bärande och avskiljande konstruktion är av betong och fasaden är i obrännbart stenmaterial.

Foto 1, byggnadens framsida. Den aktuella lägenheten har inga fönster åt detta håll.

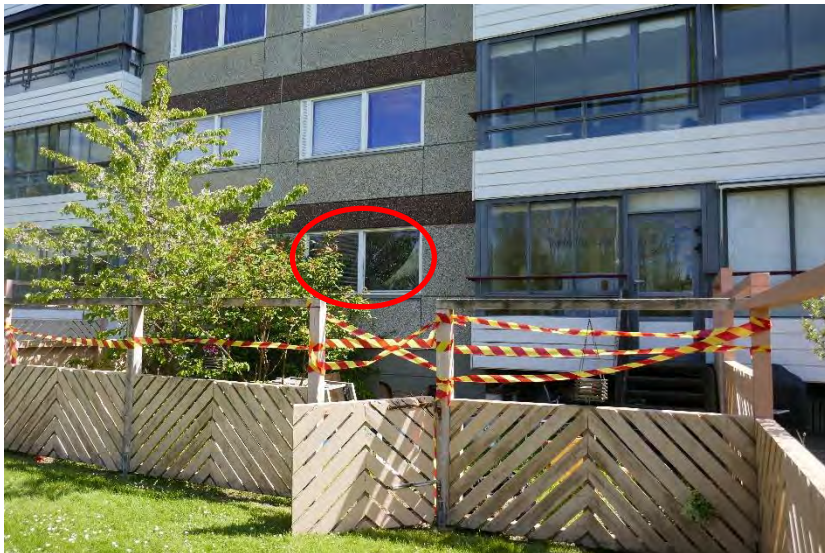
Foto 2, byggnadens baksida, köksfönster markerade med röd cirkel

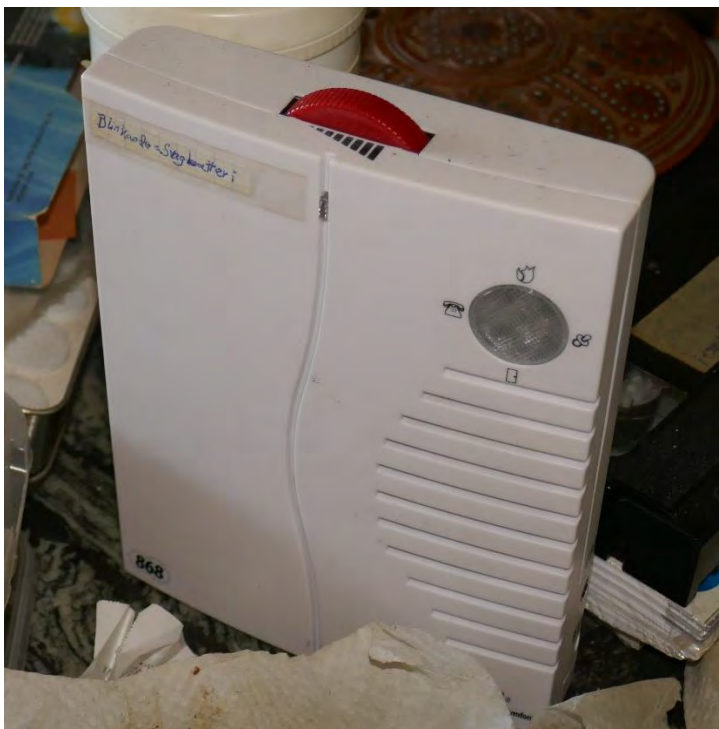
Vid utredarens besök kunde ingen brandvarnare lokaliseras men enligt uppgift från boendepedagogen hade det funnits brandvarnare vid hennes kollegas senaste besök en tid innan branden.

Det fanns ett varseblivningssystem i lägenheten kopplat till bl a ringklocka på ytterdörren men det har inte gått att fastställa om detta även varit kopplat till en brandvarnare när sådan fanns uppsatt. Den dosa som fanns i vardagsrummet stod i läge off. Det fanns även en vibrationsplatta i sängen, plattan var troligen också kopplad till ringklockan.

Foto 3, dosa för varseblivning på bord i vardagsrum

Det är viktigt att det alltid finns minst en fungerande brandvarnare i bostäder och om den boende har svårigheter att uppfatta en ljudsignal från en brandvarnare kan man installera ett varseblivningssystem som ger den boende möjlighet att uppfatta varning ändå, t ex med blixtljus eller vibration.

På marknaden finns olika anordningar för tidig upptäckt av brand och som har möjligheten att skicka indikationen vidare till larmcentral. Om den boende har trygghetslarm går det att koppla ihop med en brandvarnare och indikationen går till larmcentral eller annan personal som kan tillkalla adekvat hjälp. Detta är extra viktigt när det rör sig om en person som har svårt att själv sätta sig i säkerhet samt för personer med ökat riskbeteende som till exempel rökning eller minnesproblematik.

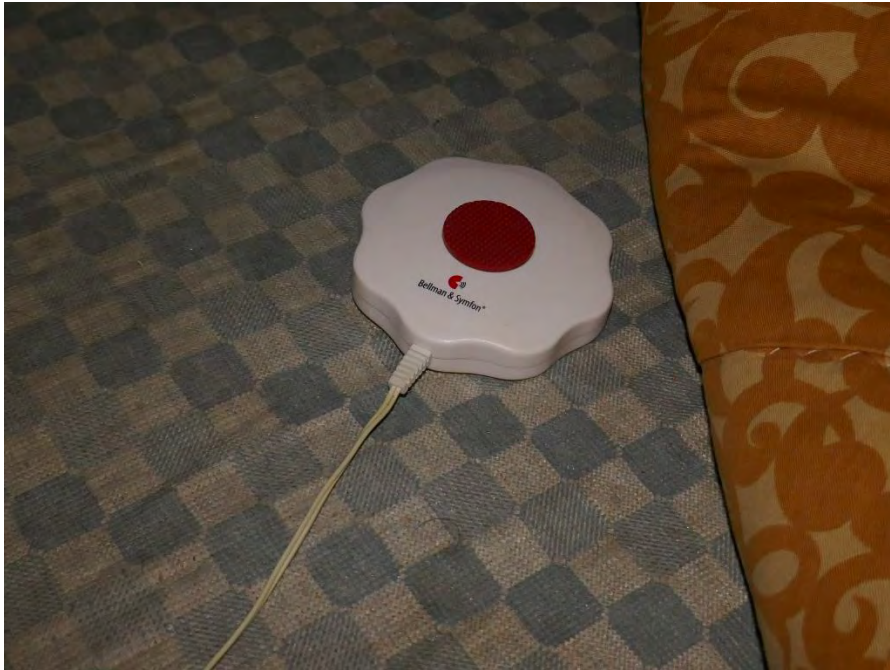
Foto 4, vibrationsplatta i sängen

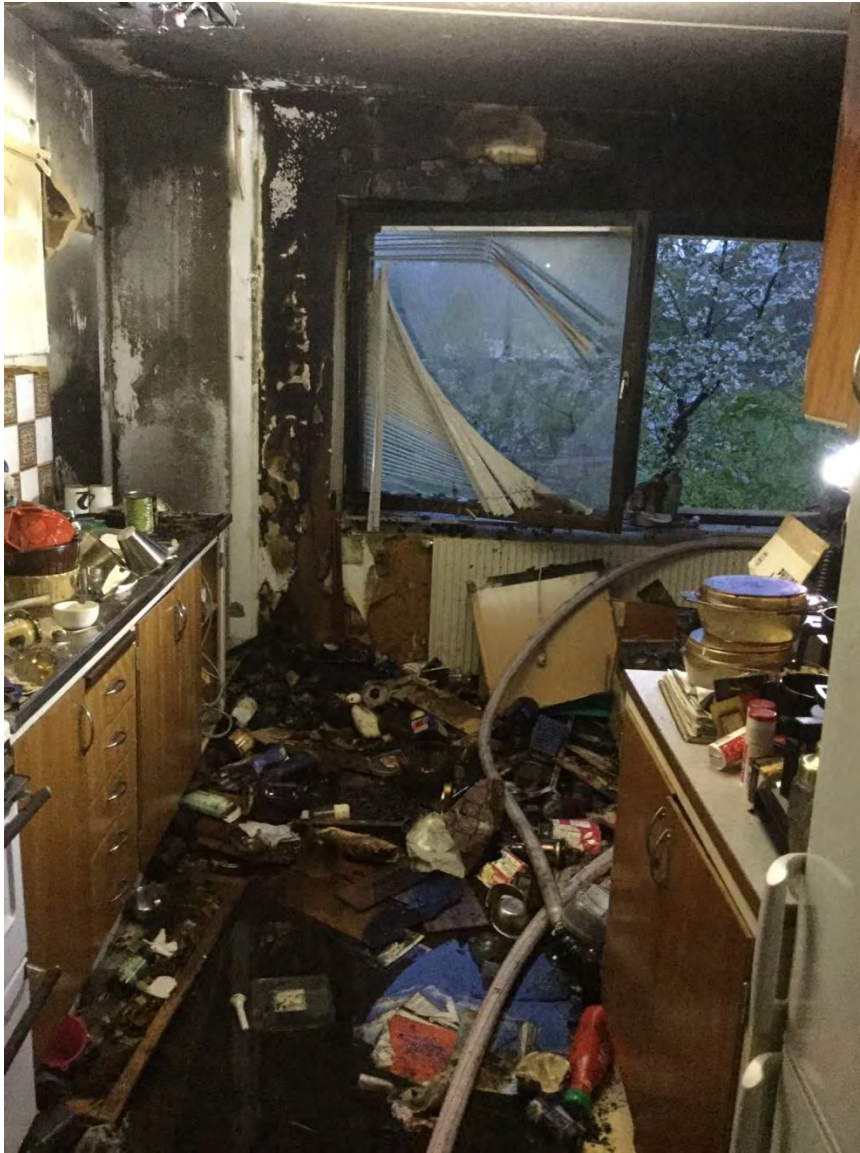
Delar av inredningen samt inventarier i köket brandskadades och lägenheten rökskadades.

Foto 5, foto från insatsen när branden är släckt.

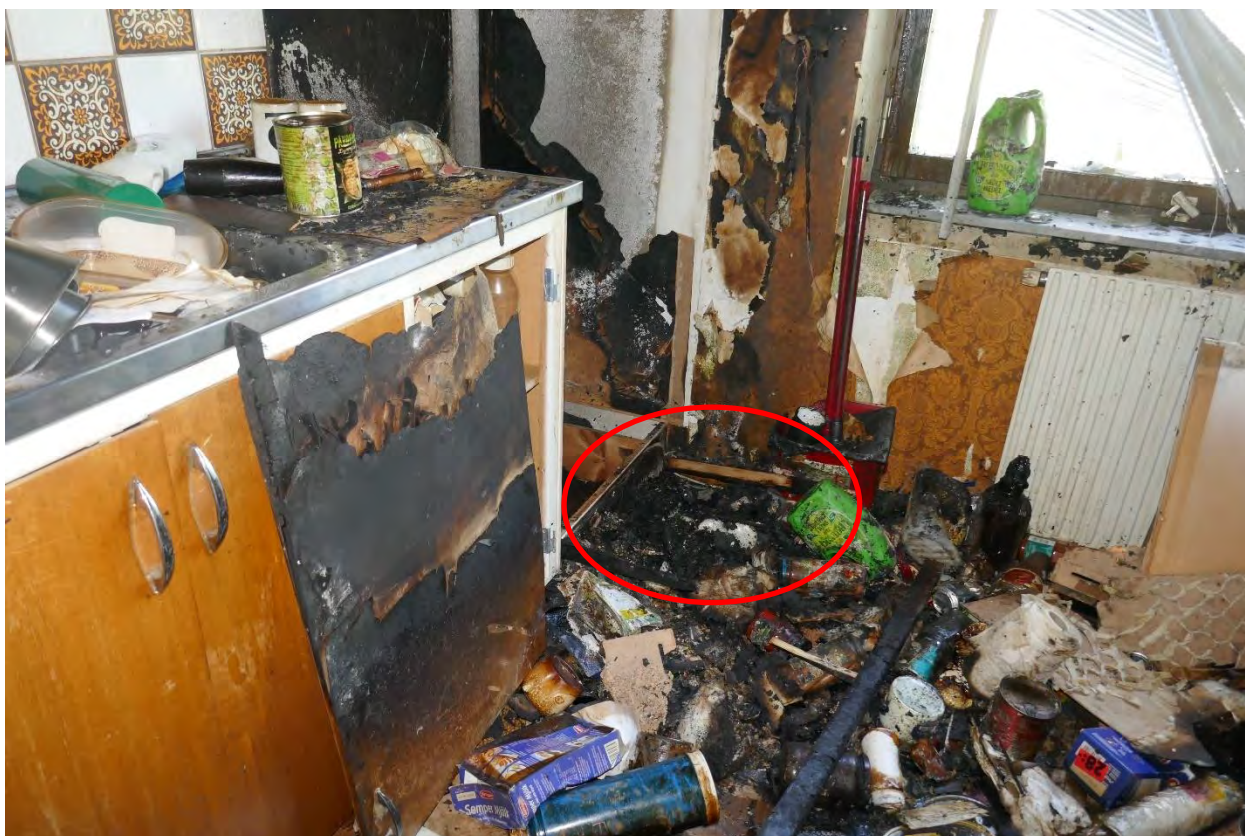
Brandorsaken har inte gått att fastställa men branden bedöms ha startat i köket i golvnivå vid det höga skåpet till vänster om fönstret, se röd cirkel på foto 6.

Foto 6, den röda cirkeln markerar trolig primärbrandplats

En orsak skulle kunna vara ovarsam hantering av cigarett eller öppen låga. Personen som bodde i lägenheten rökte och tömde enligt vittnesuppgift askkoppen i en sophink som stod vid det höga skåpet där branden bedöms ha börjat. Enligt uppgift var dock mannen normalt väldigt noggrann med att se till att alla rester i askkoppen var kalla innan han tömde den.

Andra orsaker som kvarglömt levande ljus eller elfel kan inte uteslutas men det fanns inga indikationer på att något levande ljus varit tänt eller att det fanns någon elektrisk utrustning i primärbrandområdet. Det fanns inte några skador på det eluttag som finns i högskåpets nedre del.
