**Olycksundersökning av brand i  
lägenhet/vind, [REDACTED],  
Jönköping 2018-10-27**

**Rapportförfattare: Christoffer Carmestedt, räddningstjänsten  
Jönköping**

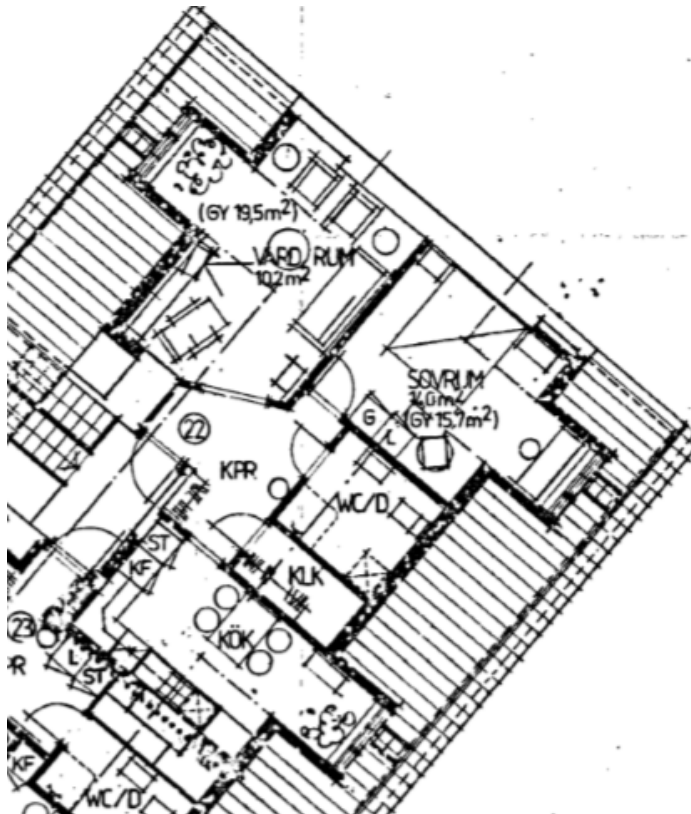
Aktuell lägenhet är på två rum och kök, se ritning.

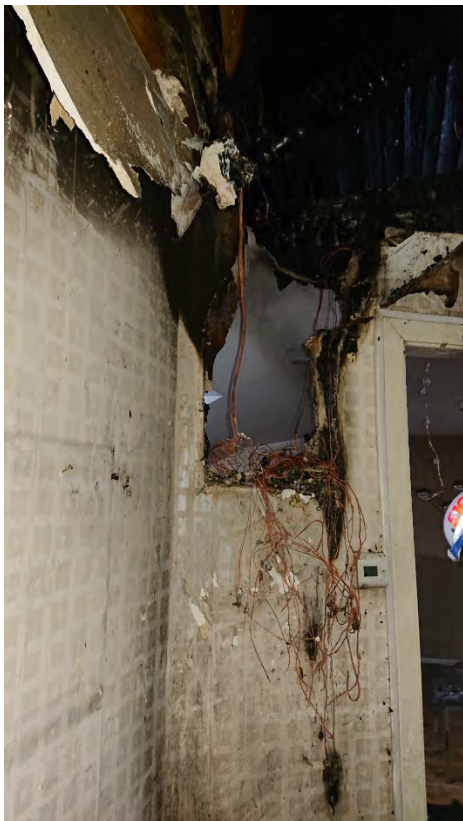
Brandskador finns i vägg i aktuell vindslägenhet samt på vinden. I väggen har ett elskåp funnits placerat. Brandbilden i väggen tyder på att branden startat i eller i direkt anslutning till elskåpet och sedan spridit sig till vinden. Elskåp samt vägg är helt utbränt och kablar är helt uppbrända. Det går inte att säga närmare vilket den exakta brandorsaken är mer än att det är någon typ av elfel.

*I brandskadat område i lägenhet där elskåp suttit*

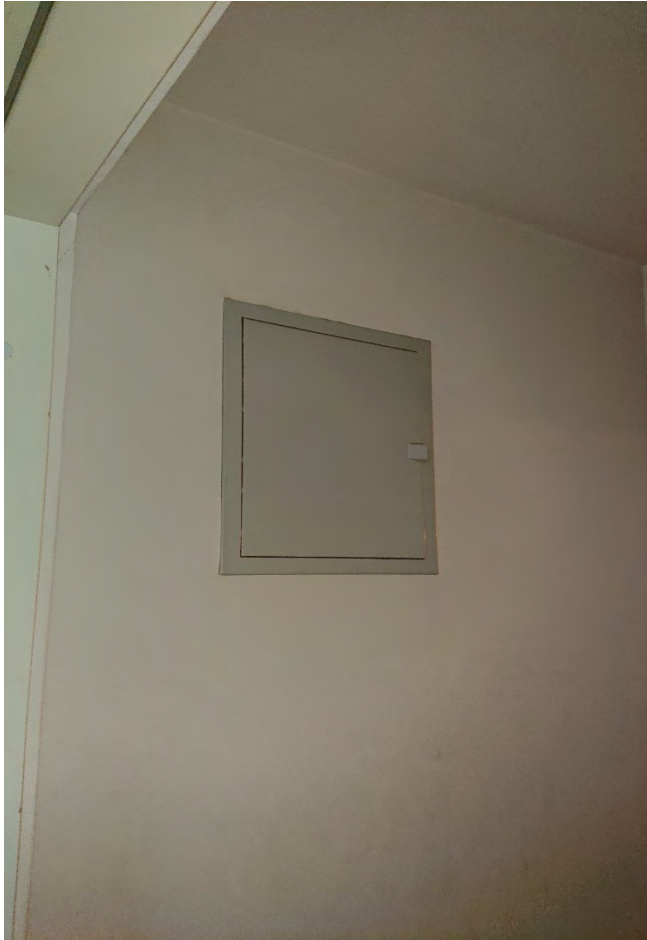
*2 Inbyggt elskåp i liknande lägenhet i huset*

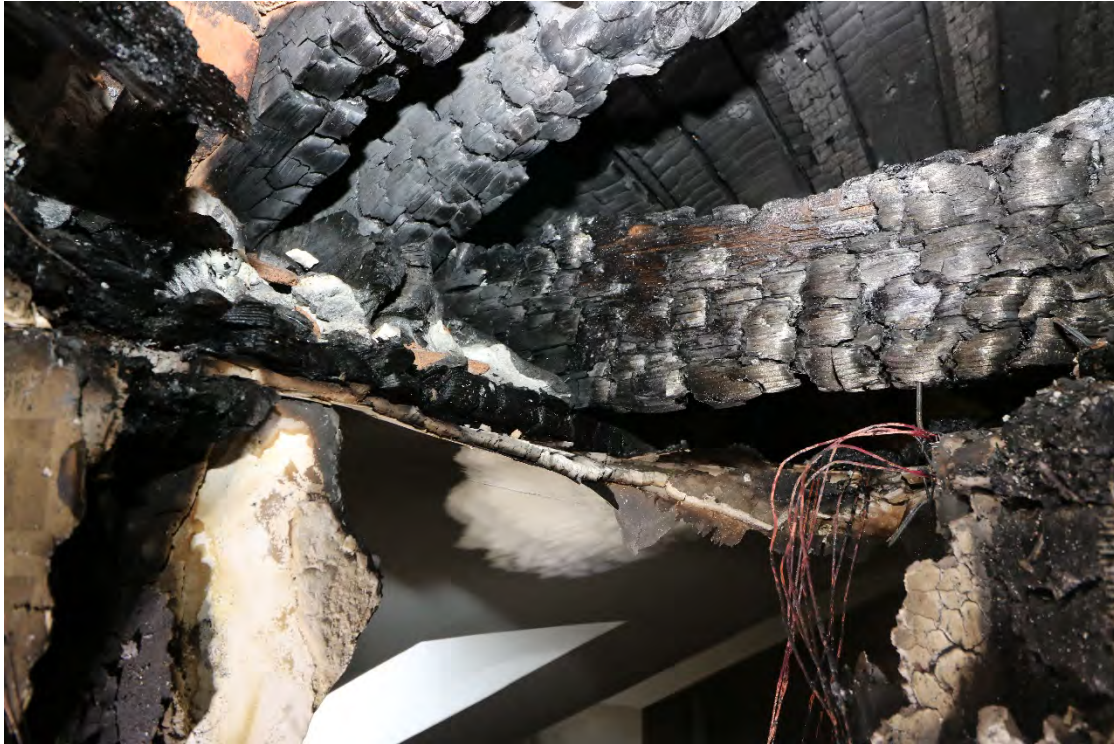
Branden har spridit sig från lägenhet till vind. Elskåpet var inbyggt i väggen. Vid undersökning av lägenheten kan konstateras att konstruktionen i taket är ett enkelt lager 13 mm gips fäst i glespanel. Glespanelen är fäst i takstolarna. Ovanför gipset finns endast en plast samt isolering. Detta motsvarar ett brandmotstånd på ca 15 minuter. Ovanför elskåpet i väggen har det suttit en regel samt att gipset gått över regeln. Då plaströr där elkablar placerats går över gipset i tak till elskåp måste genomföringar i gips och regel funnits. Då brandmotståndet i taket varit begränsat har branden kunnat sprida sig till takstol och råspont ovanför lägenheten.

*3Spridning i takstol och råspont precis ovanför elskåp*

Brandmotståndet i taket är dåligt. Om branden hade varit kraftigare finns risk för snabb spridning till vind och till övriga vindslägenheter. Undertecknad anser att fastighetsägaren vid den renovering som nu kommer att behövas projekterar för att avskilja varje lägenhet i lägst klass EI60 mot vind. Det är rekommenderat att fastighetsägaren har en dialog med räddningstjänsten för att utförandet av avskiljningen blir rätt. Räddningstjänsten rekommenderas att följa upp ärendet och kräva åtgärder om inga frivilligt vidtas från fastighetsägare,

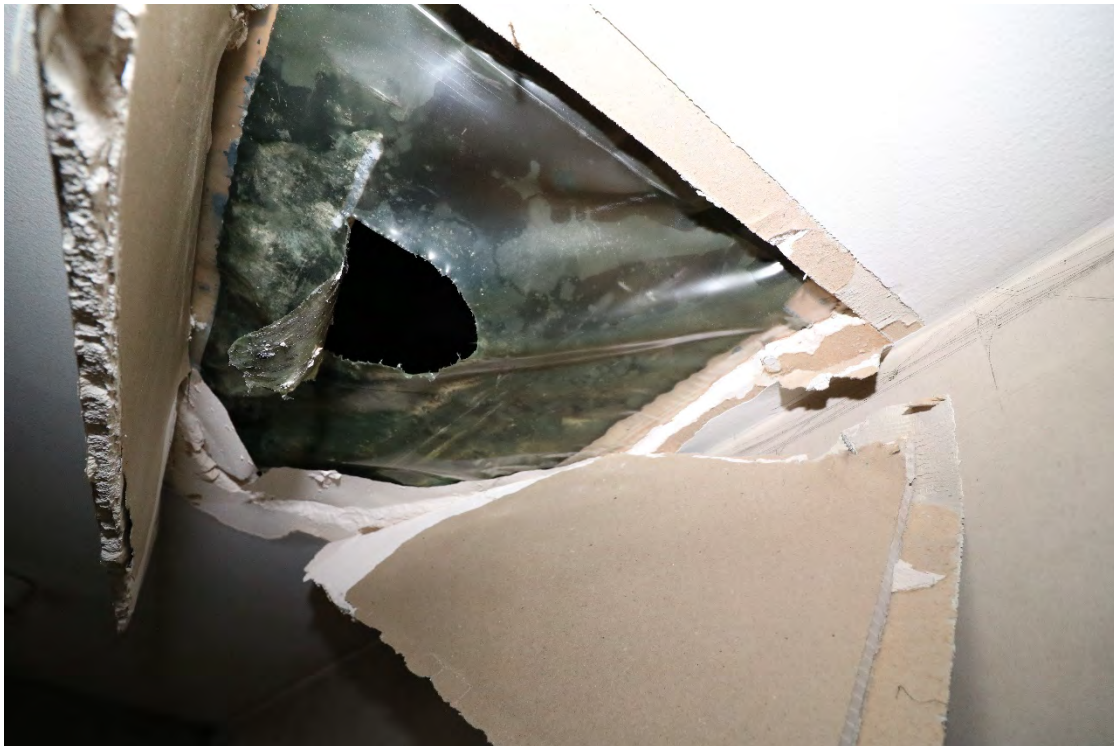
*4Visar takets uppbyggnad med 13 mm gips och plast. Här är isoleringen bortplockad över plast*

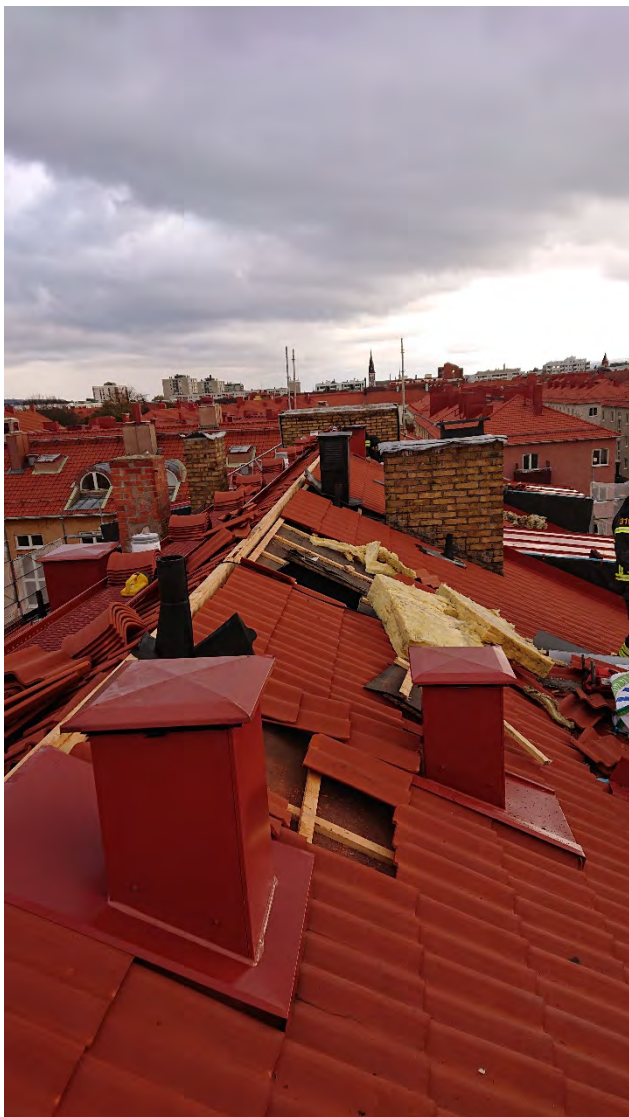
Rökspridning har skett till tre av de andra fyra vindslägenheterna. Vinden har ventilationshuvor på ett antal platser i taket. Varje vindslägenhet har ett eget till- och frånluftssystem, s.k. Minimaster. Friskluftsintaget till dessa är placerade på taket. Det enda aggregatet som inte var igång vid brandtillfället tillhörde den lägenhet som inte var drabbad av rök. Det kan då konstateras att röken i de tre andra lägenheterna har kommit av att rök tryckt ut från vinden och sedan sugits in i respektive lägenhets friskluftsintag.

*5 Visar tak med ventilationshuvar från vind och friskluftsintag till lägenheter*
