## OLYCKSUNDERSÖKNING

Personal nära att bli påkörda under räddningsinsats i snöoväder, Nyköping  
2018-02-27

<b>Datum</b>	2018-10-26
<b>Diarienummer</b>	515.2018.00149.23509
<b>Utgåva/status</b>	Slutgiltig rapport
<b>Beställare</b>	Thomas Ydrenius, funktionschef Verksamhets- och utvecklingsstöd
<b>Författare</b>	Terese Linder, olycksutredare

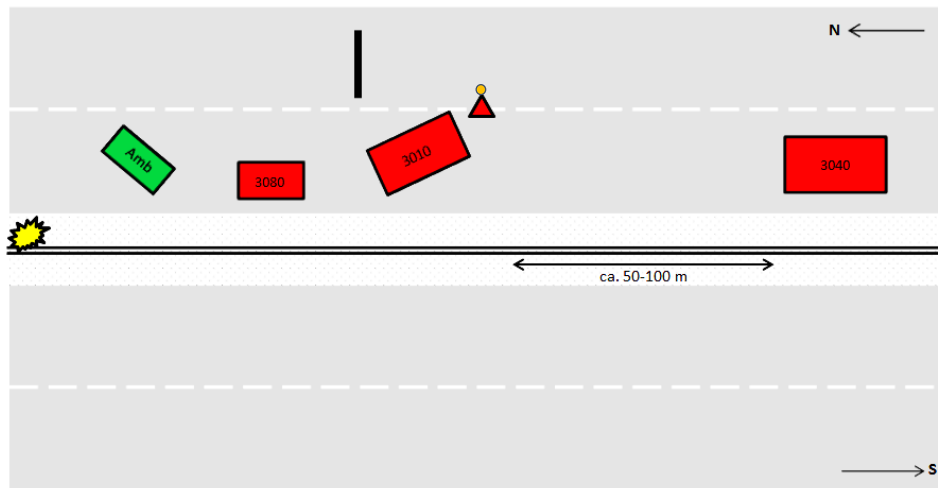
3010 placerades i vänsterfilen bakom olyckan, ambulans och insatsledarbilen. Styrkeledaren och chauffören i 3040 hade kontakt om placering av 3040 där de kom fram till att skyddsfordonet skulle placeras "som vanligt", det vill säga cirka 150 meter bakom förstabilen. 3040 hamnade dock endast mellan 50 och 100 meter från 3010. Enligt chauffören av 3040 berodde detta på att olycksplatsen kom upp plötsligt på grund av den dåliga sikten och topografin på och innan olycksplatsen. Fordonsuppställningen illustreras nedan i Bild 3.

Bild 3: Fordonsuppställningen. Pilar längst ner och längst upp i bild visar vägens färdriktning.

- Skyddsfordon (3040) cirka 50-100 meter bakom 3010
- Fartgupp i höjd med fronten på 3010

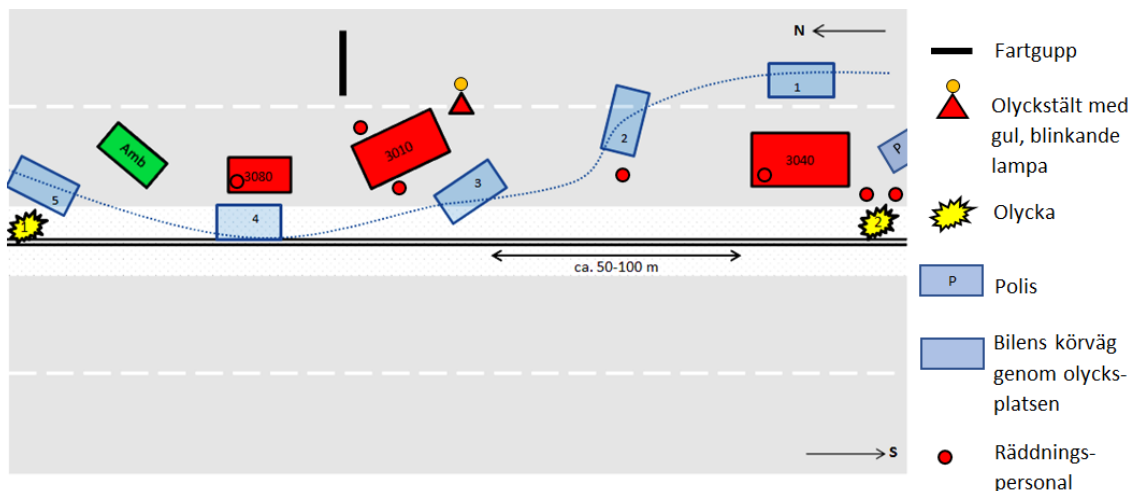
Under tiden olycka 2 avhjälpes ankom en polispatrull, vilka parkerade bakom 3040 och olycka 2. Samtidigt blossade chauffören till 3040 bakom den andra olyckan. I samma veva, har LIA-eleven uppgett, att en silvrig personbil passerade olycka 2 i hög fart och strax efteråt ropade en brandman "akta bilen" eller liknande på radion.

Personbilen uppges ha fått sladd och kanat mot brandmannen som ropade ut på radion. Brandmannen, som var försedd med rökskydd, hoppade undan och tog sig över vajerräcket. Bilen fortsatte därefter mot 3010 där chauffören av fordonet uppehöll sig på den sida som personbilen kom. Efter att bilen passerat 3010 gick den ner i mittendiket där den studsade mot vajerräcket och upp på vägen igen i höjd med 3080. I detta fordon satt insatsledaren och hade medlyssning på inkommande samtal till SOS. Styrkeledaren uppger att han inte ha uppfattat att personbilen passerat eftersom han stod på passagerarsidan av 3010 och tog på sig rökykarhuva. Dock hade han tidigare uppehållit sig i området där personbilen passerade. Det är okänt var ambulanspersonalen uppehöll sig då bilen passerade. I Bild 4 illustreras personbilens körbanan genom olycksplatsen via den blå linjen och de blå, numrerade rektanglarna.

Bild 4: Illustration av skadeplatsen. Pilar längst ner och längst upp visar vägens färdriktning. Den blå linjen visar bilens färdväg genom olycksplatsen.

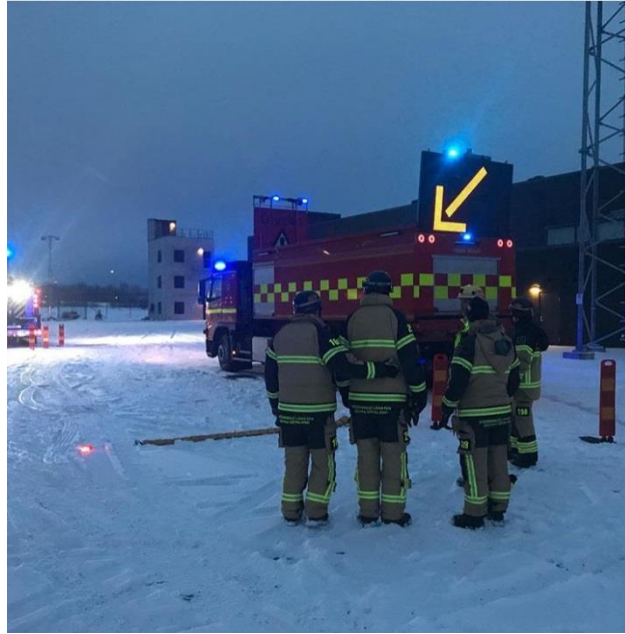
En annan brist är takslytningen då den riskerar att blåsa sönder vid stark vind, vilket var anledningen till att 3210 inte använde sin takslykt. Det finns dock ytterst få situationer då man syns så dåligt på en skadeplats som i detta läge och då det ställer stora krav på att göra sig synlig. Det efterföljande mailet om att takslyktarna inte ska användas vid dåligt väder och blåst är förståeligt ur ett underhållsperspektiv, men ur riskhänseende är det inte acceptabelt att avstå från skyltningen för att man är rädd att materialet ska gå sönder. Då bör en annan form av takslytning övervägas.

Bild 9: Taks skylt på fordon i Räddningstjänsten Östra Götaland. Foto lånat från räddningstjänstens Instagramkonto.
