## Förundersökning

Brand i lägenhet, [REDACTED], Malmö  
2018-04-16

Ärende:	Förundersökning
Handläggare:	Ulf Bergholm
Beställare:	Ulf Bergholm
Diarienummer:	1900.2018.01839
Händelse:  Branden/olyckan 2018-04-16, måndag, klockan. 16.48 Händelserapport

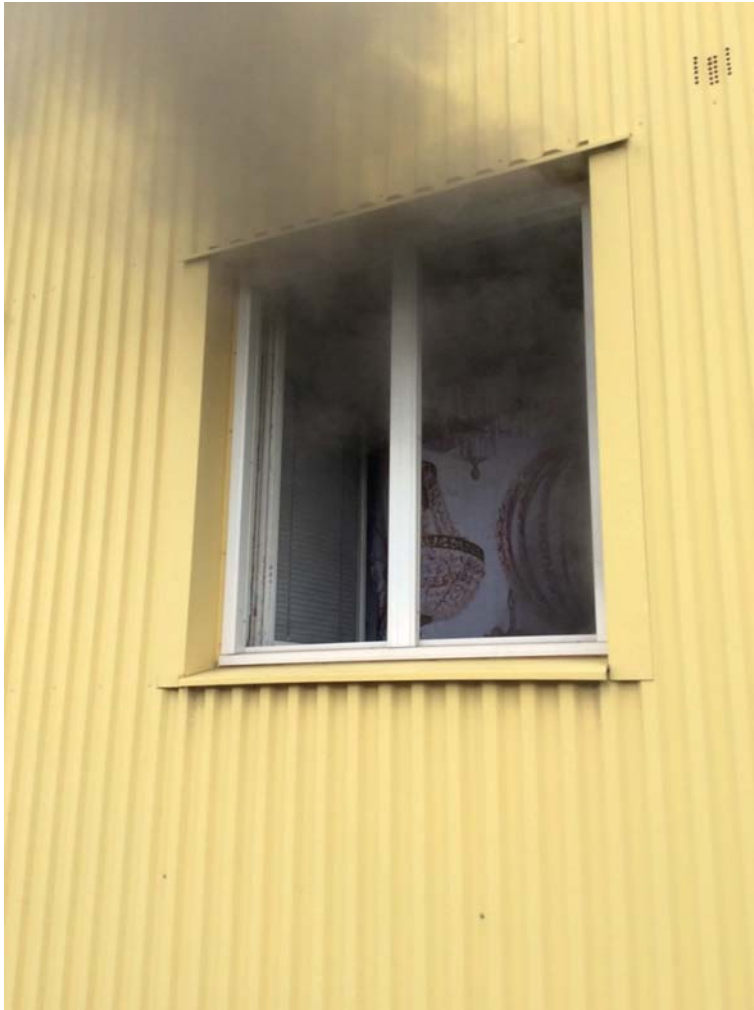
Lägenhetsbrand där flera personer såg att det kom svart rök från ett av lägenhetens fönster (foto 1). Då räddningstjänsten kom fram till lägenheten fanns det ingen person kvar inne i lägenheten. Branden släcktes av rökdykarna, lägenheten, trapphuset och lägenheten ovanför ventilerades på brandrök.

Foto 1. Vid räddningstjänstens framkomst kom det ut rök ifrån sovrummets fönster.

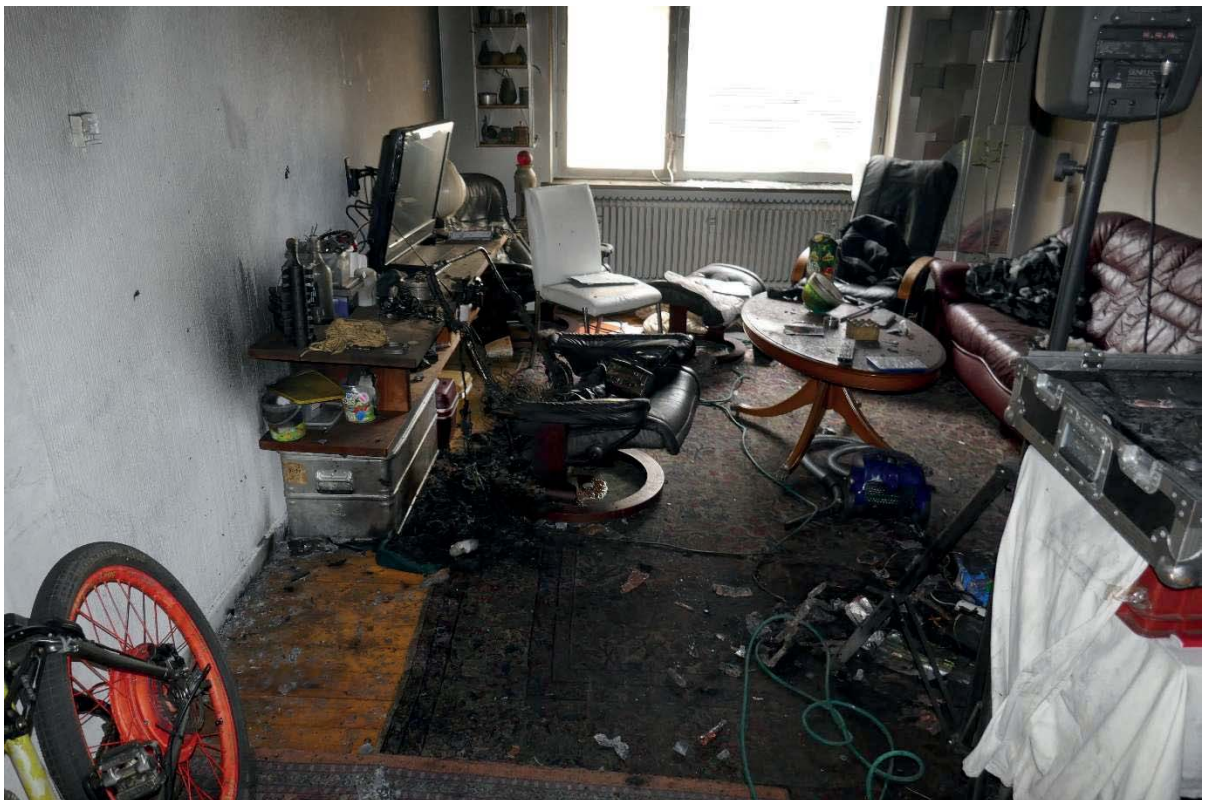
Lägenheten har fått omfattande brand och sotskador i vardagsrummet (foto 2). Resterande delar av lägenheten har fått rök och sotskador (foto 3). Brandrök kom även in i lägenheten ovanför, troligen genom imkanalen.

Foto 2. Brandskador i lägenhetens vardagsrum.

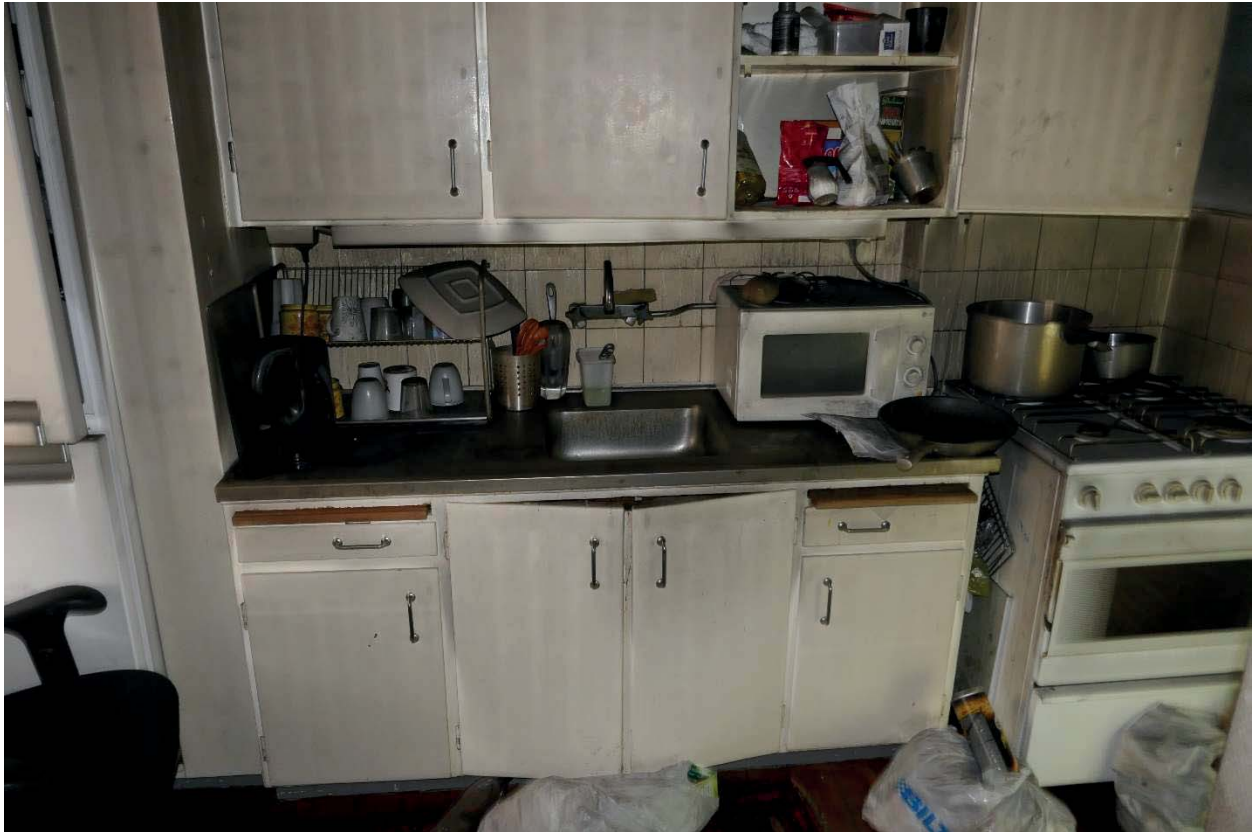
Foto 3. Rök och sotskador i köket.

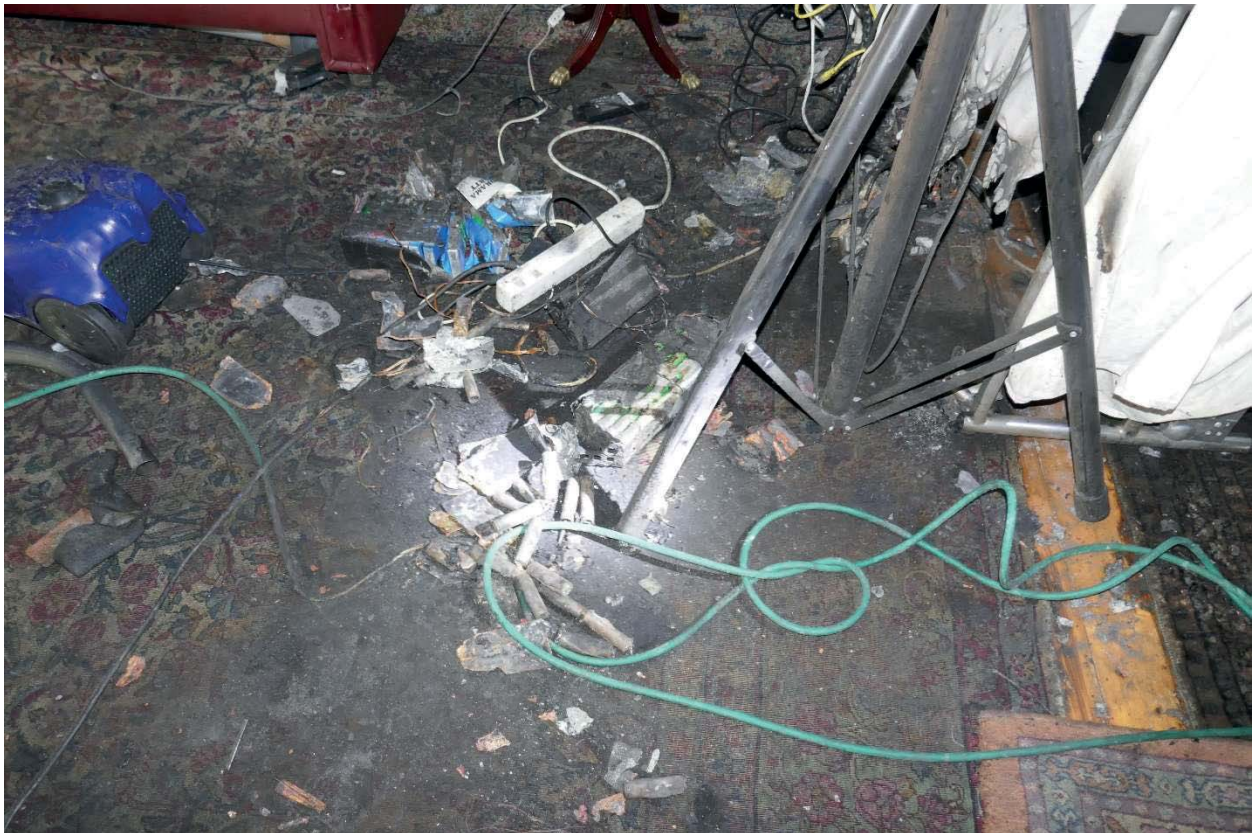
Polisen har haft hund för att påvisa förekomst av brandfarlig vätska men hunden fann inget. Personal från nationellt forensiskt center från Linköping har varit på plats och deras bedömning är att den troliga orsaken är att branden har startat i ett batteripack med uppladdningsbara batteri (foto 4). Batterierna har troligen farit iväg i samband med branden vilket har gjort att det ser ut som flera olika brandhärdar. Det har inte gått att klarlägga varför battericellerna i batteripacken har exploderat och farit iväg. Branden har startat i vardagsrummet.

Foto 4. Batteripack med uppladdningsbara batteri.
