Förundersökning

Brand i garage [REDACTED] Malmö
2018-05-22

Ärende:	Förundersökning
Handläggare:	Ulf Bergholm
Beställare:	Ulf Bergholm
Diarienummer:	1900.2018.02134
Händelse: Branden/olyckan 2018-05-22, tisdag, klockan. 13.28 Händelserapport

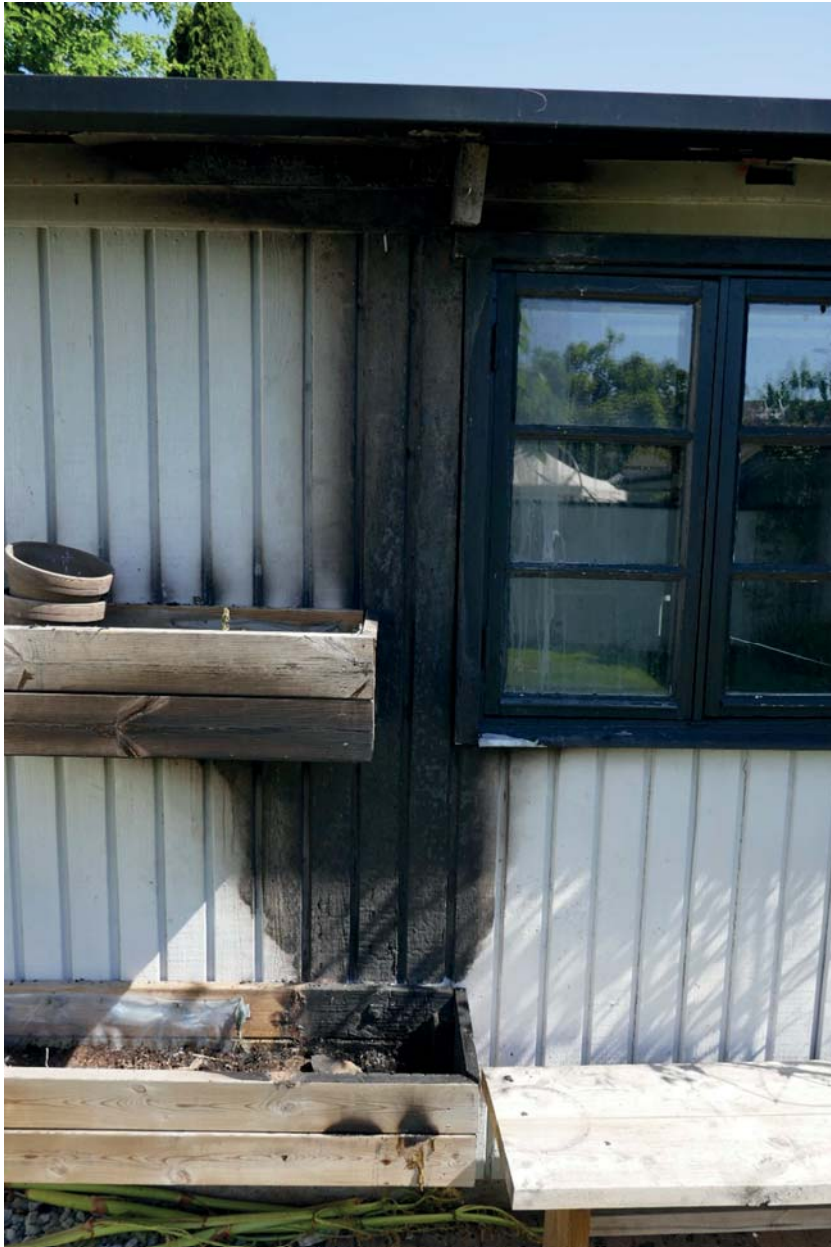
Den troliga orsaken är att en person har rökt och fimpat i blomlådan på natten, detta enligt ägaren. Ingen har varit hemma på förmiddagen. En mindre jordbrand i blomlådan har startat och mitt på dagen efter då solen strålar in som mest på blomlådan startar branden. Branden sprider sig från blomlådan till träfasaden.

Foto 1. Brand i blomlådan och upp på fasaden.

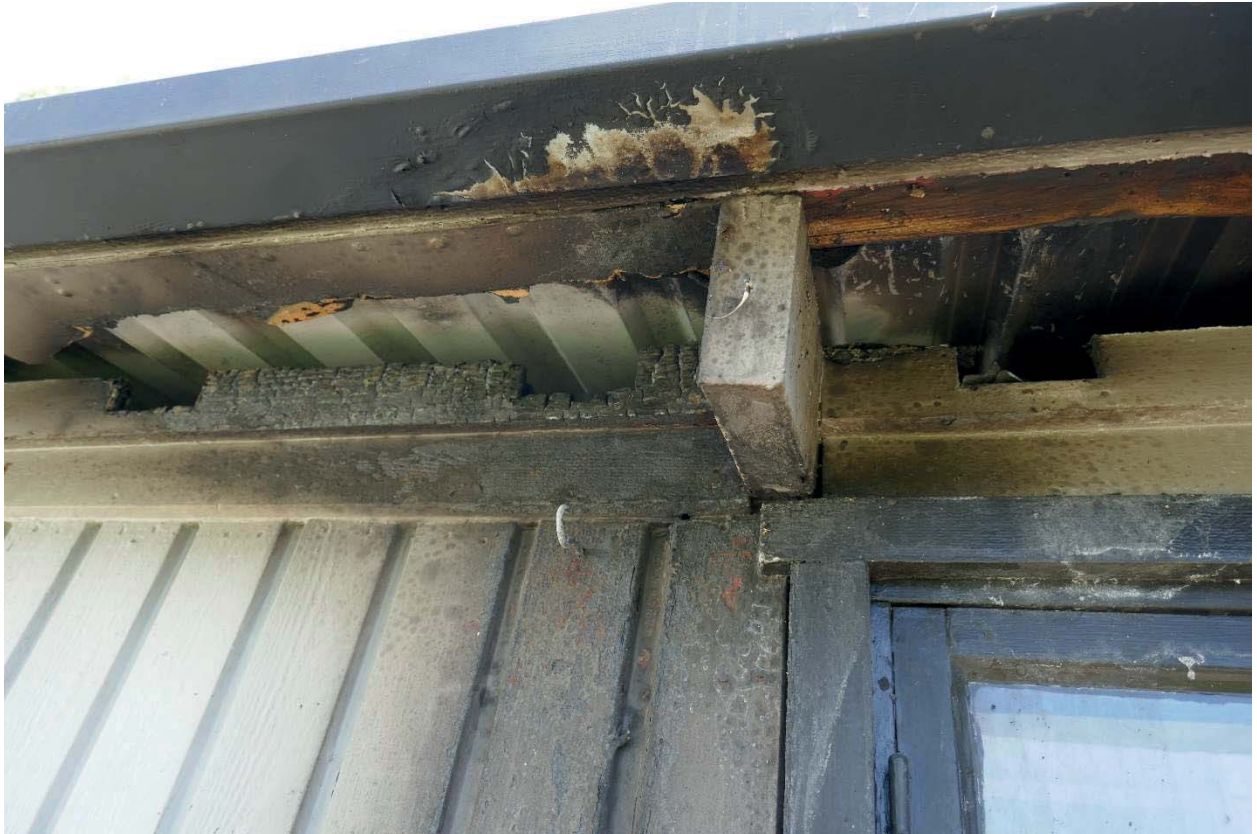
Foto 2. Branden spreds från fasadbrädorna och genom den luftade takfoten till vinden.

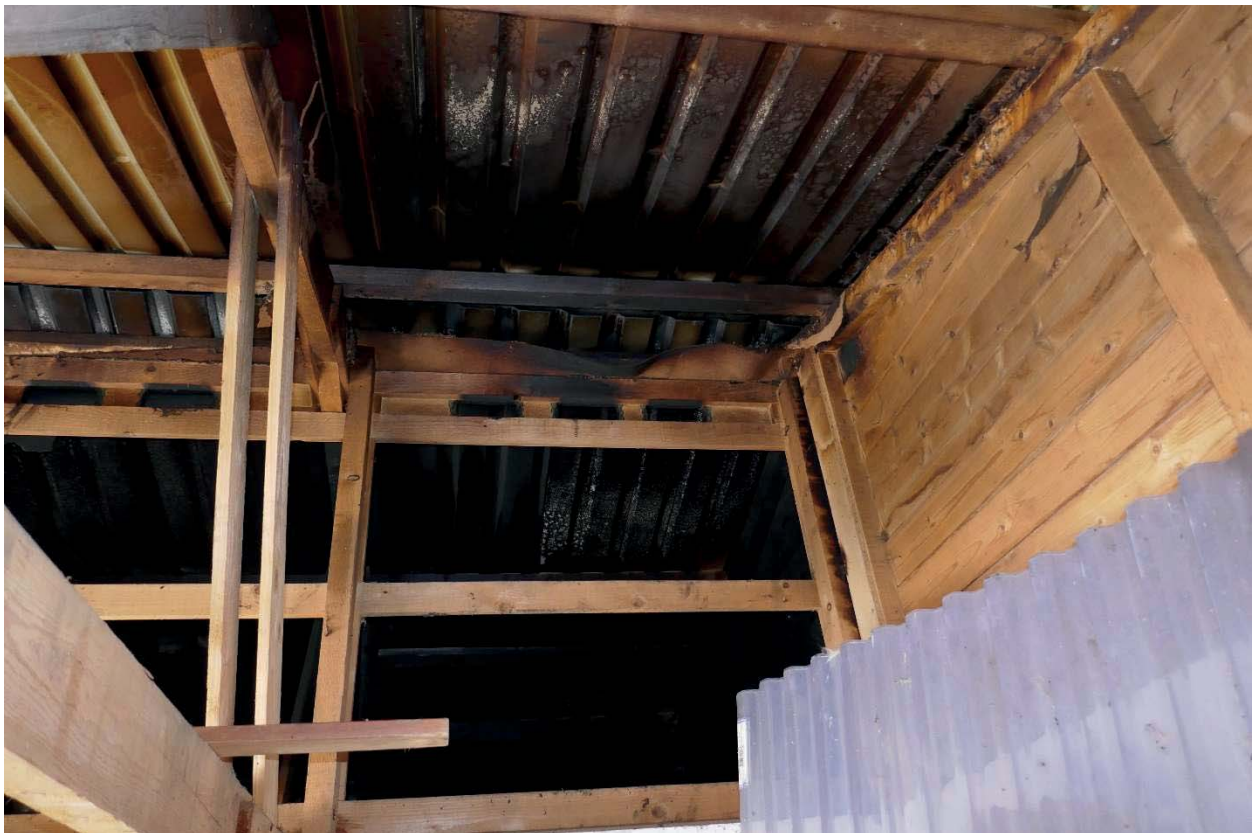
Foto 3. Brandskador upp på vinden.
