Utredning av dödsbrand genom explosionsartad brand i lägenhet den 6 april 2019

Utredare: Johan Rönmark, stf räddningschef, brandingenjör, Räddningstjänsten Gislaved-Gnosjö

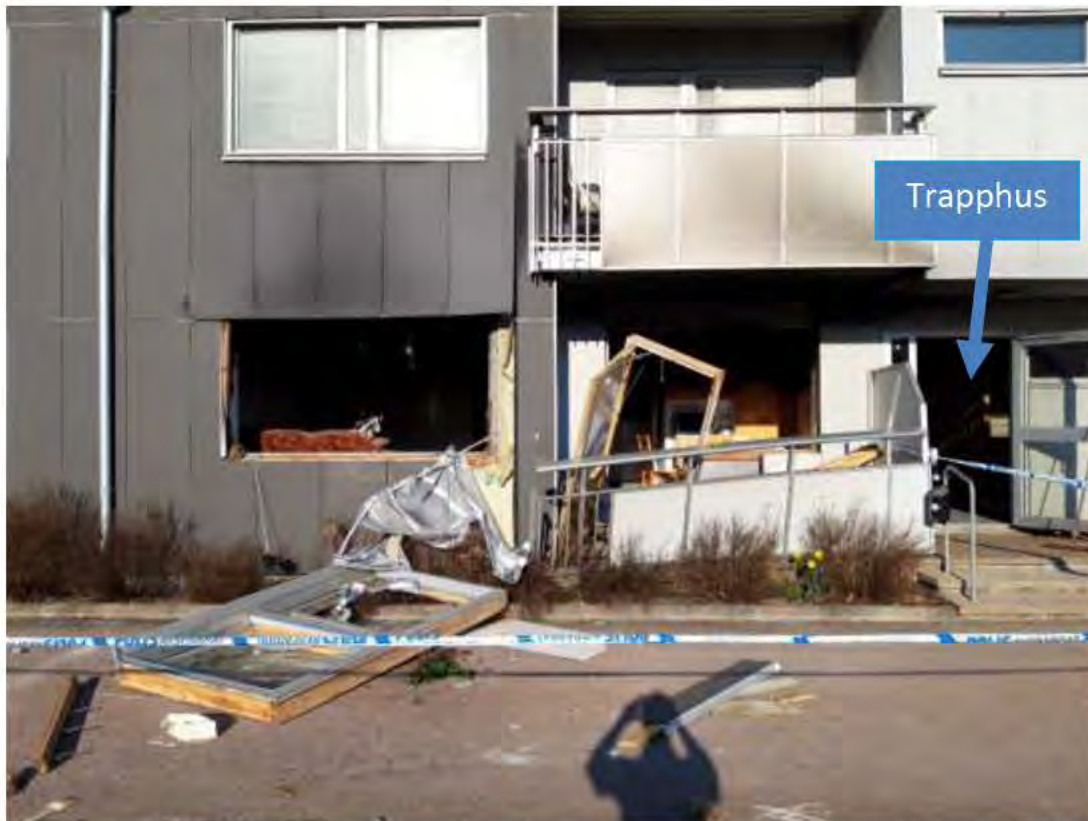
Figur 5: Foto på brandlägenheten, järnvägen finns bakom kameran. Dörren till trapphuset står öppen till höger. Såväl fönsterkarmar, dörrkarmar och balkongräcke har tryckts ut. Tydlig sotning på utsidan fasaden ovan öppningarna.

De yttre kraftiga skadorna på byggnaden är koncentrerade till brandlägenhetens balkongsida. Skadorna på fasaden mot öster är ett krossat fönster där karmen sitter kvar på sin plats med en hängande lampa utan brandskador.

2. Antändningen av gas/luftblandningen har orsakat en förbränning genom deflagration med kraftig tryckökning som i sin tur fått de svagaste delarna av konstruktionen att ge vika. I detta fall fönsterkarmar med mera i fasaden mot väster/järnvägen.

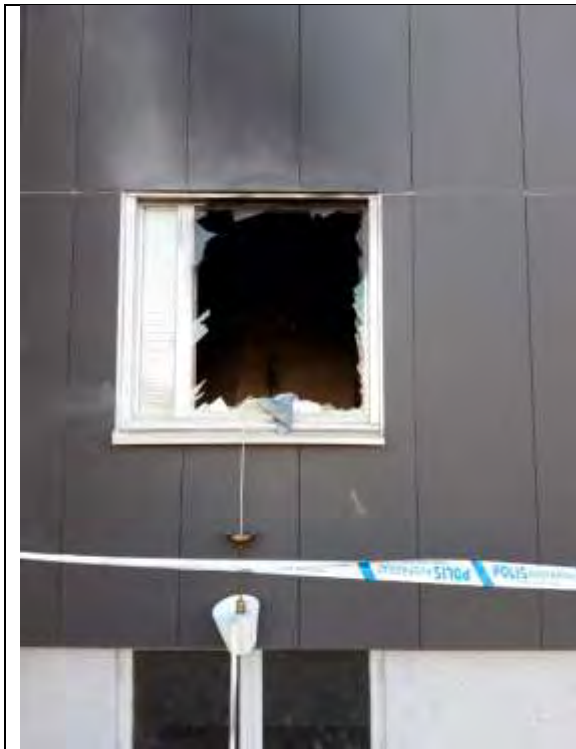
Figur 6: Foto på brandlägenhetens sovrumsfönster, sett från öster. Första släckinsatsen av en privatperson skedde in genom detta fönster.

Den hängande lampan bedöms ha förflyttats ut genom sovrumsfönstret på grund av tryckökningen.

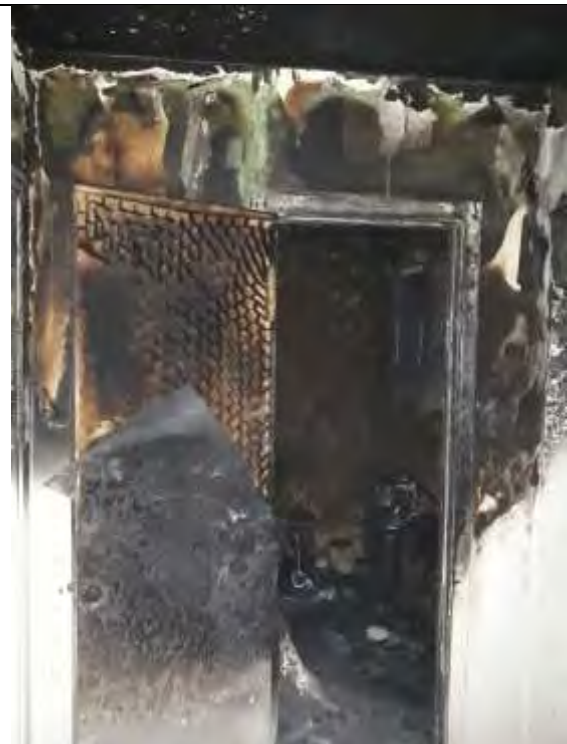
Figur 7: Foto på badrummet, sett från hallen med lägenhetens dörr mot trapphuset bakom kameran. Ett brand-V syns tydligt samt att brandskadorna på dörrens insida är mycket kraftigare på den övre halvan.

Samtliga dörrar i lägenheten var hela och satt kvar i sina karmar; även karmarna satt kvar i väggen. Badrumsdörrens karm uppvisade inte skador som kunde tyda på att dörren varit stängd i kolven, däremot mycket kraftiga brandskador på den övre halvan vilket inga andra dörrar utom ytterdörren hade. Detta kan tyda på att dörren varit i nästan stängt läge (dvs något på glänt) under den tidiga delen av brandförloppet. Om dörren varit stängd i kolven borde någon form av brytskador kunnat ses på karmen där kolven tryckts igenom träet eller så hade dörren tryckts ur karmen likt fönsterpartierna i fasaden på järnvägssidan.

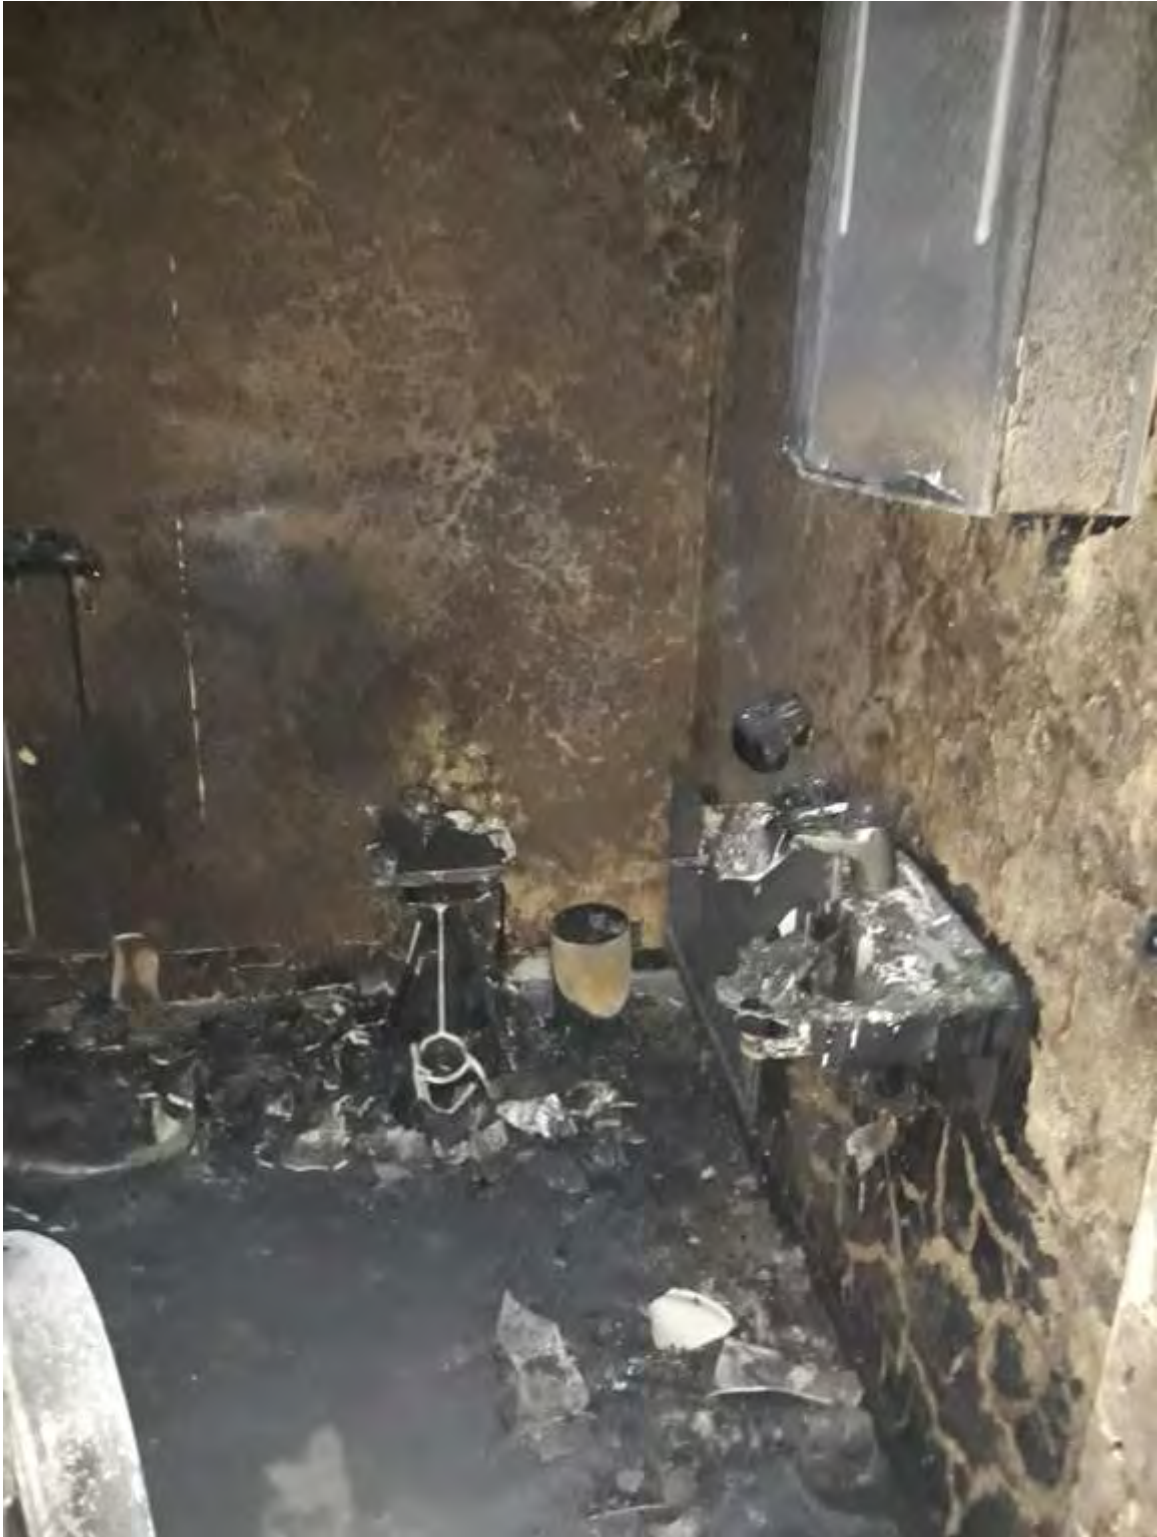
Invändigt i brandlägenheten syns mycket kraftiga brandskador i badrummet, toalettstolen är totalförstörd och övrig fast inredning mer eller mindre förstörd.

Figur 8: Foto på badrummet med den totalförstörda toalettstolen i fotots mitt. Till vänster skyntas en tvättmaskin. Ungefär hälften av tvättstället i porslin återstår, övrigt är krossat.

Vid teknisk undersökning på plats kunde en tydlig doft av en brännbar vätska kännas på badrumsgolvet.

De kraftigaste brandskadorna återfinns i badrummet tillsammans med ett tydligt brand-V på väggen utanför vilket ger slutsatsen att badrummet är startutrymmet. Allt brännbart material i badrummet har brunnit. Av fynden samt skadorna på rummet och byggnaden har brandförloppet varit häftigt med en inledande mycket stor tryckökning, dock inte så stor att den orsakat skada på stomme eller väggar i direkt anslutning till badrummet. Däremot har nära nog allt porslin i badrummet krossats.

Den mängd brännbar vätska (med avdunstning av brännbar ånga) som krävs i badrummet för att åstadkomma denna typ av brandförlopp är liten, några enstaka liter. Med temperaturökningen som följer av förbränningen så expanderar gas/luftblandningen och volymökningen fortplantas genom lägenheten. När förbränningen av gas/luft-blandningen har gjort så att hela lägenhetens volym fyllts upp så påbörjas en tryckuppbyggnad som sker under ett fåtal sekunder. Denna tryckuppbyggnad har gjort så de svagaste delarna av lägenheten har tryckts utåt. Temperaturstegringen bidrar även till att porslin spricker och krossas i brandens närhet.

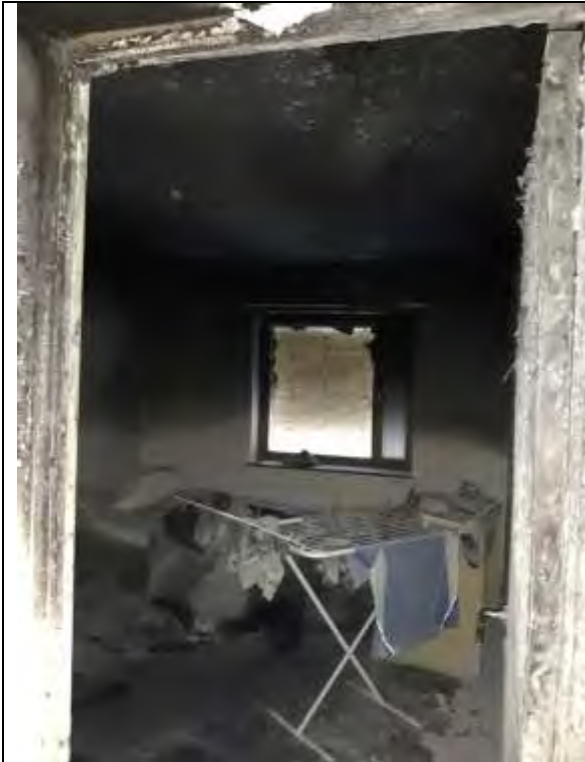
Övriga rum i lägenheten är synbart mycket mindre påverkade förutom tydliga spår av ett varmt brandgaslager. Noterbart är att brandskador saknas på i praktiken det mesta av den lösa inredningen i övriga rum (förutom hall och badrum).

Figur 9: Foto på sovrummet inifrån. Här syntes tydliga spår från pulversläckning. Notera de opåverkade hängande kläderna samt sängen.

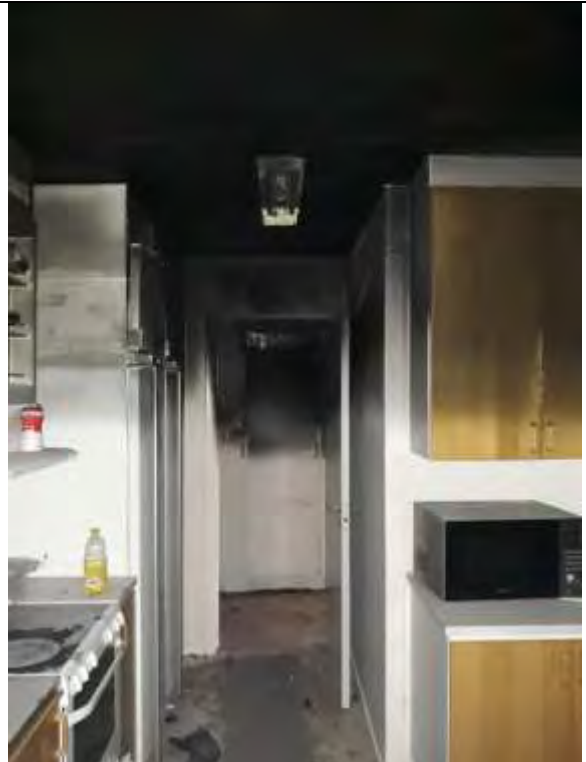
Figur 10: Foto på köket sett mot hallen. Kraftig sotning närmast dörren men saltkar (plast) och flaska med matolja (plast) är opåverkade av värme.

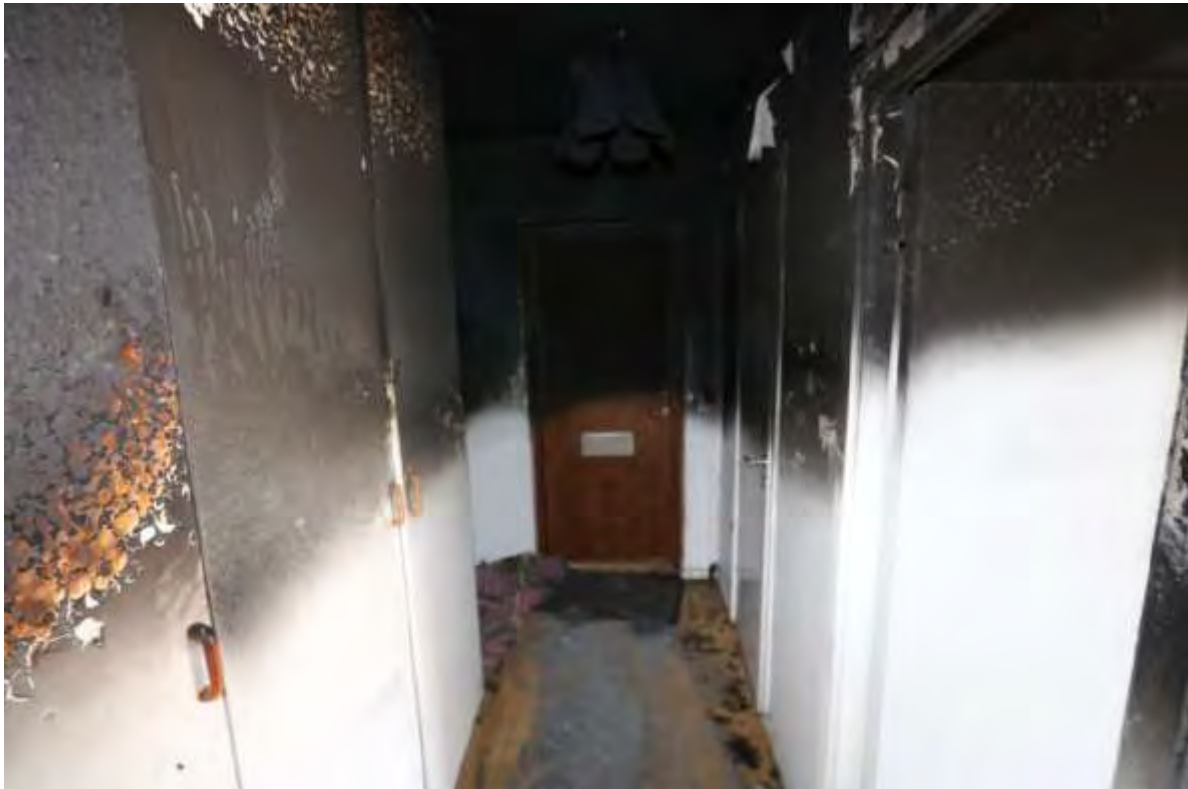
I hallen har i praktiken allt brunnit ovan nollplanet, som låg på ca 120 cm höjd från golvet. Det har dock enbart brunnit i ytorna och inte igenom dörrar.

Figur 11: Foto på hallen med badrummet bakom kameran. Foto: Polisen

De kraftiga brandskadorna i hallen (och frånvaron av detta i övriga utrymmen) ger bilden av att branden har haft riktning mot ytterdörren i det tidiga skedet och innan första släckinsats på börjades.

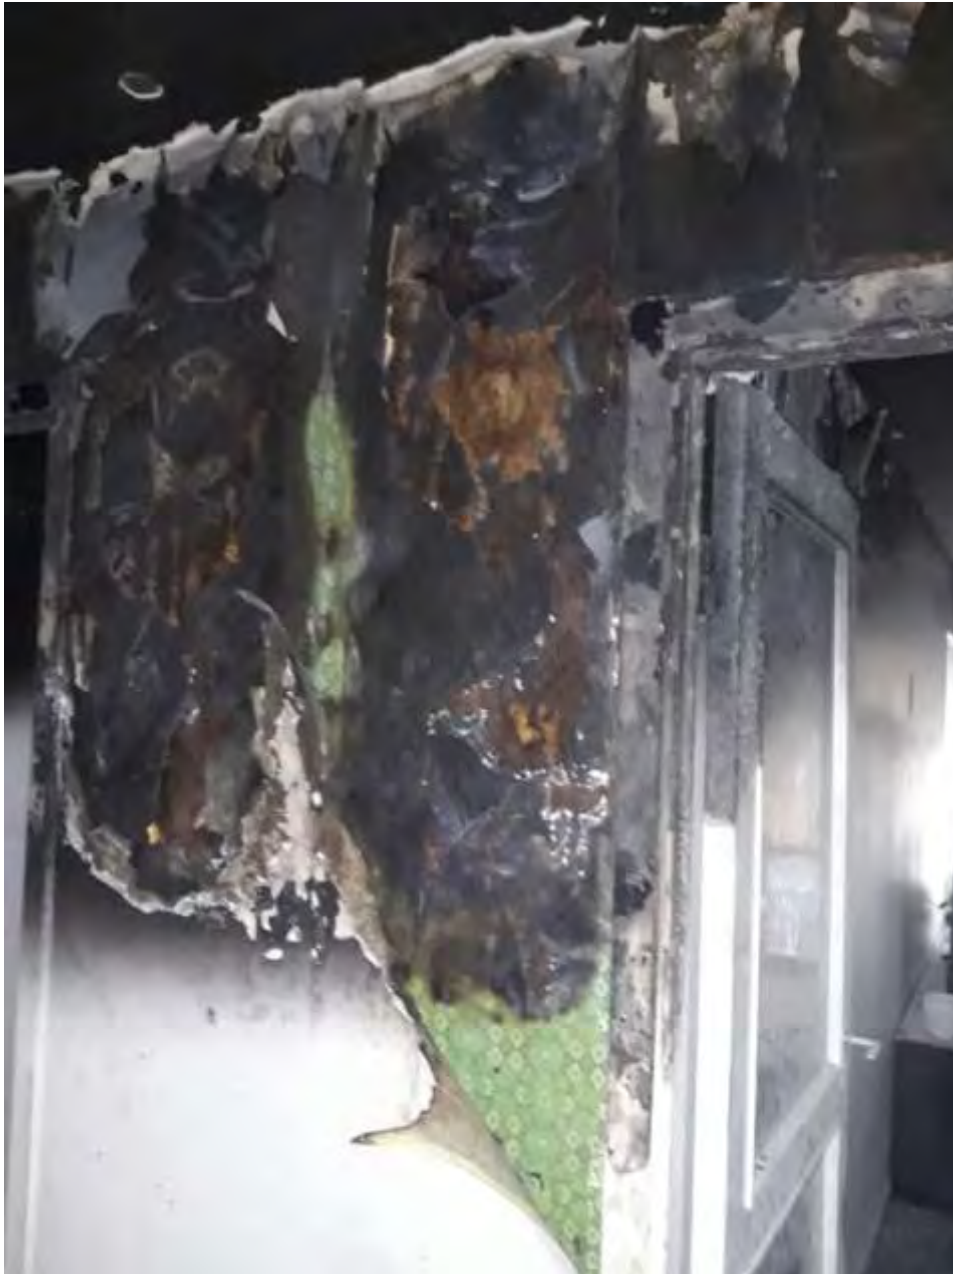
Från hallen syns ett tydligt brand-V i även dörren mot vardagsrummet vilket tyder på att denna dörr stått i detta öppna läge när branden startade.

Figur 12: Foto på väggen i hallen med dörr till vardagsrummet till höger. Notera att glaset i dörren är helt. Flera lager tapet som brunnit är också synligt, vilket gett mer fäste för branden.
