SÖRMLANDSKUSTENS RÄDDNINGSTJÄNST	Upprättad av: Per Andersson	Kontrollerad av: Niclas Nordström
		Händelserapport nr: 2019000921

Insatsutvärdering– Explosion SSAB

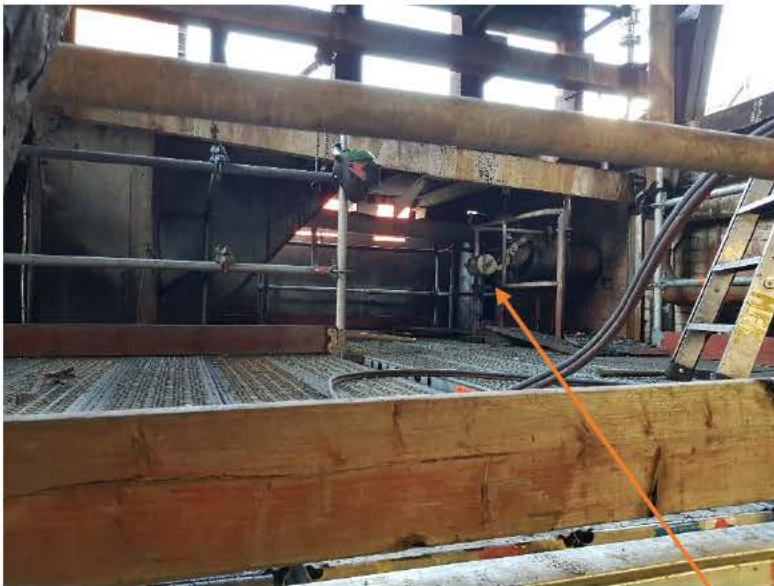
Ett av två Utloppsrör med Sprängbleck varvid det brann ur.

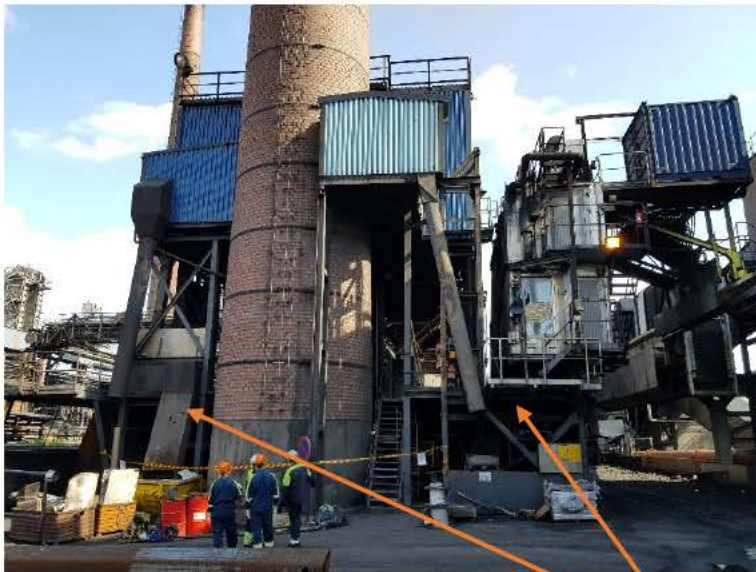
Gaveln på byggnaden. Det brann ur två olika rör.
