# INSATSUTVÄRDERING

## Utökad AAR

Brand i industrihotell på Materialvägen 3–5, Nyköpings kommun

2020-06-27

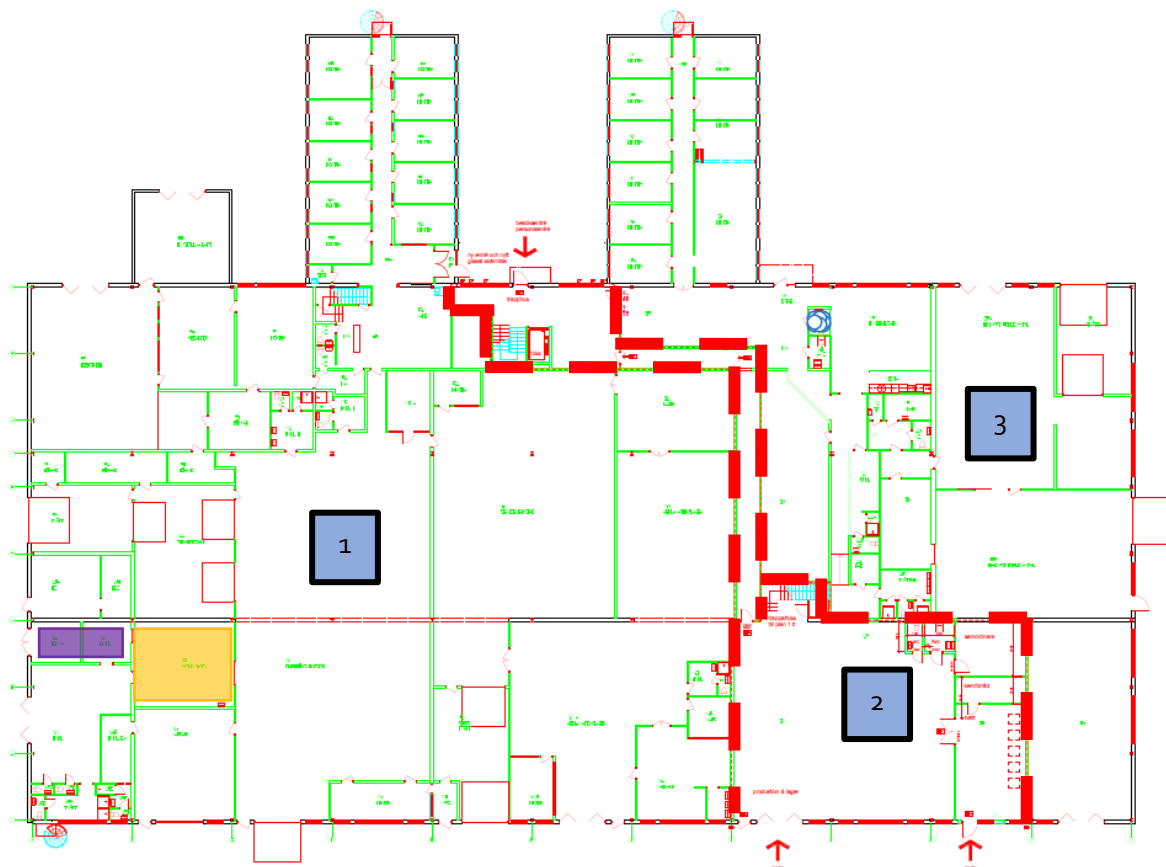
Byggnaden hade ett par brandcellavskiljande partier uppförda i brandteknisk klass EI 30<sup>4</sup> (Klövern, 2011), se Figur 5. Vidare var byggnaden försedd med ett automatiskt brand- och utrymningslarm som var vidarekopplat till SOS Alarm. I taket fanns även rökluckor.

Figur 5: Brandcellsindelning i byggnaden (Klövern, 2011). Orange rektangel markerar utrymmet där branden startade och lila rektangel markerar entresolplanet med bildäck. Anöleden går till höger om bilden. Ritningen stämmer inte riktigt överens med verkligheten. Vid platsbesök har det dock konstaterats att brandcellsindelningen verkar korrekt.

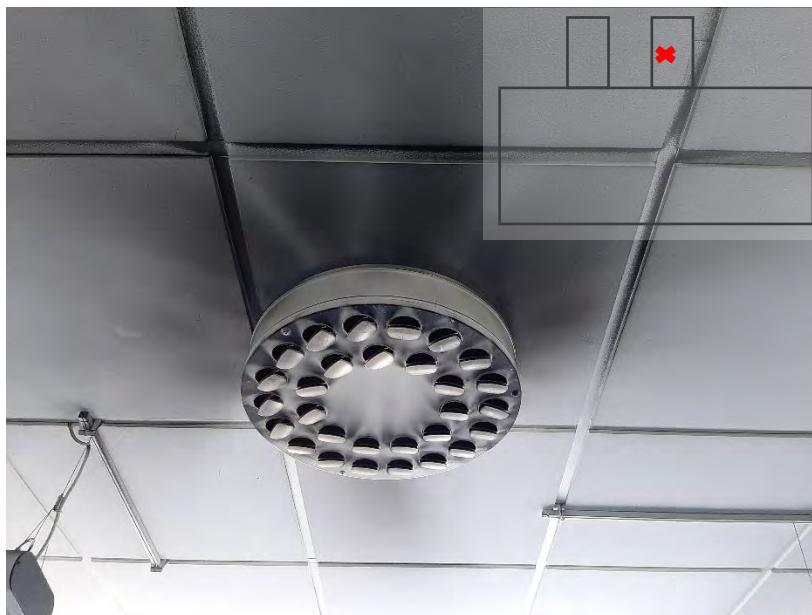
Figur 9: Bild på ventilationsdon i kontorslokal på plan 2. Samtliga ventilationsdon i den flygel där bilden är tagen såg ut som donet på bilden. Det röda krysset visar ungefärlig plats där bilden är tagen.

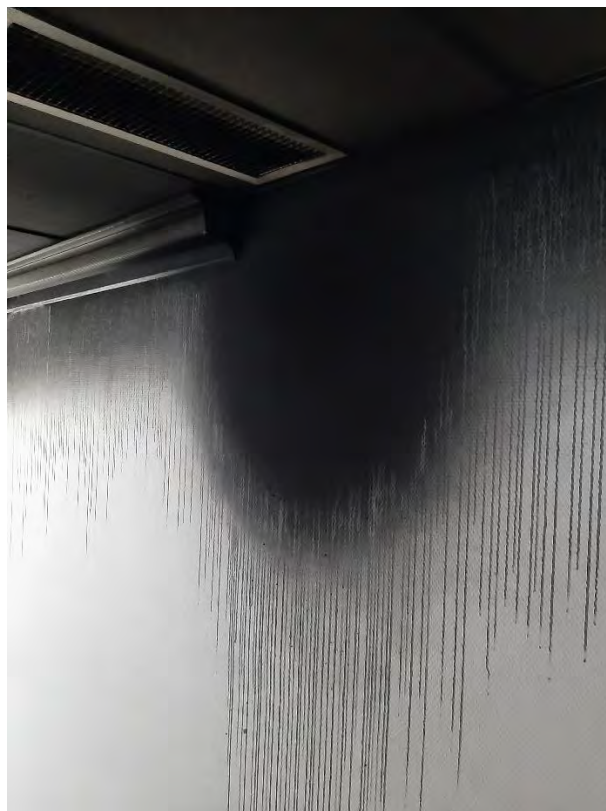
Figur 10: Bild på ventilationsdon på plan 2. Det röda krysset visar ungefärlig plats där bilden är tagen.

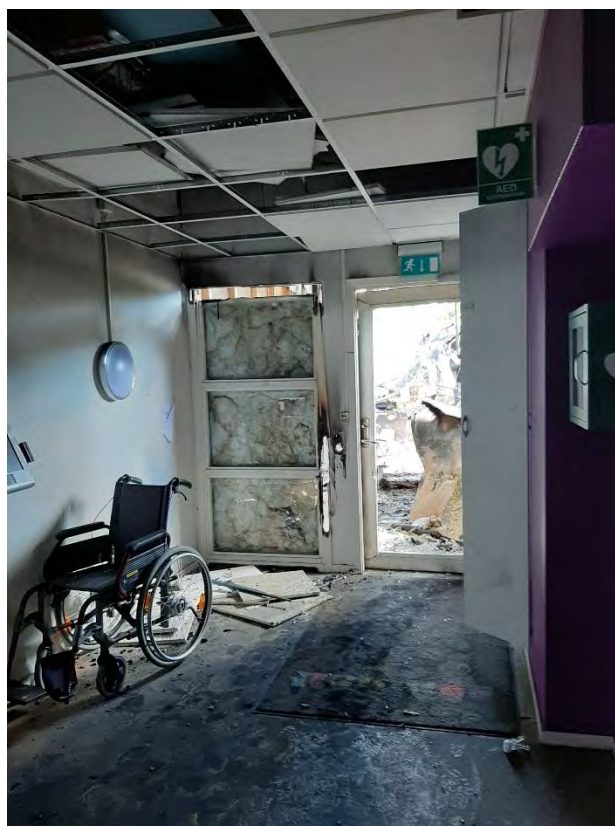
Figur 11: Bild tagen från den icke-brandutsatta delen ut mot delen där taket hade rasat, på plan 2. Det röda krysset visar ungefärlig plats där bilden är tagen.

När brandmännen hade släckt initialbranden i bilen och i den intilliggande lokalen ( ) uppger de att de hörde en dov smäll och att branden tog ny fart längre in i lokalen. Branden ska ha fått ett väldigt intensivt förlopp och stora mängder syre sögs in genom öppna portar. Det kan inte uteslutas att brandgaser har spridit sig inne i byggnaden och ansamlats en bit in i byggnaden och att den dova smällen som hördes kan ha orsakats av en brandgasexplosion i samband med att övertryck skapades i en an flyglarna, vilket tryckte in syre i lokalen. Smällen utvecklade så hög energi att stålfackverket i taket tappade sin hållfasthet och så småningom rasade, se Figur 12. En annan teori är att smällen kan ha varit en övertändning eller att det har fortsatt att brinna inne i lokaler utan att styrkorna har upptäckt det, och att värmen från branden fått stålet att tappa hållfasthet.

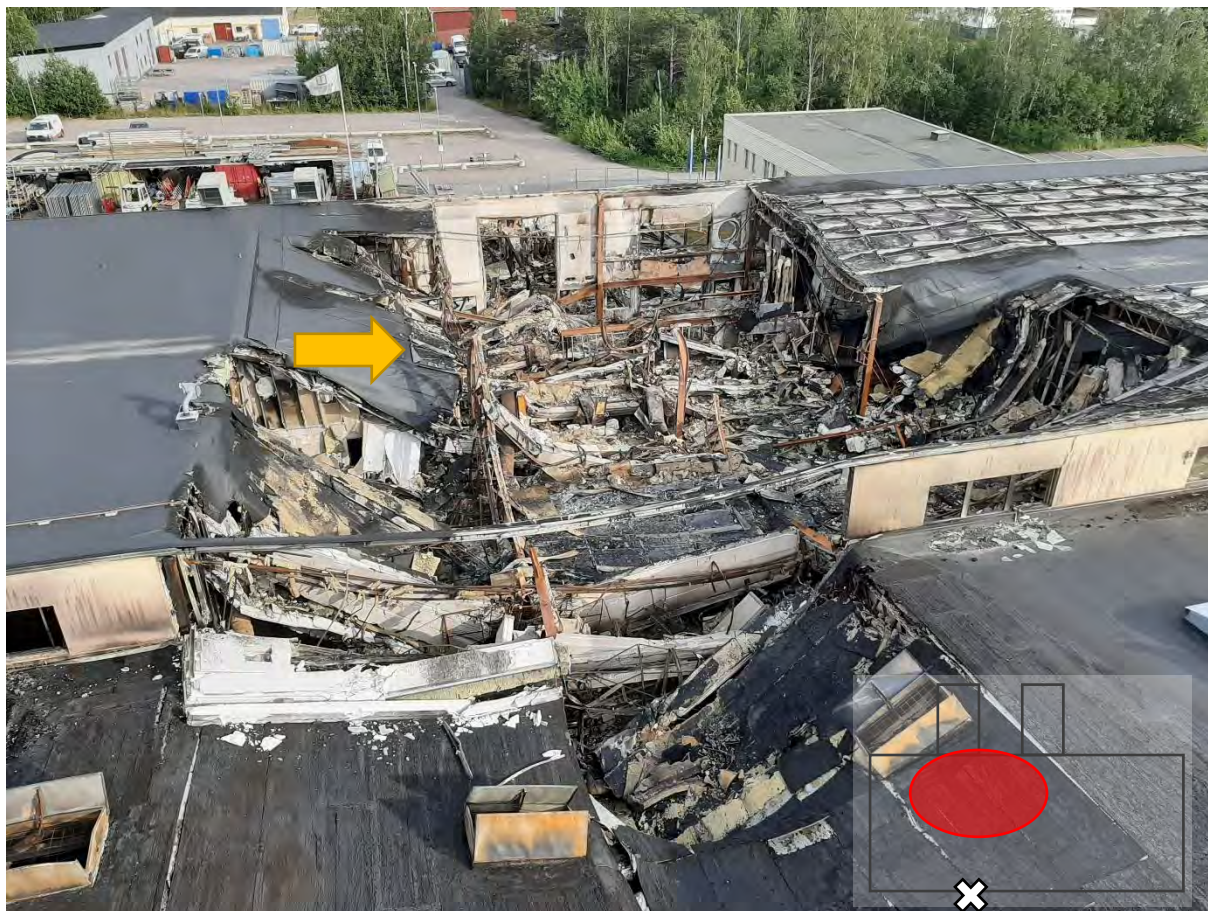
Figur 12: Fotografi taget från höjdfordon ett par dagar efter branden (vitt kryss visar höjdfordonets placering). Det syns tydligt att stålkonstruktionen har tappat sin hållfasthet. I övre högra hörnet syns solcellspanelerna. Den gula pilen visar det som antas vara de sista solcellspanelerna i raden. Den röda ovalen på översiktsskissen visar ungefärlig placering av takraset, där fanns också ett däcklager.

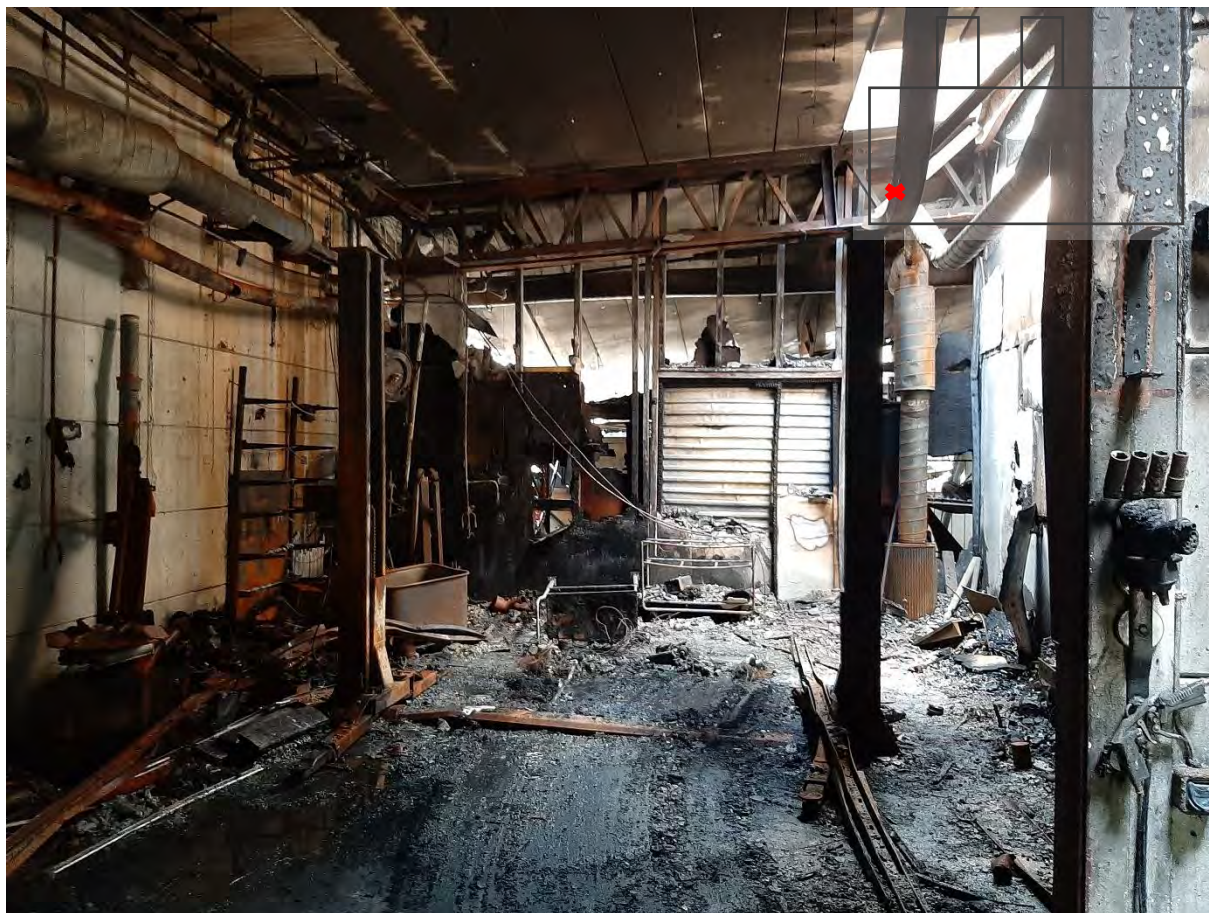
Figur 13: Bild från bilverkstaden, utrymmet där branden startade. Det röda krysset visar ungefärlig plats där bilden är tagen.

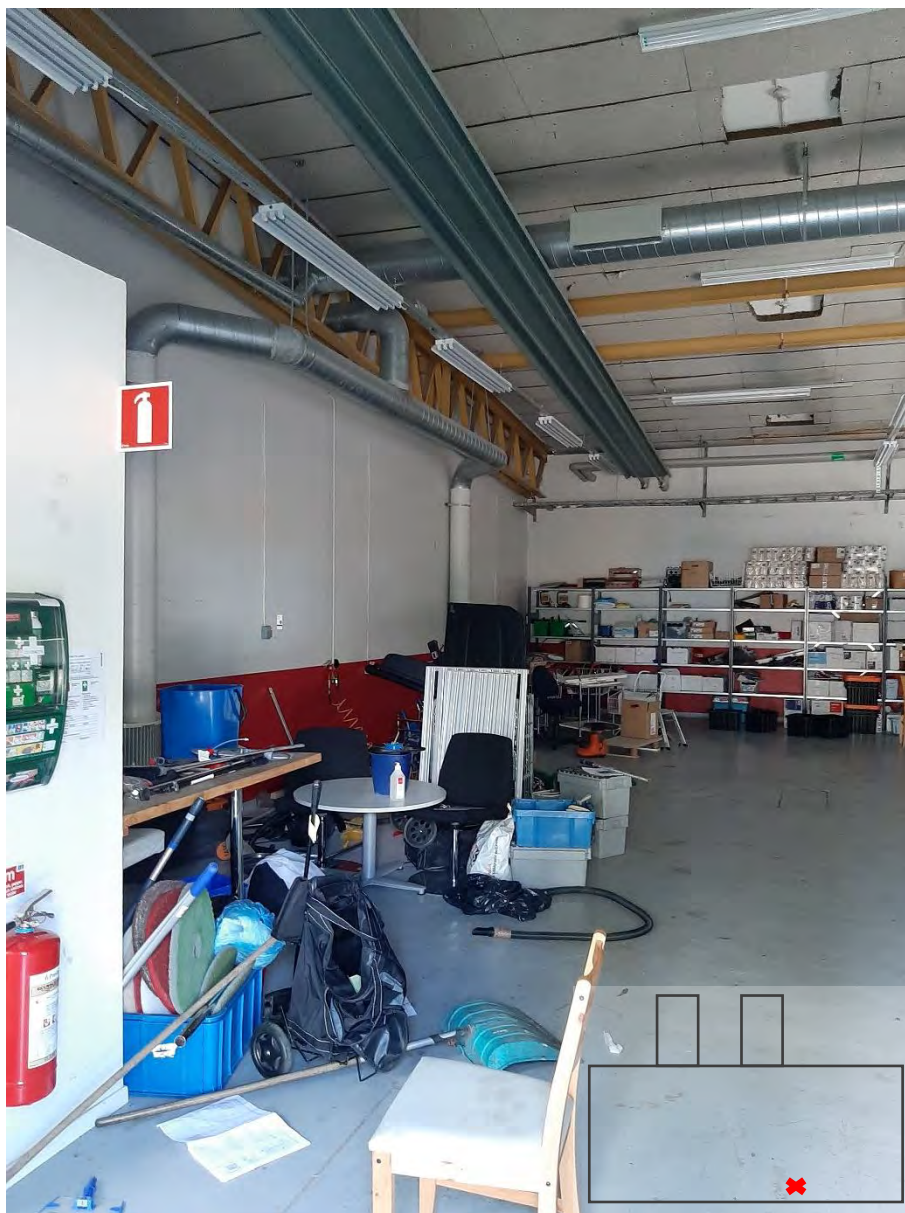
Figur 14: Bild från plan 1 på den sida av brandcellsgränsen som inte var brandutsatt (██████ lokaler). Räddningstjänstens åtgärder har varit effektiva för att rädda denna del av byggnaden. Det röda krysset visar ungefärlig plats där bilden är tagen.

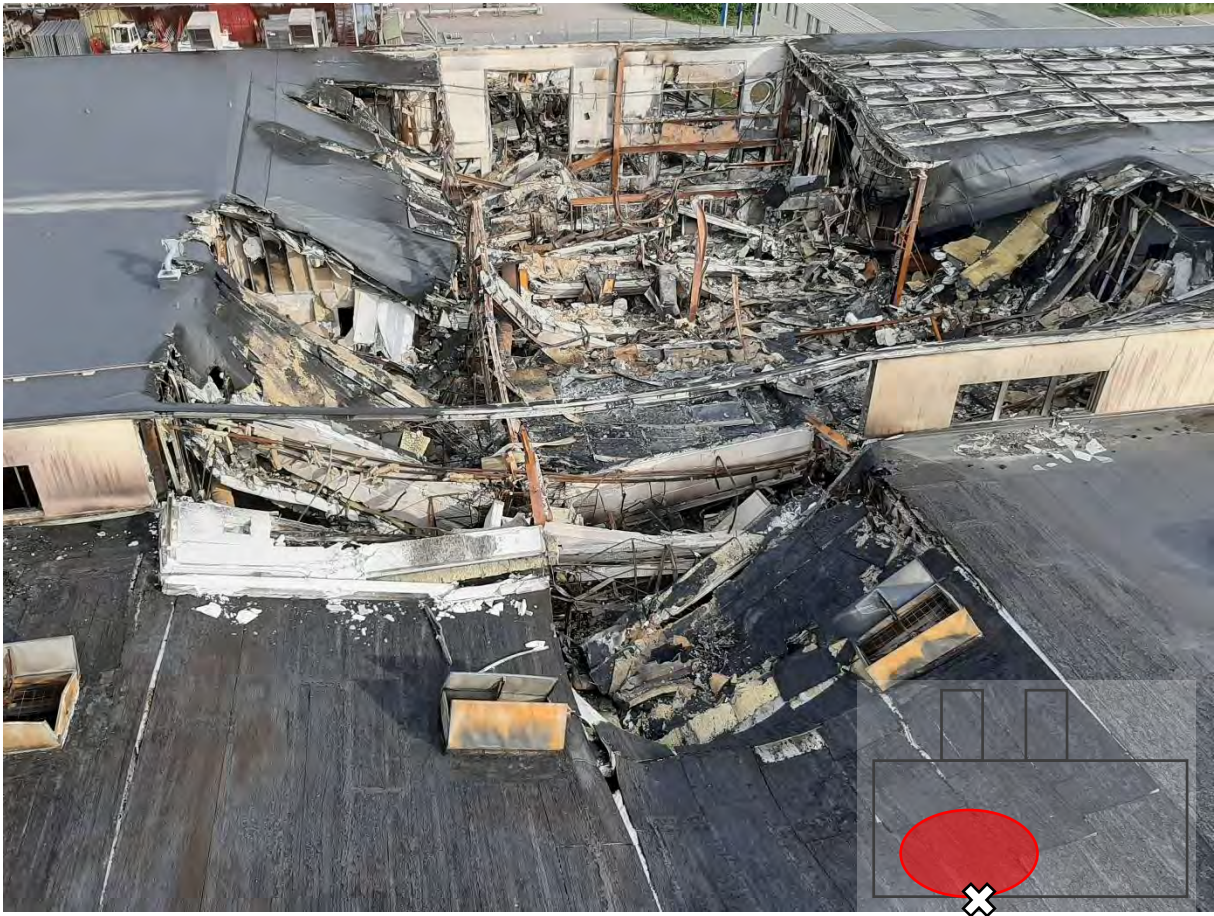
Samtidigt har en brand pågått i takpappen på taket. Den kan ha startat av brandgaser och lågor som kom ur rökluckorna, alternativt genom otäta genomföringar på taket, och antände pappen. På taket fanns också solcellspaneler vilka bidragit till ett kraftigt brandförlopp på taket.

Figur 15: Fotografi taget från höjdfordon ett par dagar efter branden (vitt kryss visar höjdfordonets placering). Bilden visar tre av de rökluckor som hade öppnats automatiskt. Den röda ovalen visar ungefärlig placering av rökluckorna.
