Datum:
2021-07-13

Diarienummer:
2021-000393

Brand i transportör på Husumfabriken

Datum:	2021-06-18
Tid:	12:25
Plats:	Husumfabriken
Händelsetyp:	Brand i byggnad
Händelserapportnummer:	G2021.064505
SOS Ärendenummer:	11.8071267.2

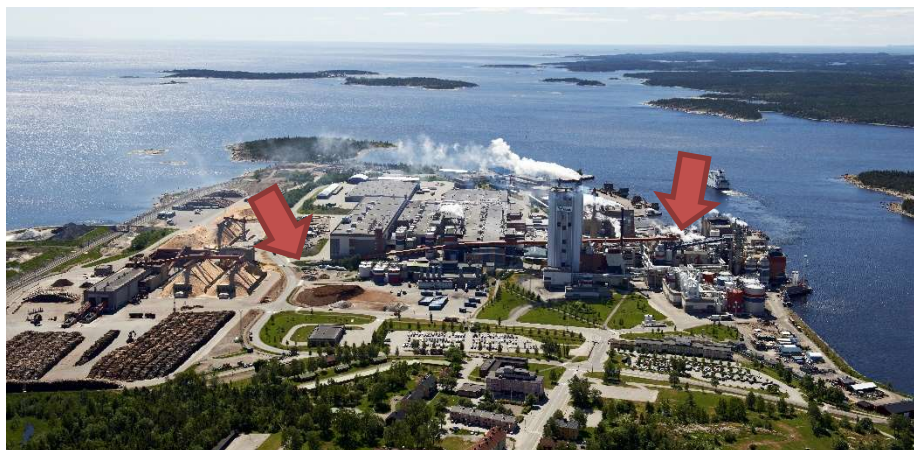
Fabriksområdet ligger på en udde som vetter ut mot Östersjön och området är ca 1,1 km² stort. Branden uppstod i en transportör som sträcker sig från flisstacken till massakokaren, 600 m genom fabriksområdet. Pilarna på bilden ovan markerar transportörens start och slut.

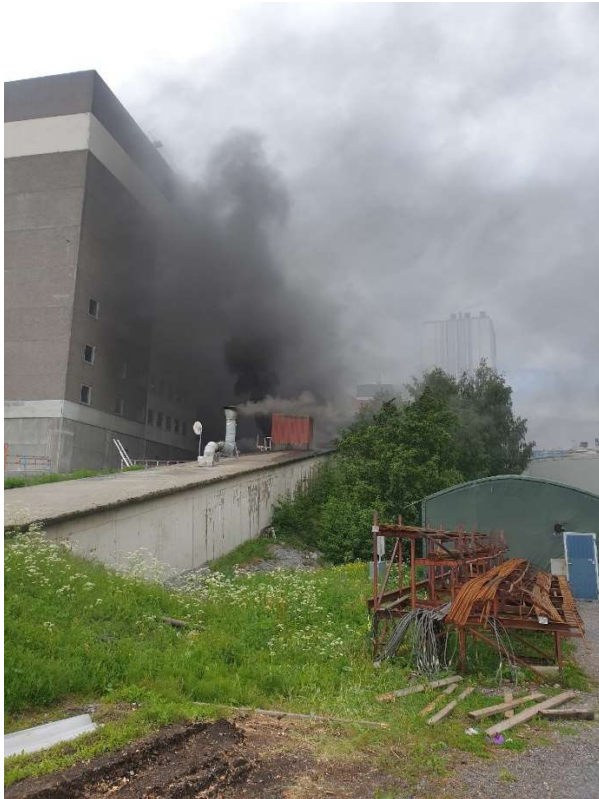
Bild 1: I ena änden av transportören går transportbanden ner under marken i en betongkonstruktion. Kulverten löper vidare under en väg på fabriksområdet.

Eftersom branden pågick under lång tid i kulverten spolades vatten med 4-5 fogfighters samt sprinkler konstant i flera dygn för att hålla ner branden. Detta resulterade i stora mängde släckvatten samt en negativ påverkan på kulvertens betongkonstruktion. Vägen som kulverten löper under fick brytas upp och kulverten förstärkas med ca 40 cm betong.

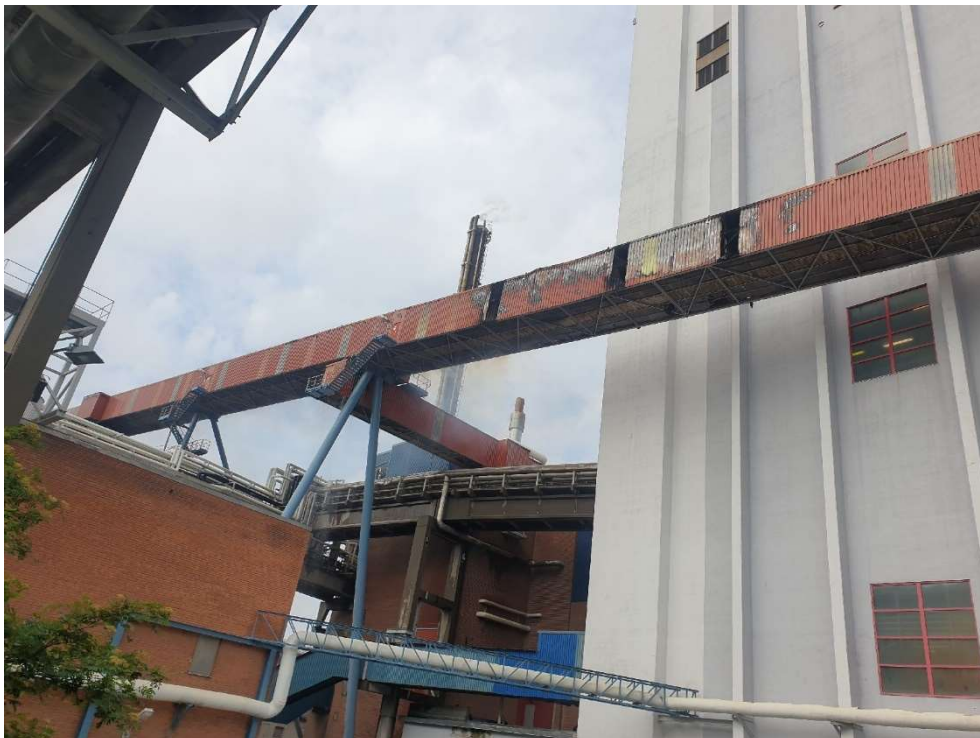
Bild 2: I andra änden är transportören 40-60 meter över marken och konstruktionen är i stål och plåt.

Vid framkomst till brandplatsen, ca kl. 12:35, kunde styrkan från Husum konstatera att det brann på flera ställen i transportören. Branden var som kraftigast vid panna 8 i massafabriken, den del där transportören går ca 25-30 meter ovanför marken, och där inledde också styrkan från Husum sin initiala insats.

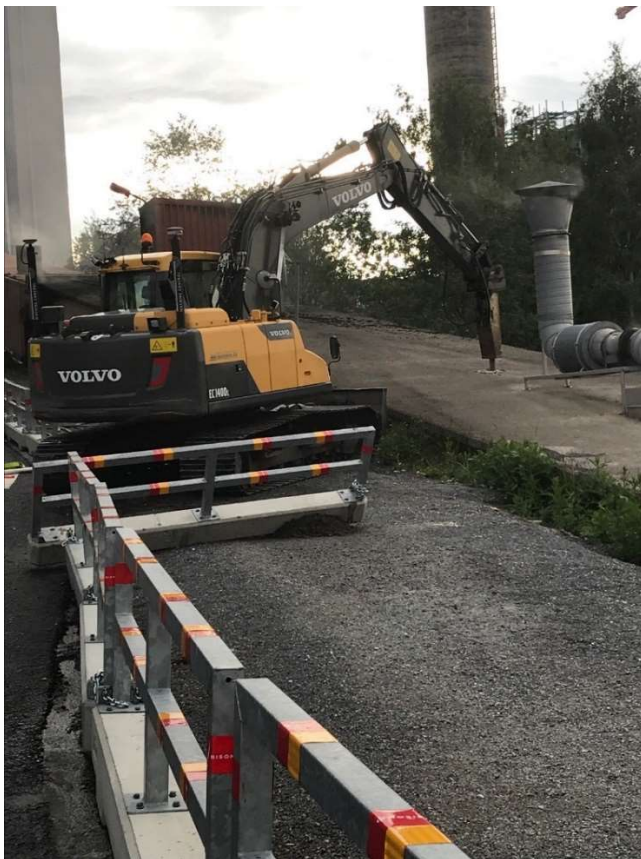
5 hål bilades upp i betongkonstruktionens tak och ca **kl 20:30** återkallades VMA då rökutvecklingen avtagit så pass att VMA inte längre var motiverat.

Vid **20-tiden** hade man dock börjat få effekt på släckningen och man hade beslutat att göra ett antal hål i betongkonstruktionen ner mot sällhuset för att få bättre förutsättningar för att komma åt branden där.
