Räddningstjänsten
Västra Blekinge

OLYCKSUTREDNING - 2

Datum
2021-09-17
Olycksutredare
Magnus Kärvhag
Diarienummer
2021-000665

Brand i byggnad [REDACTED] **2021-06-18**

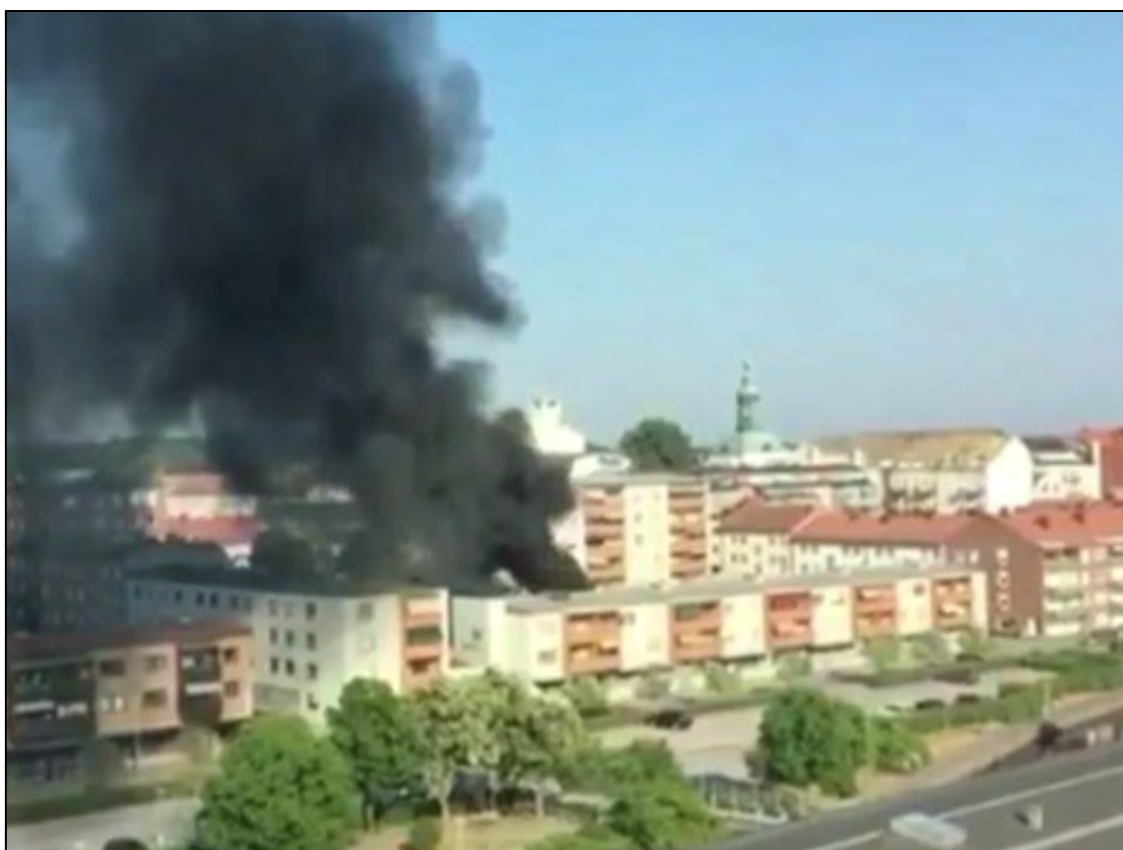
Branden i permobilens med tillhörande batterier med bidrag från brännbara delar av minigaraget har producerat stora mängder giftig brandrök, se bild på första sidan. Även om brandstarten var utanför bygganden har mycket av röken trängt in i lägenheterna. Branden skulle kunna ha orsakat personskador i de fall branden inträffat en annan tid på dygnet då personerna ligger och sover.

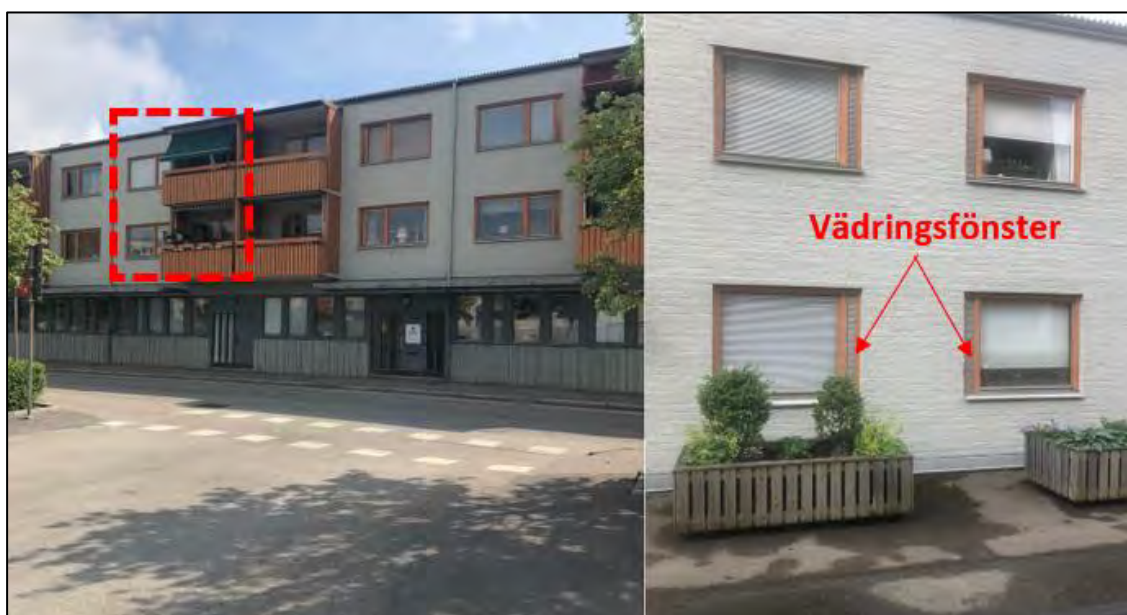
Bild 1: De två lägenheterna sedda från gatan och liknande lägenheter från gården

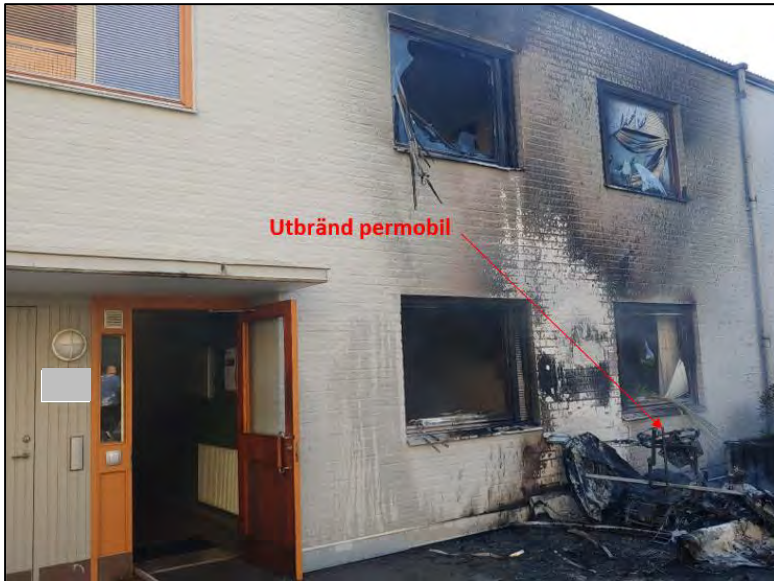
Branden har börjat i minigaraget för en permobil och spridit sig från startutrymmet till två lägenheter. Branden har omfattat hela garaget. Garaget blev totalskadat liksom permobilens. Flammor har påverkat hela byggnadens höjd på två våningsplan. Fyra fönster har påverkats av branden och gick sönder. Sannolikt har öppna vädringsfönster bidragit till att branden fått fäste i fönsterkarmen och att varm brandgas kan passera in i lägenheterna. Takfoten var tät liksom anslutningen mellan gårdsplan och byggnad vilket bidrog till att branden inte fick fäste i utrymmet bakom tegelfasaden eller till vindsvåningen. Ingen brand konstateras på vindsplanet, ej heller rökspridning till verksamhetslokalerna i bottenvåningen.

En lägenhet på plan ett och en lägenhet på plan två fick brand- och rökskador med rökskador i trapphuset. Lägenhetsinnehavarna kunde inte bo kvar i bostäderna. Fyra fönster, två per lägenhet utsattes för hög värme vilket medförde att rutorna sprack. Sotskador på fasaden kunde också konstateras liksom mindre vattenskada i lägenheten på plan ett efter brandsläckning.

Bild 2: Brandskador vid de två lägenheterna

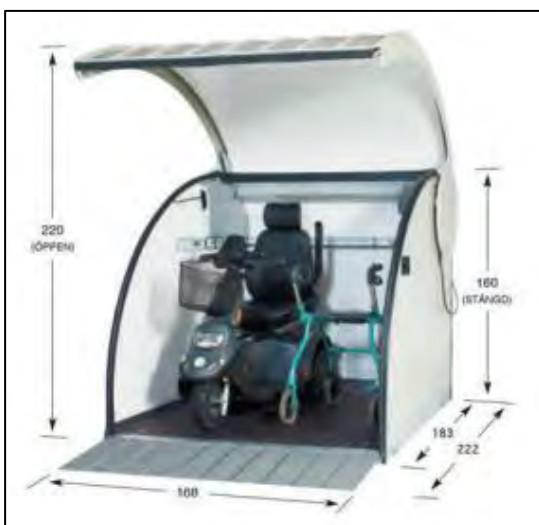
Bild 3: Dooman minigarage BB30

Permobilen var av fabrikatet Invacare Orion tre-hjulig, som enligt uppgift från innehavaren stod på laddning. Innehavaren har laddat permobilen på samma sätt under de år denne innehaft hjälpmedlet. Minigaraget var av fabrikatet Dooman BB30, se bild 3 och var utförd med väggar av plåt med mellanliggande isolering av cellplast. Luckan består av glasfiberarmerad plast. Garaget innehöll LED-belysning och en frostvakt för att hålla garaget frostfritt. I en brandteknisk utredning daterad 2003-03-06 konstateras att alla byggnader ska ha ett skydd mot brandspridning mellan byggnaderna oavsett storlek. Vidare konstateras i utredningen att "brandbelastningen i garaget består av plastdetaljer på fordonet och har beräknats ligga under 30 MJ/m^2 omslutningsyta. Denna låga brandbelastning beräknas inte kunna orsaka brandspridning till angränsande fastighet även om avståndet är 0 (noll) meter. Garaget kan således ur brandskyddssynpunkt placeras även i anslutning till ett flerbostadshus."

Orsaken till branden har inte med säkerhet kunnat konstateras. Anlagd brand är osannolik då branden inträffade sen eftermiddag mitt i ett bostadsområde. Frostvakten har inte använts under den varma årstiden varför orsak kopplat till frostvakten är osannolik. Sannolikt har branden startat i samband med laddning av permobilens batteri. Tre tänkbara orsaker kan vara att batteriet självt eller batteriladdaren har startat branden. Även överladdning med efterföljande s.k. termisk rusning kan vara en orsak.

Även om orsaken till branden inte med säkerhet har kunnat fastställas är det dock helt klart att branden har startat i minigaraget där en permobil förvarades och var under laddning. Placeringen av garaget intill fönster vid ett flerfamiljshus är olämplig även om den brandtekniska utredningen menar att den placeringen inte bedöms förorsaka brandspridning. Minigarage bör placeras på avstånd eller skyddas av brandskyddstekniska byggnadsdelar så att en brand inte kan spridas till andra byggnader i omgivningen. En noggrannare undersökning av permobilens har inte kunnat göras då den är totalskadad. Nedan följer de åtgärder Räddningstjänsten föreslår.

- Utredningen delges samtliga kommunala bostadsföretag i de tre medlemskommunerna och till kommunernas organisation för bostadsanpassning.
- Fastighetsägaren, Karlshamnsbostäder AB, bör inventera sitt fastighetsbestånd för att säkerställa att liknande lösningar för t.ex. bostadsanpassning inte finns.
- Tillverkaren av permobilens har delgivit en tillbudsrapport av Karlshamns kommun och bör undersöka om och i så fall hur laddningsproceduren bidrog till händelseförloppet. Tillverkaren delges även denna utredning.
- Tillverkaren av minigaraget delges denna utredning och uppmanas att förtydliga installationsmanualen för placering av garage intill byggnader.
