# OLYCKSUNDERSÖKNING

## Räddningstjänsten Öland

## Olycksundersökning Brand i byggnad

Olyckstyp:	Brand i byggnad.
Datum för olyckan:	2020-07-14, tisdag.
Larmtid:	03.07
Plats:	Storgatan 12, Färjestaden
SOS ärendenummer:	15.6212078.2
Räddningstjänst avslutad:	2020-07-14 kl. 11:05

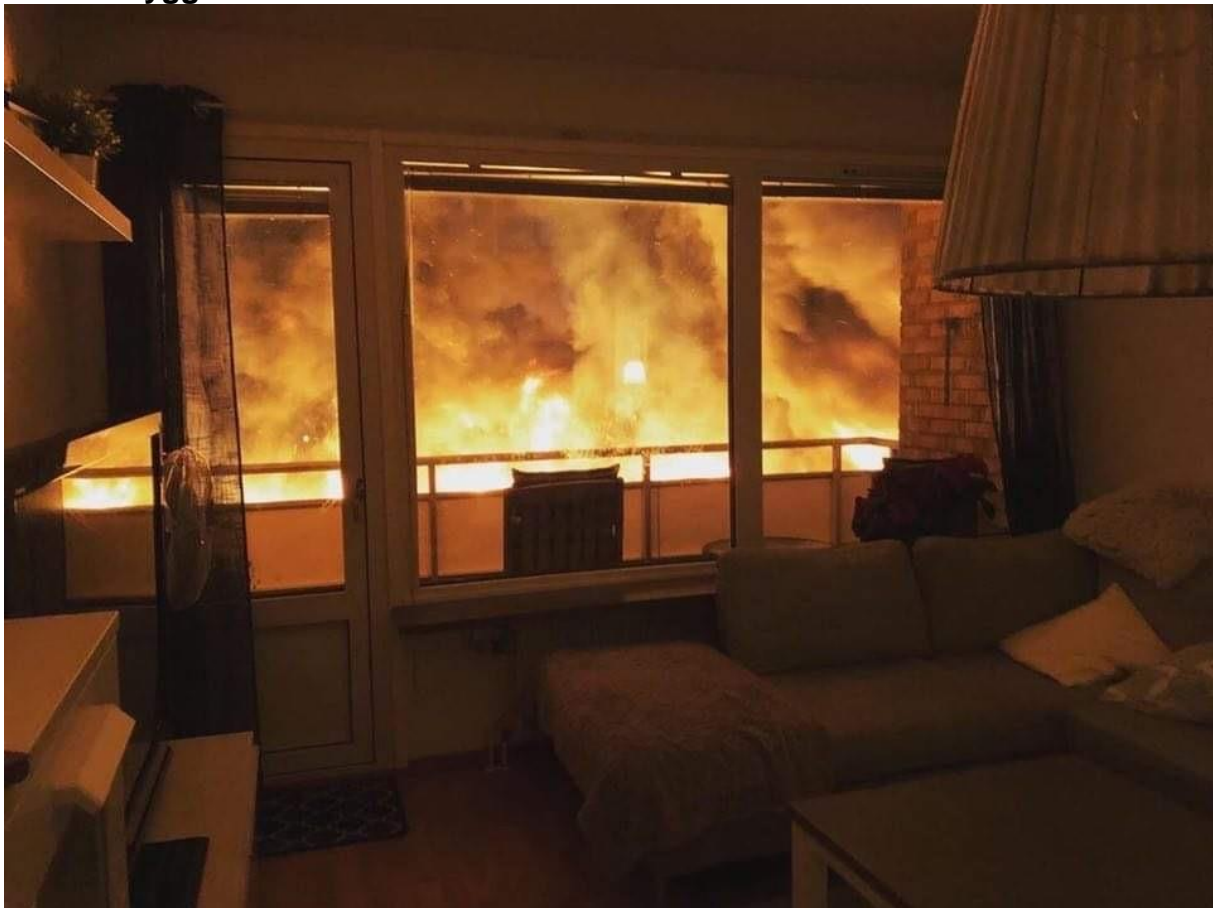
*Bild från lägenhet ut mot brandplatsen. Foto: Ebba Karlberg*

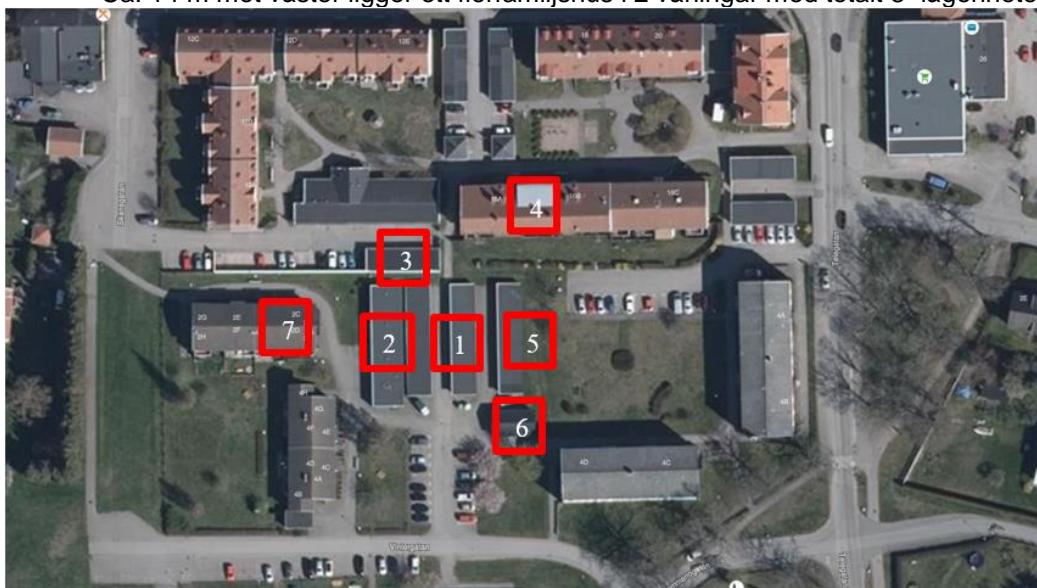
Bild 1.

2 stycken fristående garagelängor med plats för totalt 14 bilar (nr:1).

Garagelängorna var inte utrustade med garageportar.

Byggnad i 1 plan, ca 215 m<sup>2</sup>, innehållande 16 förrådsutrymmen, cykelförråd, el central, undercentral för fjärrvärme, inkommande fiber samt tvättstuga (nr:2). Byggår 1983.

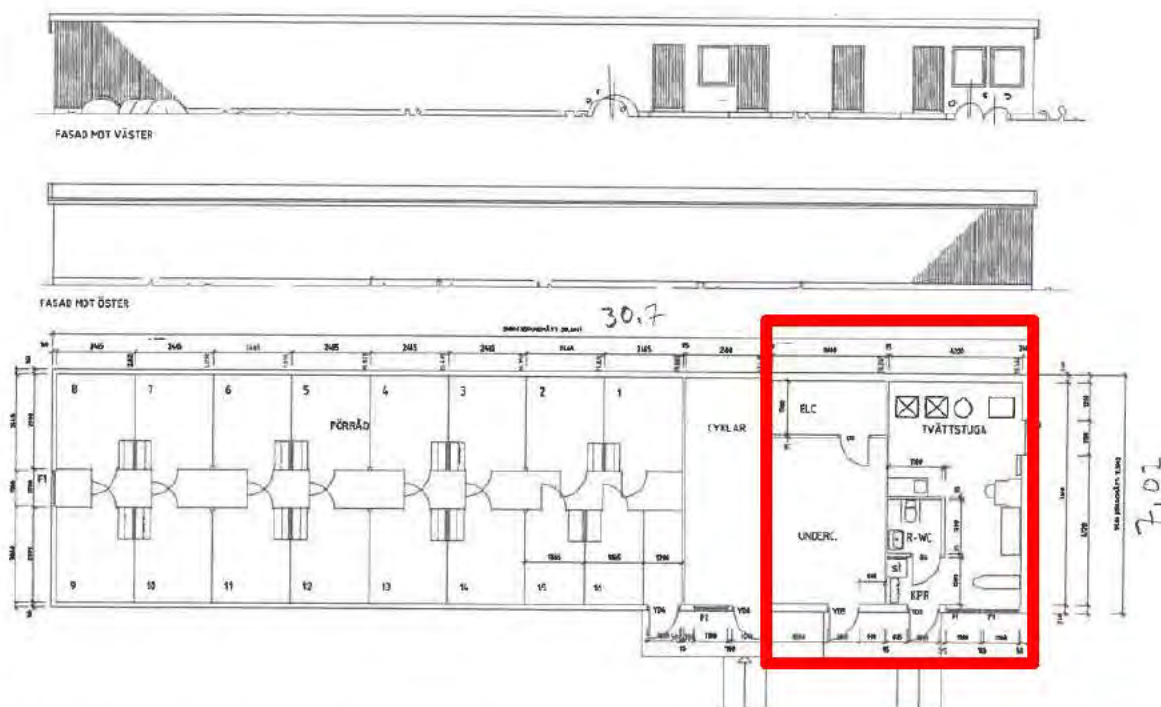
Bild 2. Detaljbild av förrådslängan (nr. 2 i bild 1) Röda fyrkanten är den räddade delen med fjärrvärmecentral och tvättstuga.

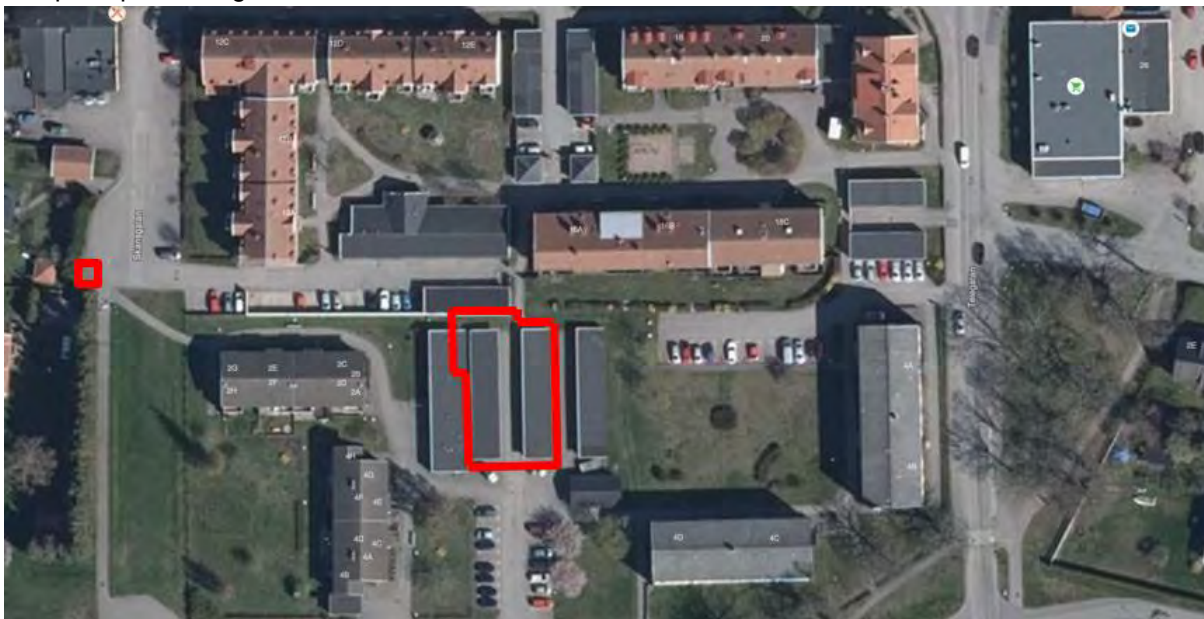
Bild 3. Brandens utbredning vid räddningstjänstens ankomst markerad med rött.

Energien i branden var så stor att fasaden i det intilliggande förrådet i nordväst antänts, förrådslängan i väst antänts, samt att rutor spruckit i båda flerfamiljshusen som ligger i närheten. Färgen på gaveln till flerfamiljshuset i väster samt färg på lister runt dörrar och fönster på flerfamiljshuset i norr hade börjat ta skada av den kraftiga värmestrålningen.

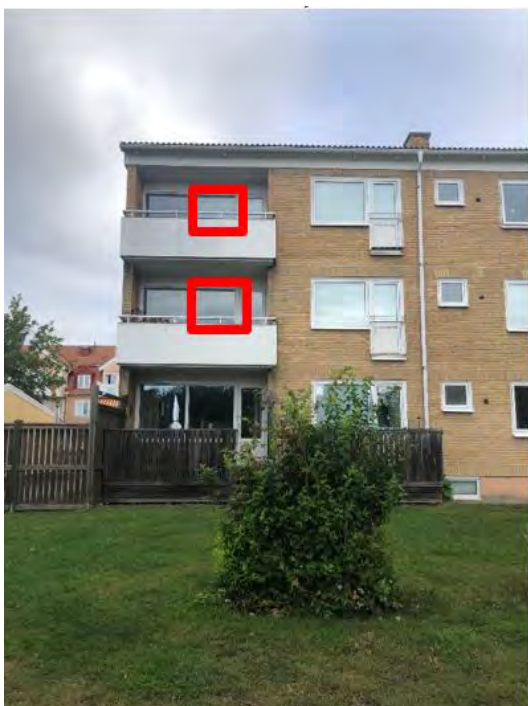
Bild 4. Storgatan 16 (nr: 4 i bild 1). Spruckna fönster markerade med röd fyrkant. Färg på lister på fönster och dörrar på balkongerna har blivit missfärgade och bubblat upp.

Beslut tas att utrymma flerbostadshuset norr om garagelängorna (nr: 4 i bild 1) då en del glas till lägenheterna har spruckit. Polis och ambulans bistår med personal till detta.

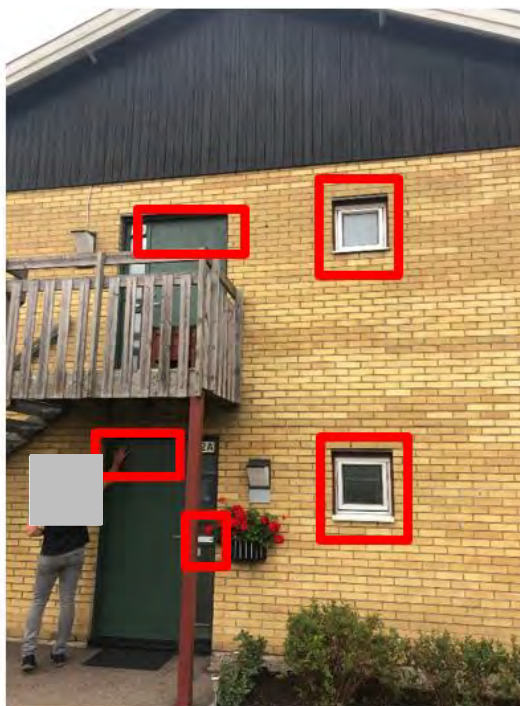
Bild 5. Vintergatan 2 (nr: 7 i bild 1). Skador markerade med röd fyrkant är: Spruckna fönster, färgskada på dörrar samt nedsmält dörrklocka.

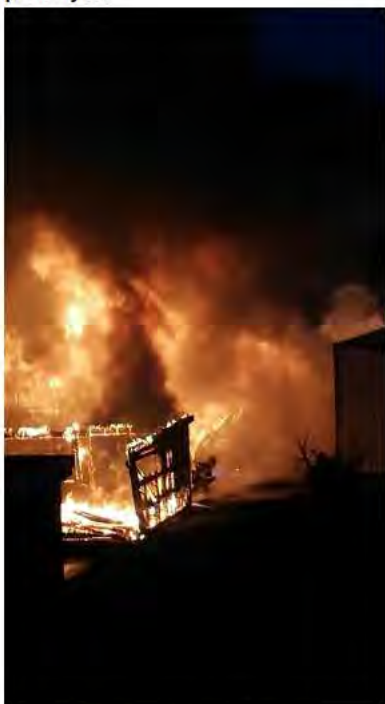
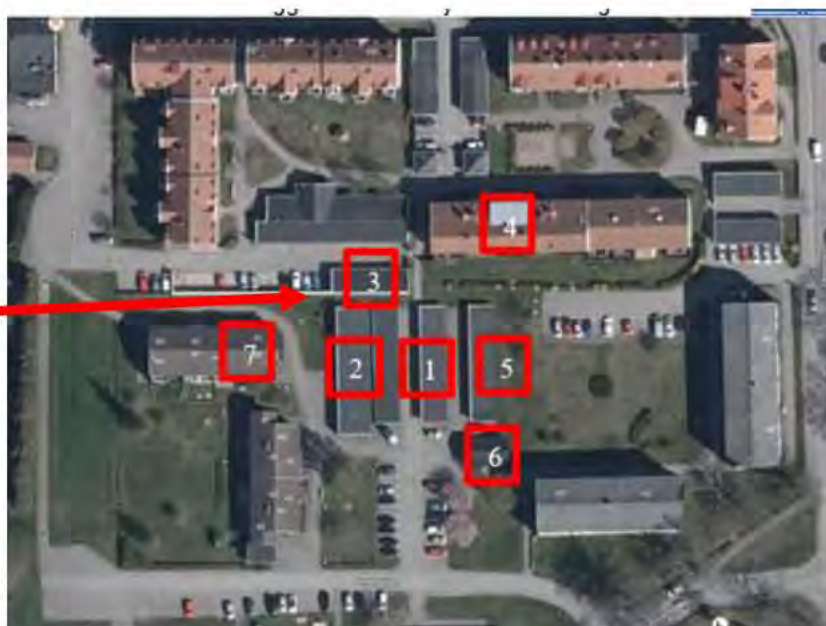
Kylning av fasad på förråd (nr.3).

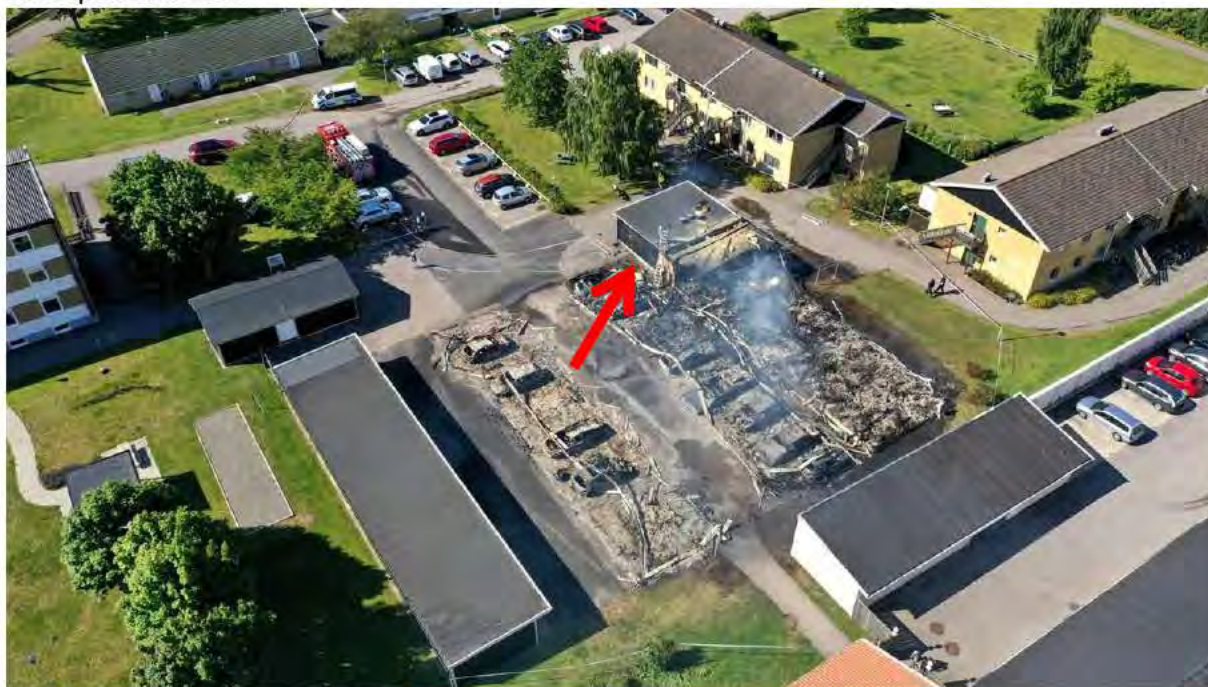
Arbetet ger god effekt och utrymme med fjärrvärmecentral och tvättstuga räddas från branden.

Foto: Helmuth Petersson. Pilen pekar på fjärrvärmecentral och tvättstuga.
