Södertörns brandförsvärsförbund

Olycksundersökning
Brand i byggnad
Björnövägen, Hovsjö
2021-03-24

Nr: 2021-1.0

Datum: 2021-07-20

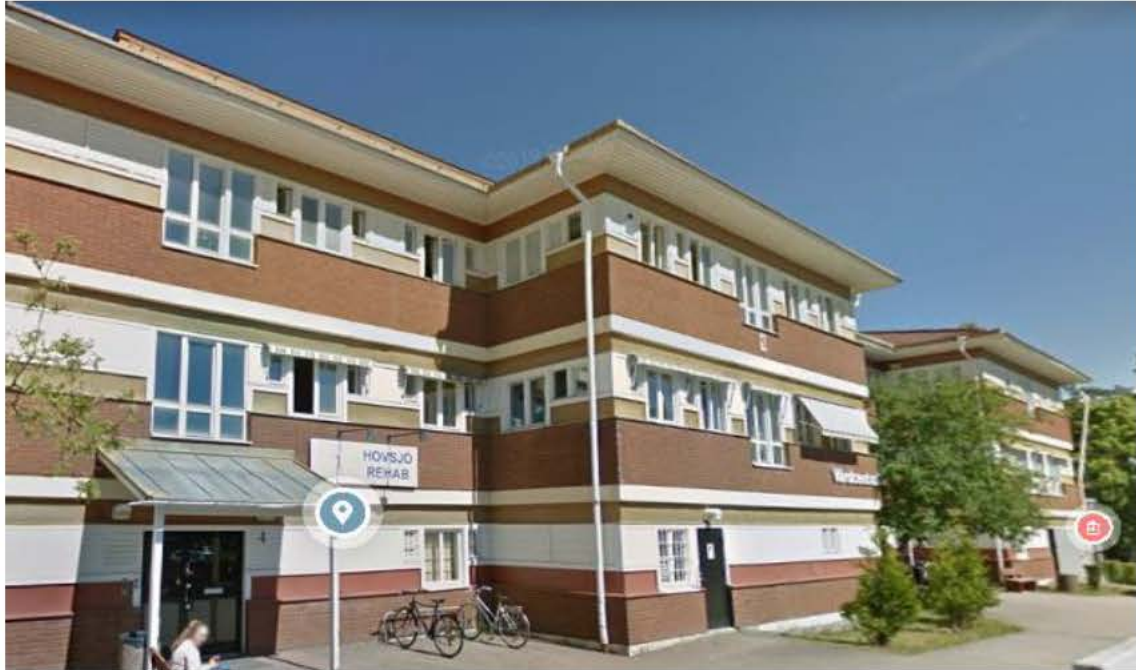
Bild 3. Vy från framsidan och den angreppsväg som initialt användes av Södertälje och senare av Botkyrka.

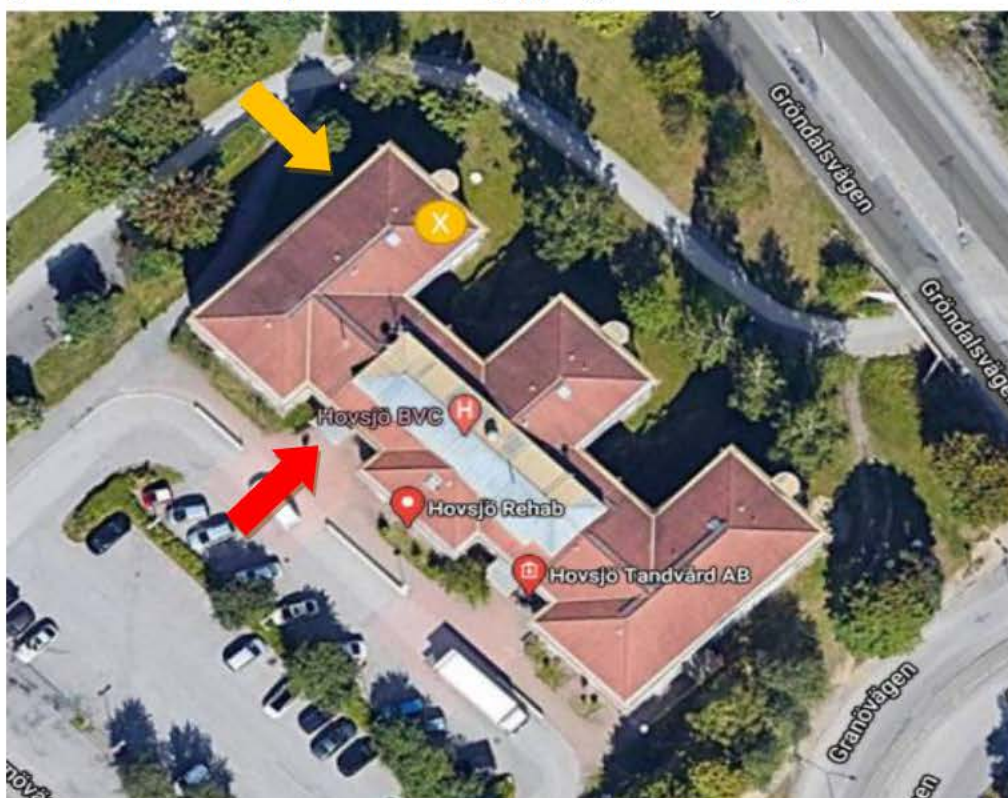
Branden bedöms ha börjat i en lägenhet på tredje våningen i det på bilden nedan vänstra skeppet. Platsen är markerad med ett X. Den gula pilen indikerar vart den utvändiga livräddningen genomfördes. Den röda pilen indikerar angreppsväg för den invändiga insatsen.
