RÄDDNINGSTJÄNSTEN MJÖLBY

Olycksundersökning Brand i ladugård

Mantorp

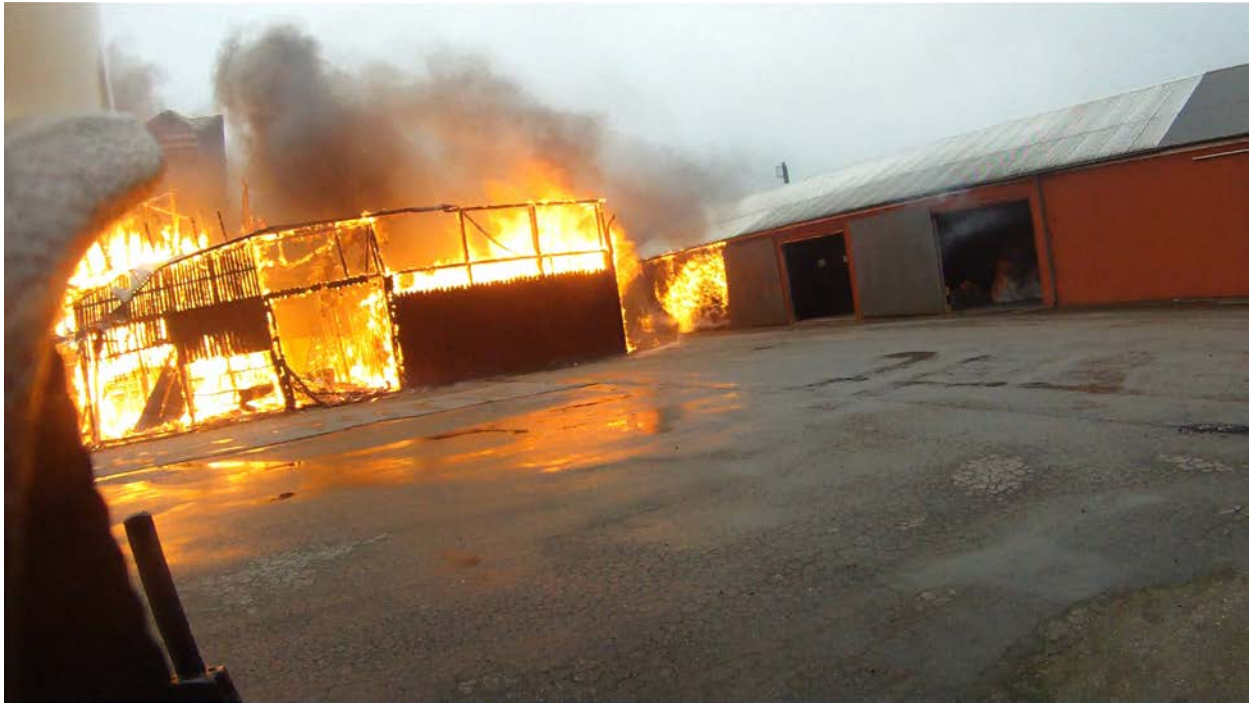
Bild 1: Till höger i bild syns byggnaden 5020 fick i uppgift att skydda/släcka

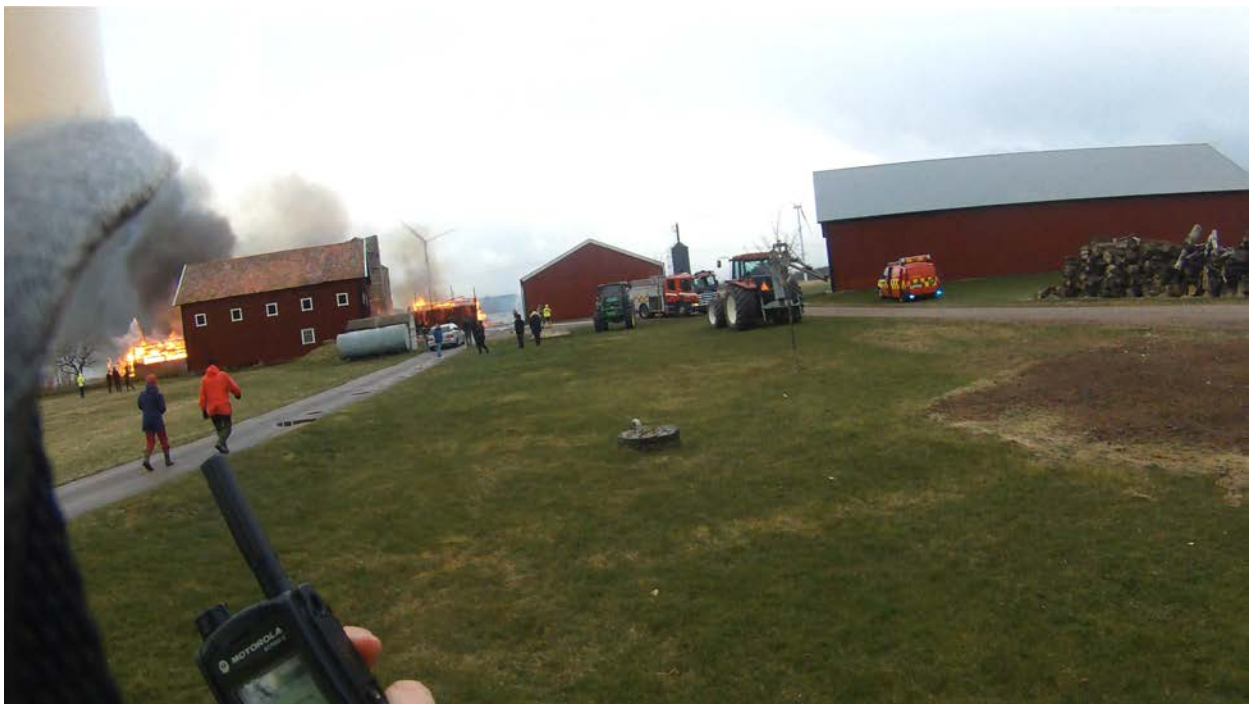
Bild 2: Visar 5080 initial fordonsplacering

- Räddningsledaren valde medvetet att ställa sitt fordon i viss avskildhet ifrån de andra räddningsfordonen. Detta minskar risken för att enskilda brandmän väljer att söka kontakt med räddningsledaren istället för sin respektive styrkeledare. Vid olyckor som involverar flera styrkor medför denna åtgärd att räddningsledaren lättare kan fokusera på sina huvuduppgifter.

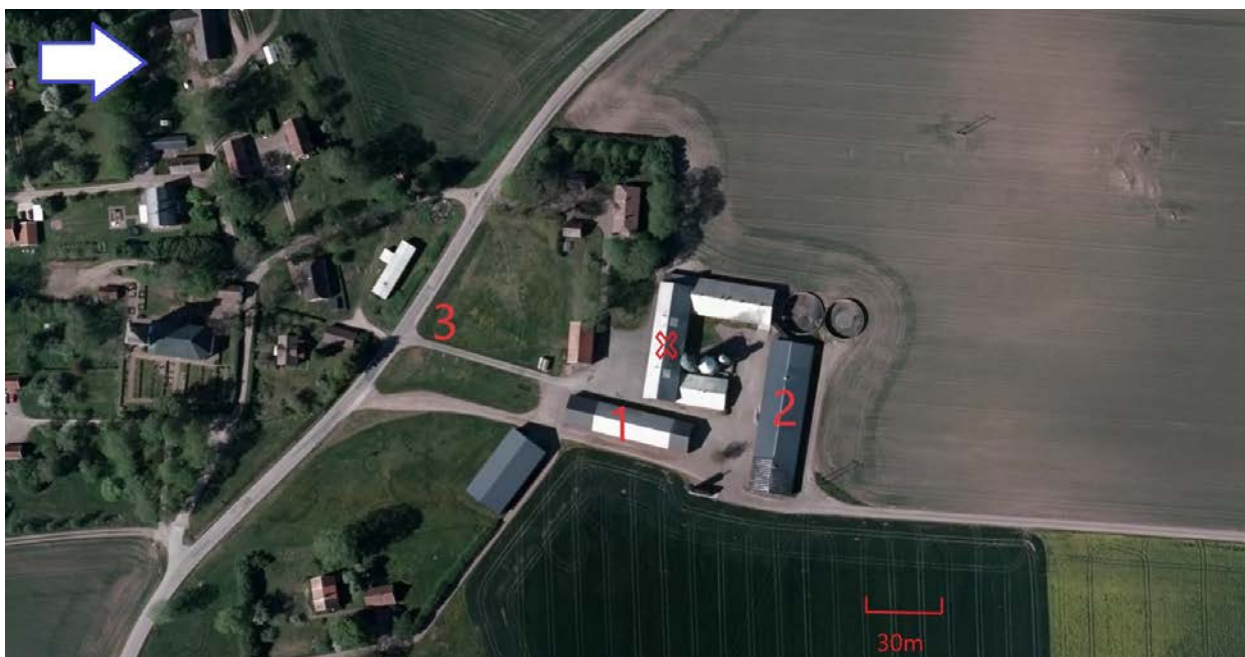
Bild 3: Pil visar vindens riktning, x markerar ladugården som brann vid ankomst, sektor 1 skyddades av 5020 + 5310, sektor 2 skulle skyddas av 2010, sektor 3 vattenförsörjning av 5040 + 2040.

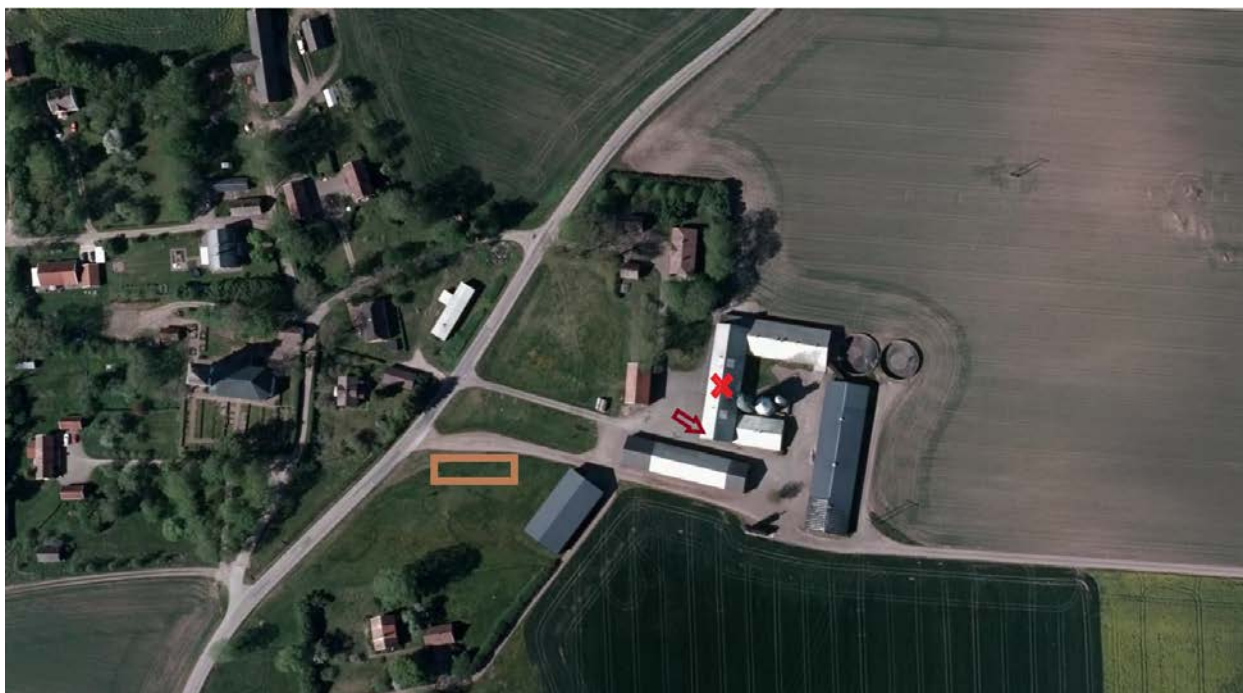
Klockan 18.01 fick RL kontakt med ägaren som hade varit upptagen med att evakuera fordon ur byggnaden till höger om ladugården. Ägaren informerade RL att det bl.a. fanns en acetylenflaska i ladugården som brann. Samtidigt som detta skedde anlände även styrkan ifrån Linköping till platsen. RL beordrade samtliga att backa och flytta alla fordon i skydd bakom en stor timmerhög (bild 4). Med ett riskavstånd på 300m fick polisen på plats i uppgift att spärra av den större vägen utanför objektet samt varna/informera boende som innefattades av riskavståndet att hålla sig inomhus.

Bild 4: Kryss markerar ladugård som initialt brann. Pil markerar plats i byggnaden där acetylenflaskan stod, rektangel markerar timmerhögen.

- Hålla en diskussionsövning för befälen som grundar sig i MSBs material ”*Insatskort för acetylen­gasflaskor – RIB*”.
