Olycksundersökning brand i återvinningsanläggning, Vaggeryds kommun

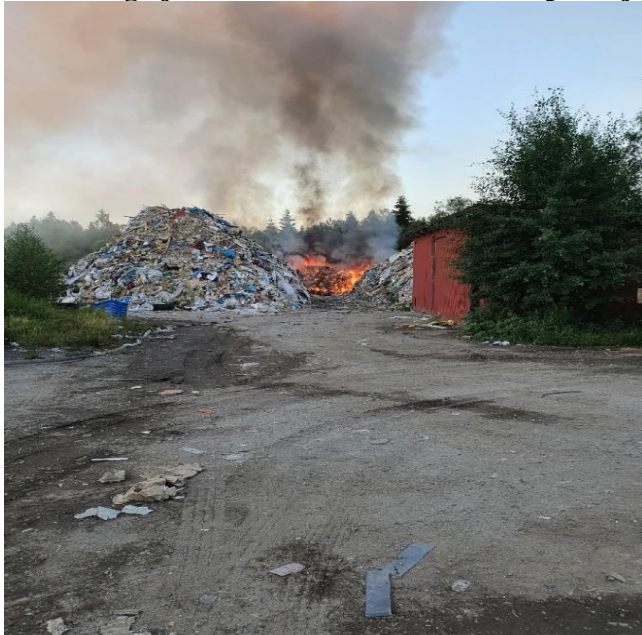
Bild tagen vid första enhetens framkomst

Vid styrkeledarens framkomst finner han att det ryker från en mindre hög och att det brinner relativt kraftigt i ena delen av upplaget.

Styrkeledaren bedömer att det finns spridningsrisk till skogen. I sin framkomstrappport meddelar han att det är en relativt kraftig brand i delar av en hög, att det är långsam brandspridning och att det finns risk för spridning till skogen. Han begär också fler vattenenheter.

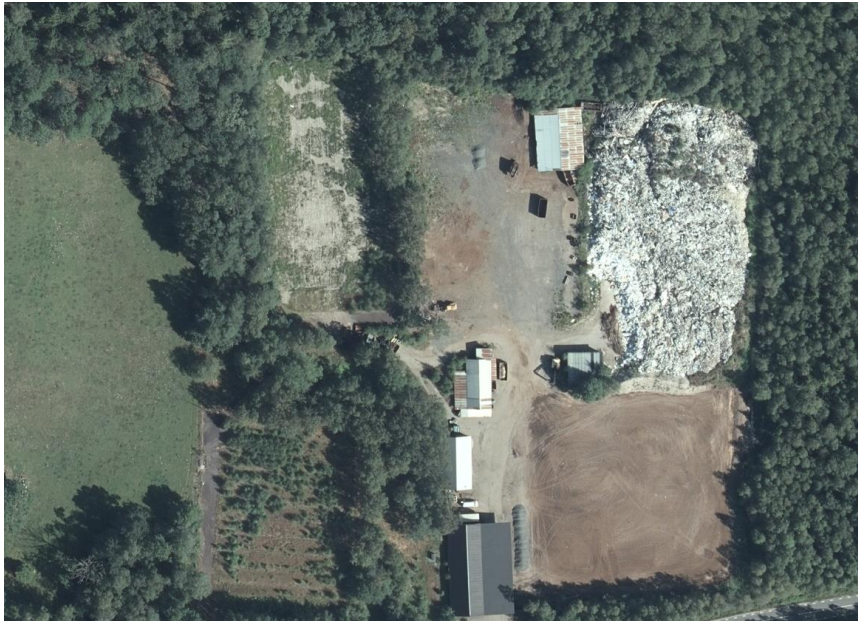
Översiktsbild Hitta.se

Den övergripande ledningen som har ett antal större deponibränder i minne ser framför sig att det är en större brand och att det finns en överhängande risk för att detta blir en omfattande deponibrand. Detta stöds ytterligare när de går in och tittar på flygfoto på kartfunktionen på Hitta.se på nätet. Flygfotot visar en stor sammanhängande hög med måtten 50 x 80 meter. Utifrån detta planerar den övergripande ledningen för att förhindra en omfattande deponibrand.

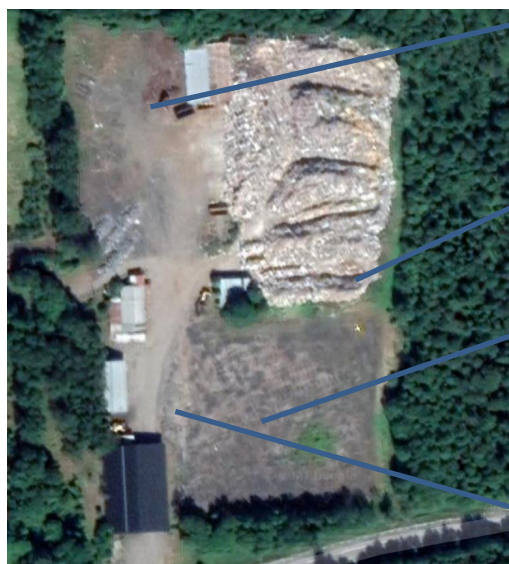
Primära
lämningsområdet

Brandområde

Sekundära
lämningsområdet

Ledningsplats
