Datum olycka  
2021-02-04  
Insatsrapport  
G2021.012371

# Brand i ladugård

## Utredning av räddningsinsats

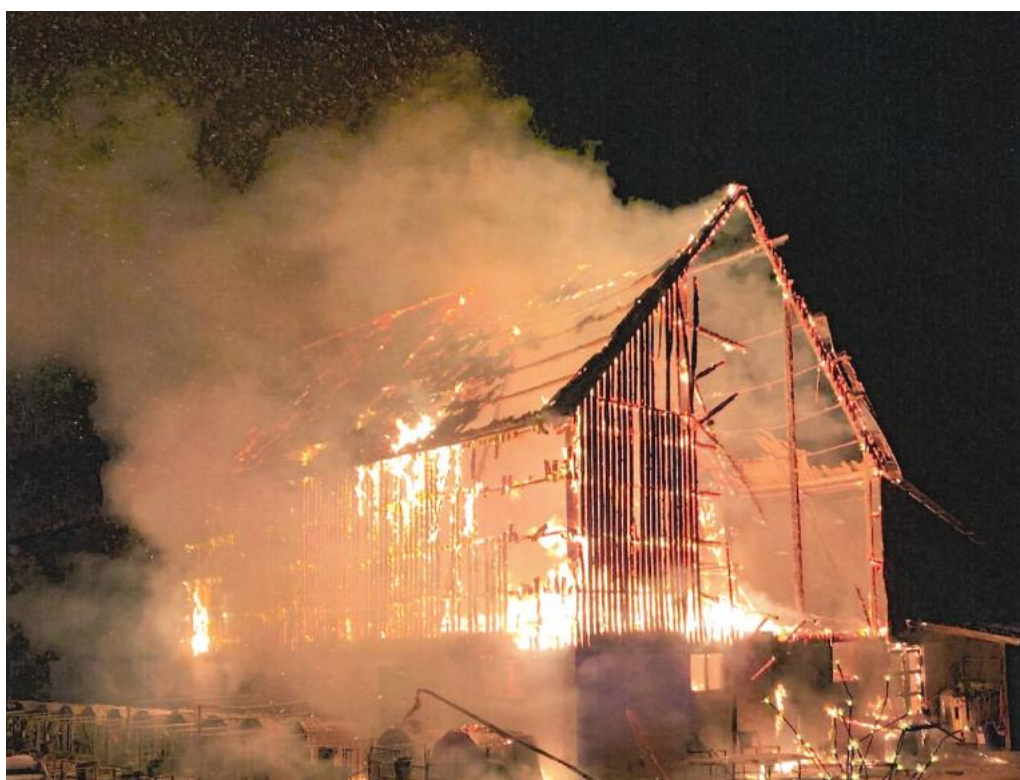
Torsdag den 4 februari 2021 uppstår en brand i ladugård vid [REDACTED]. Ägare och grannar vaknar av att det "knastrar och smäller" och ser att det brinner i ladugården. 112 larmas och ägare tillsammans med grannar börjar gemensamt evakuera djuren ur byggnaden. Branden blir omfattande och större delen av ladugården blir totalförstörd. Angränsande djurstall med c:a 250 djur räddas.

Brandorsak eller primärbrandplatsen har inte gått att fastställa med anledning av den totalskada som drabbat objektet, men troligtvis startade branden i mjölkrummet eller dess närhet.

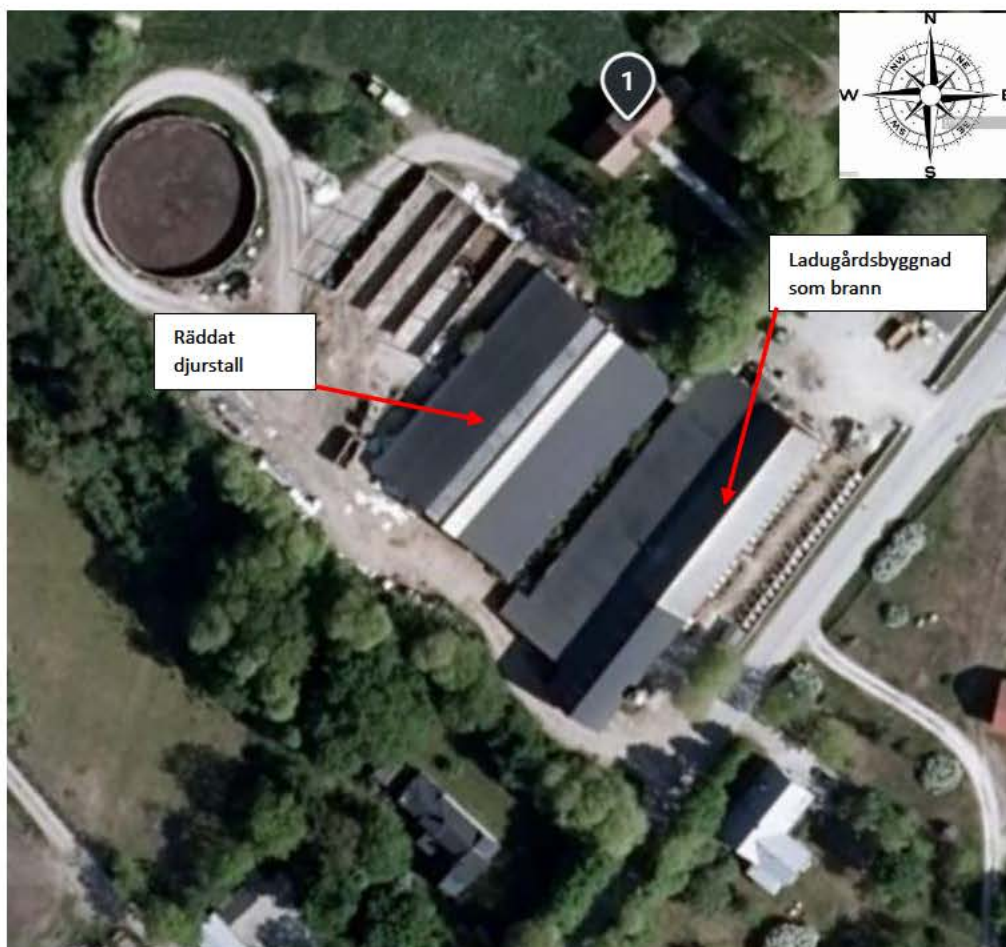
I NV riktning från ladugårdsbyggnaden finns ett djurstall med köttdjur (c:a 270 djur).

Avståndet mellan ladugårdsbyggnaden och djurstallet är c:a 5 meter.

Vinden ligger i ladugården längdriktning (NO, svag vind c:a 3 m/s). Brandrök och ett kraftigt "gnistregn" går in över grannfastighet.
