RÄDDNINGSTJÄNSTEN MJÖLBY

Olycksundersökning - Utsläpp av farligt ämne Dackeskolan Mjölby

Tisdag 2021-11-23 klockan 13:22

Plats: Dackeskolan Mjölby – RT90 6467352, 1459658

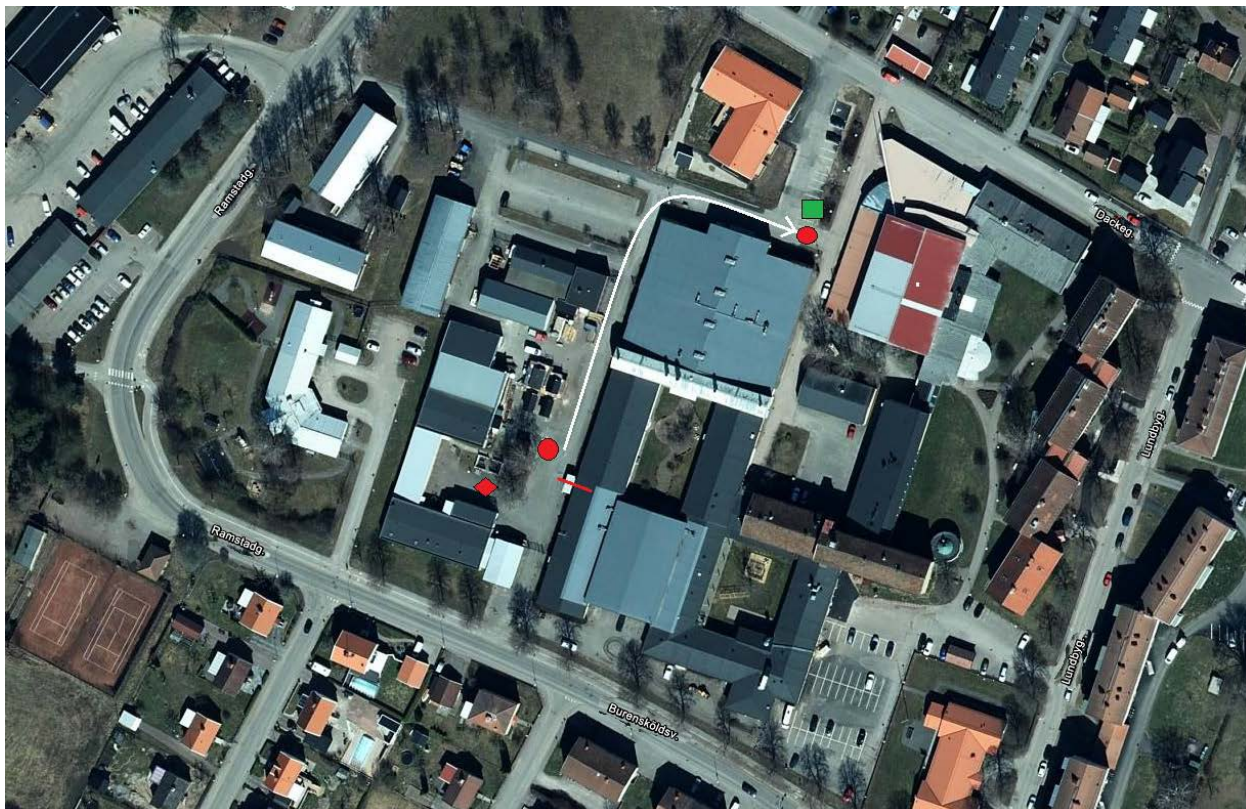
Satellitbild Dackeskolan (enirokartor.se)

Röd cirkel visar 242-5080 initial gruppering på innergården, samt tillfällig grupperingsplats och förflyttningssväg till ambulansenheter, som symboliseras med grön fyrkant. Röd romb symboliserar övriga räddningsenheters ungefärliga grupperingsplats, i anslutning till 242-5080 på innergården. Rött Streck visar position på dörren och korridoren som utgjorde angreppsväg in till skolan.
