**Trafikolycka Rv 671, Hultsfreds kommun
2022-03-30**

Årsnummer, händelserapport:
G2022.034734

Utredning utförd av:
Fredrik Säaw, april 2022

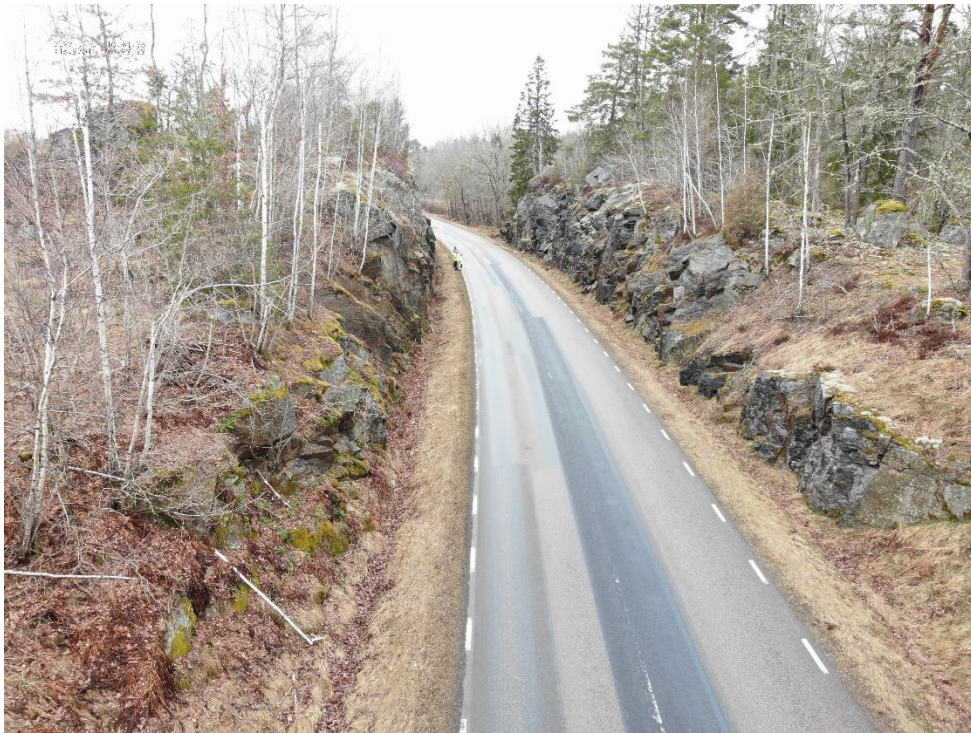
Figur 1. Olycksplatsen på Rv 671 norrgående

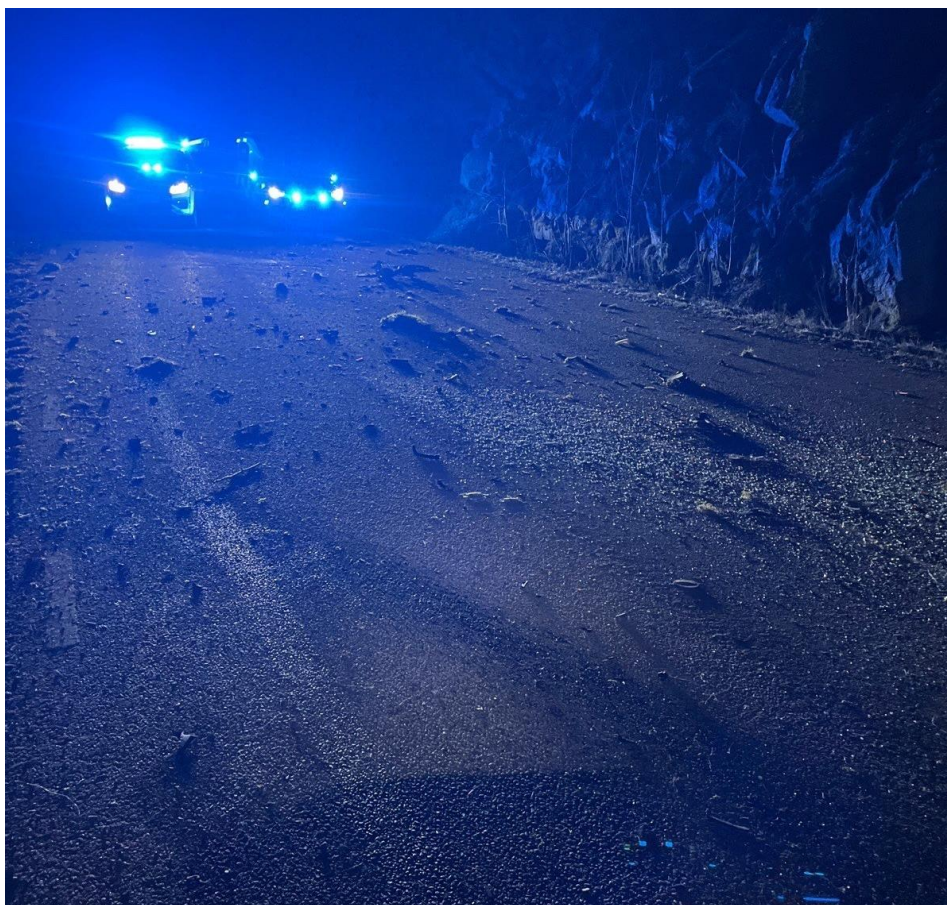
Figur 3. Kl 20:39 foto 7080 södergående riktning.

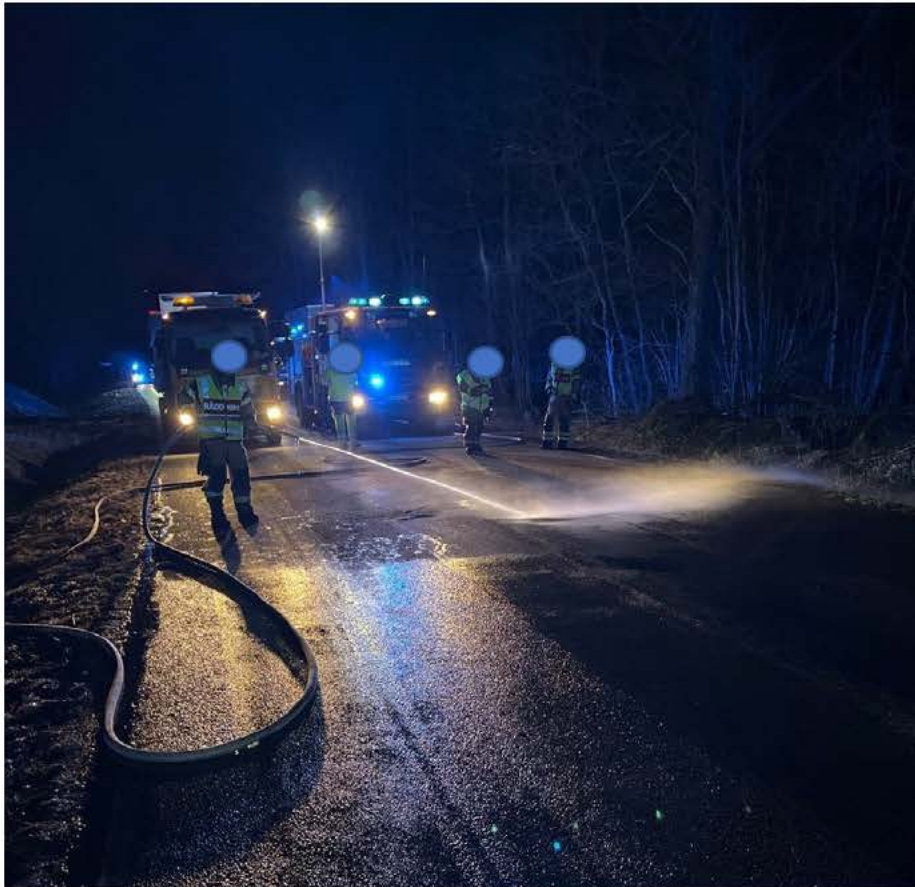
Figur 4. Kl 22:24 foto 7080 norrgående riktning

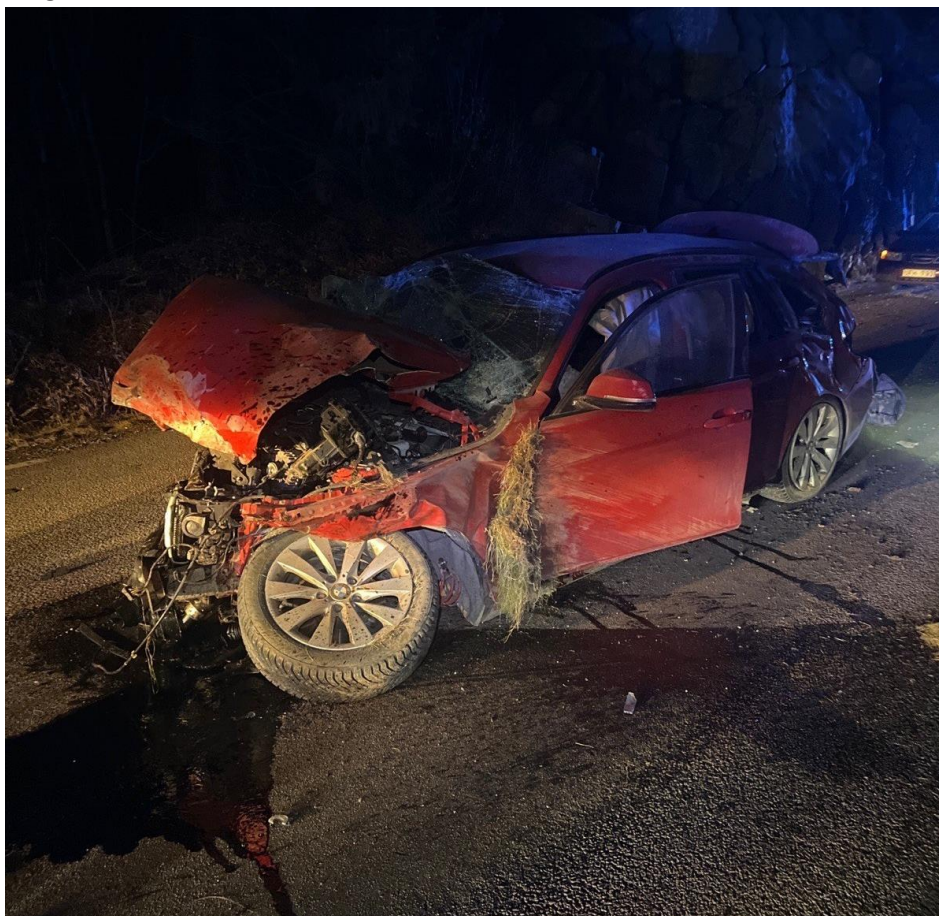
Vid olyckan omkom föraren av personbilen. Omfattande skador på fordonet samt totalstopp av RV 671 mellan kl 20.27 och kl 22.38, men inga större skador på väganläggningen.

Figur 5. Totalskada på personbilen.
