## Utsläpp av tårgas

Utsläpp farligt ämne, händelsenr. G2021.000516, 2021-01-02, [REDACTED] i  
Upplands-Bro

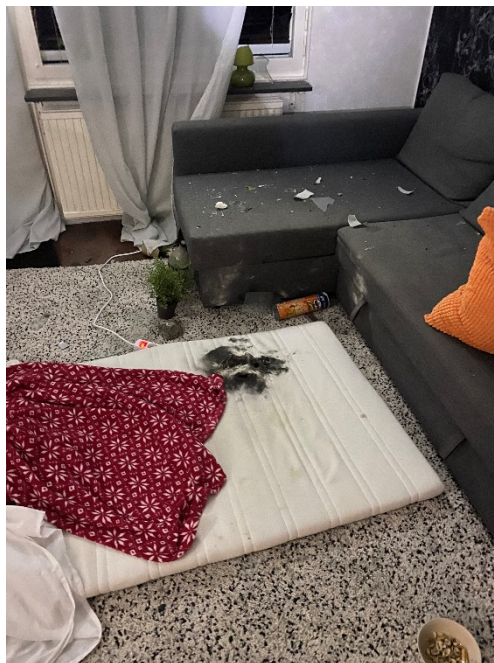
Man undersöker lägenheten med andningsapparat på och ser ett vitt dammlager över golvet, glaskross, en TV med sprucken ruta, en sten på golvet samt en madrass på golvet som har en brännskada. Explosimeter<sup>3</sup> som VBI delat ut ger utslag. Även Gasalert ger utslag och indikerar kolmonoxid. Senare märker man att den ger utslag på kolmonoxid även i ren miljö och man drar slutsatsen att det är något fel på den.

Figur 1. Bild från lägenheten, madrass med brännskada.

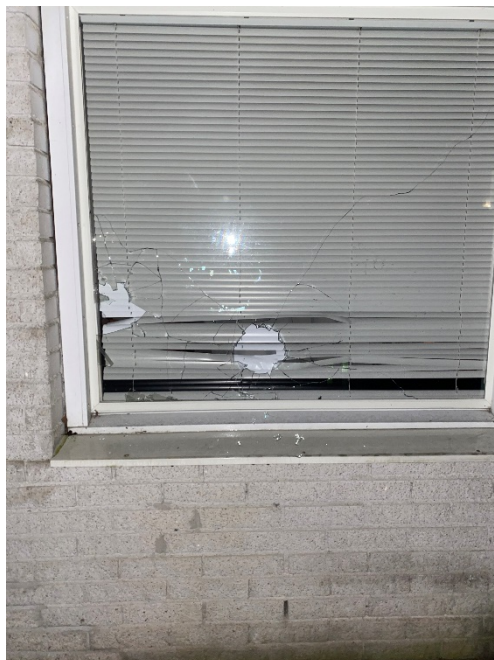
Personal från JÄ går runt huset och hittar två hål i rutan till den drabbade lägenheten på bottenplan. Det hittas också en sprint samt gröna skärvor med ett gult streck. Sökningar på internet pekar mot att det kan vara en tårgasgranat som exploderat.

Figur 2. Hål i fönster, fotat utifrån altanen.
