Olycksundersökning Nivå 3

Orsaks-, förlopps- och insatsutvärdering

Brand i byggnad

[REDACTED], 2021-02-27

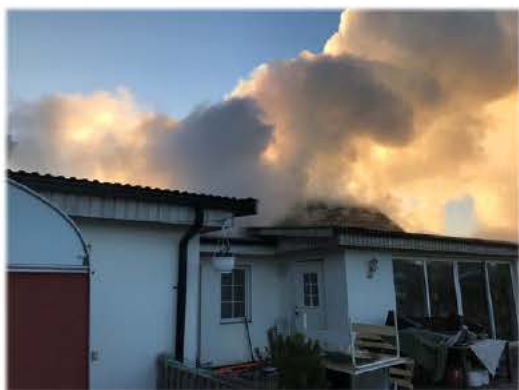
Figur 1, Vy mot det tillbyggda annexet.

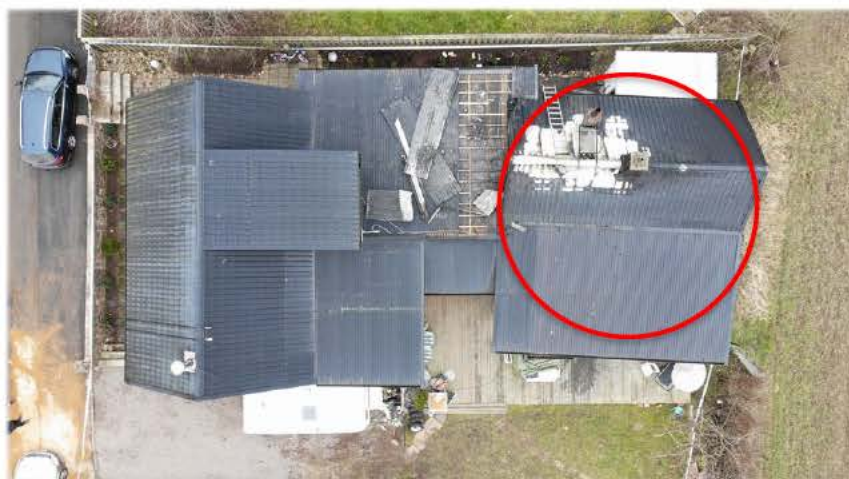
Figur 2, Annexet markerat med röd ring,. Värmeskador syns på taket intill skorstenen.

Efter att ha analyserat händelsen kan man konstatera att brandorsaken sannolikt kan kopplas till vedpannan och dess skorsten. Räddningstjänstens undersökning samt sotarens protokoll talar för detta. Även skadorna från utsidan vid skorstenen talar för att värmen varit störst här. Man kan dock inte utesluta annan orsak så resonemanget får stanna vid en tänkbar hypotes.

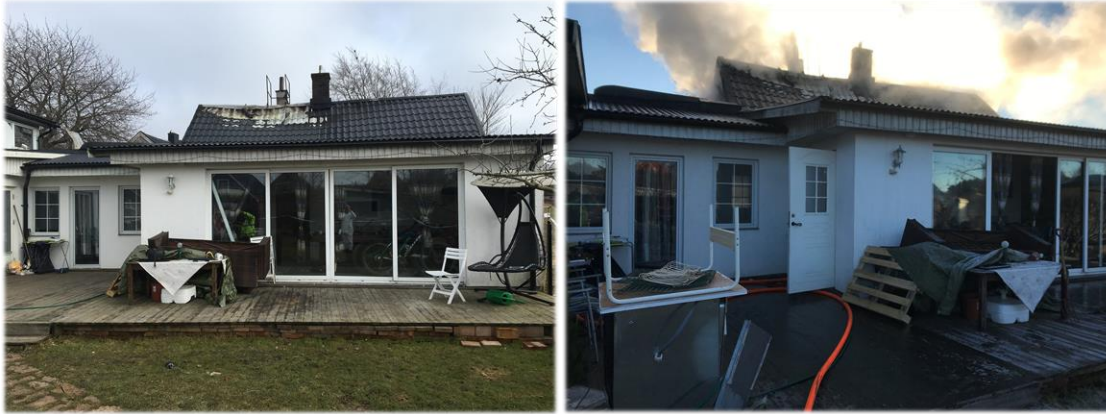
Platsen besöktes söndagen den 28 februari tillsammans med polisens tekniker. Branden är centrerad till den tillbyggda delen av bostadsbyggnaden, se bild 3 och 4.

Figur 3 och 4, Annexet (tillbyggda delen av bostadsbyggnaden)

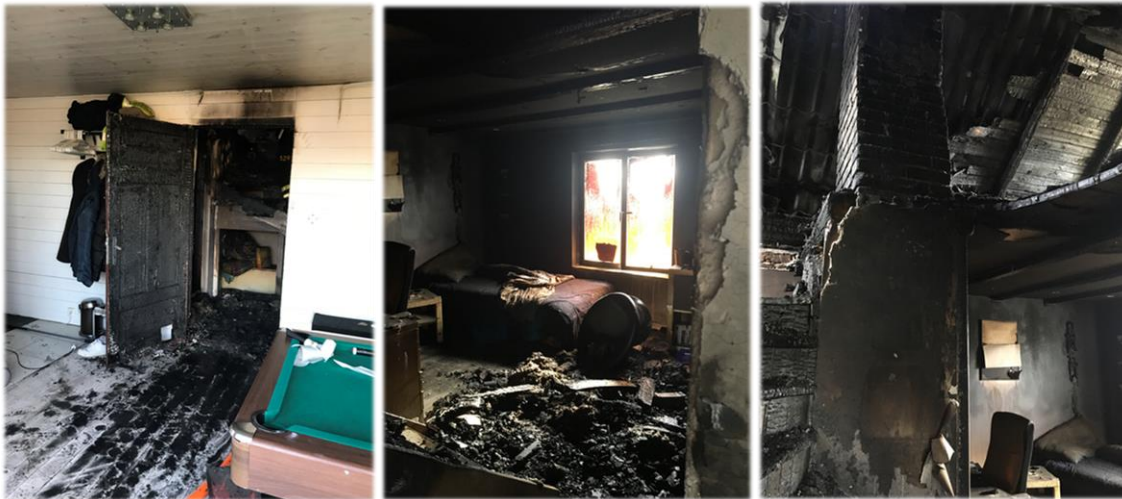
Figur 5, 6 och 7, Dörr in till bostad, säng i vardagsrum, trappa upp till ovanvåning/loft.

Personen påträffades i/vid sängen i figur 6. Som synes är det mycket sotskador i nedanvåningen, men inte så mycket brandskador. Det tyder på att branden startat på ovanvåningen. Sotiga, hela fönsterglas på nedanvåningen tyder på att branden varit ventilationskontrollerad tills rutorna på ovanvåningen spruckit.

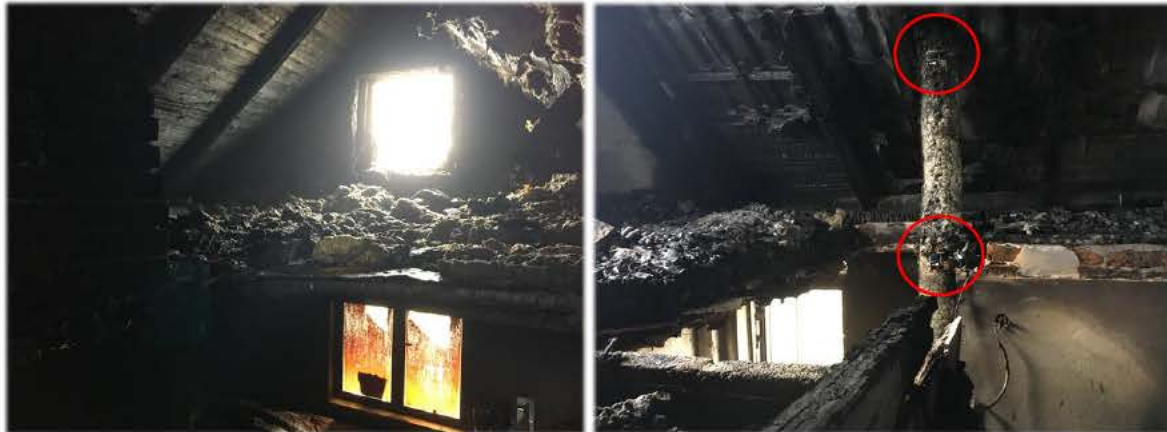
Figur 8 och 9, Bild mot höger, bild mot vänster/ rakt fram (tagen när man står i trappan upp).

På bilden 9 markerar den röda ringen där skorstenen från den vedeldade pannan har passerat bjälklaget och därefter yttertaket. Det är tydligt att råsponten på insidan är som mest bortbränd i innertaket där skorstenen går upp. I bild 8 syns att råsponten enbart är sotbelagd i denna del av rummet. Detta talar för att branden startat på ovanvåningen, att branden sannolikt startat i den delen av rummet där skorstenen mynnar ut i det fria.

I denna del finns inga för oss kända brandstiftare (cigaretter, levande ljus, elinstallationer). Detta talar för att branden troligen har med värmeöverföring från någon del av skorstenen att göra. Andra alternativ kan dock inte uteslutas helt.

Då tidigare besiktningsprotokoll från sotaren medfört att det råddigt eldningsförbud på vedpannan, men uppgifter gör gällande att den kontinuerligt användes pekar detta också på att den kan vara inblandad i starten av branden.

Slutsatsen blir att brandorsaken sannolikt härstammar från värmeöverföring från skorstenen till konstruktionen. Branden har legat och pyrt under dålig syretillförsel under lång tid och brandförloppet har accelererat när fönsterrutan mot norr på vinden spruckit. Vinden har då blivit övertänd. Andra alternativ till brandorsak kan dock inte uteslutas helt.

- Information gällande vikten av att ha fungerande brandvarnare måste förmedlas till alla i samhället, alla utrymme där människor sover bör ha en egen brandvarnare

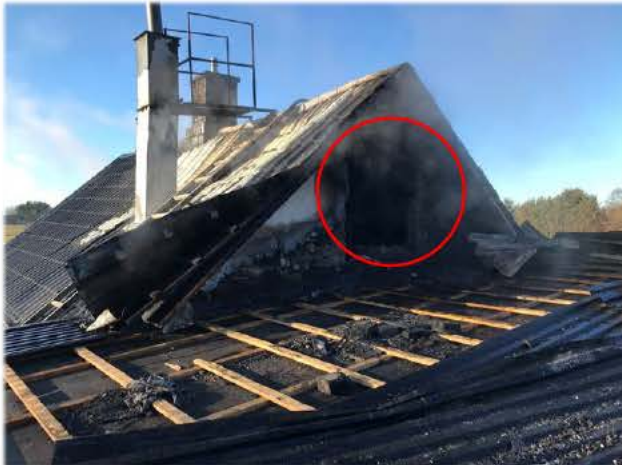
Figur 10, Ovandelen på annexet var övertänd med lågor ut genom öppningen (röd ring).

Branden har sannolikt startat på ovanvåningen (loftet/vinden) och kunnat pågå en längre tid. Syretillförseln har varit begränsad ända fram tills rutorna gått sönder och tillåtet brandförloppet att växa till övertändning. Begränsade skador på bottenvåningen och kraftig kolning av råsponten i taket talar starkt för detta. Låga brandskador på bottenplan har sannolikt uppstått på grund av att brinnande rester ramlat ner från taket. Brandskadorna i bottenvåningen är totalt satta ringa, vilket bekräftar bilden av en brand som startat på ovanvåningen.

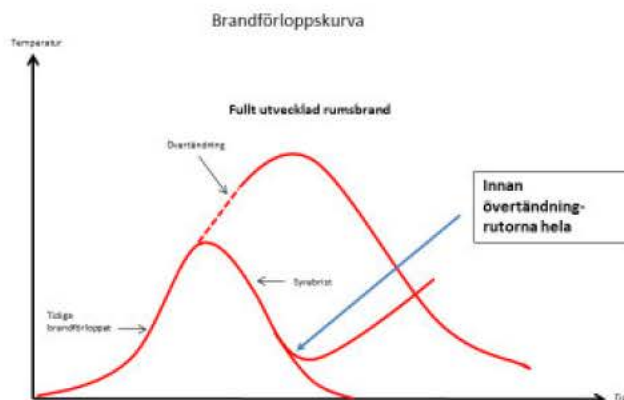
Figur 11, RSNVs figur över brandförlopp, i det här fallet handlar det om annexet.

Det har inte gått att fastställa exakt tidpunkten för när branden startade. Larm inkom till SOS ca 07:15:26 och det är fullt möjligt att branden startat lång tid innan detta. Avsaknaden av brandvarnare möjliggör att branden kan ha pågått lång tid utan att upptäckas.

Slutsatsen är att branden var fullt utvecklad när räddningstjänsten anlände till platsen. Sannolikt har den kunnat pågå lång tid i en syrefattig miljö, och fått ny fart då fönsterrutan har gått sönder. Avsaknad av brandvarnare i det aktuella utrymmet har medfört att branden inte uppmärksammats i ett tidigt stadium.

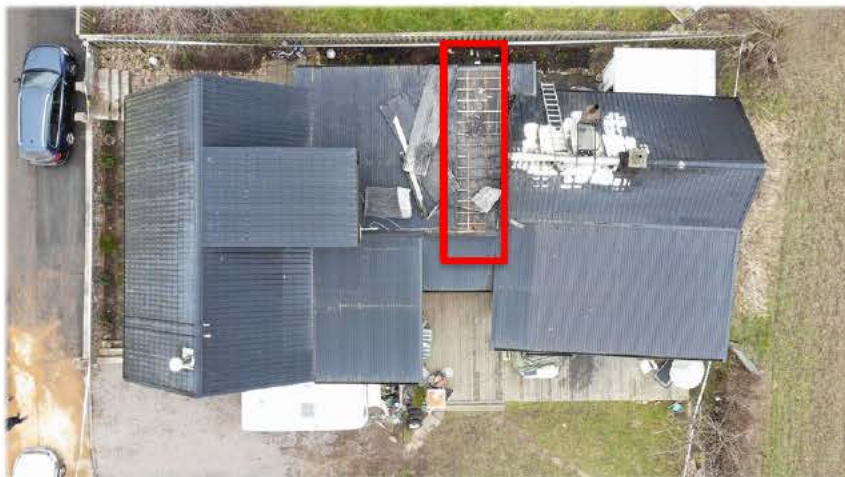
När station Bjuv anlände till platsen fick de uppgiften att säkerställa att branden inte spridit sig i takkonstruktionen mot boningshuset samt att sätta boningshuset under övertryck. Friläggning av plåt skedde, och ingen brandspridning kunde konstateras. 1140 anlände för att trygga vattenförsörjningen. Inre befäl (**1000**) fanns i larmcentralen. Polis och ambulans fanns tidigt på platsen.

Figur 12, Olika åtgärder från räddningstjänsten, friläggning av plåt mitt på byggnaden.

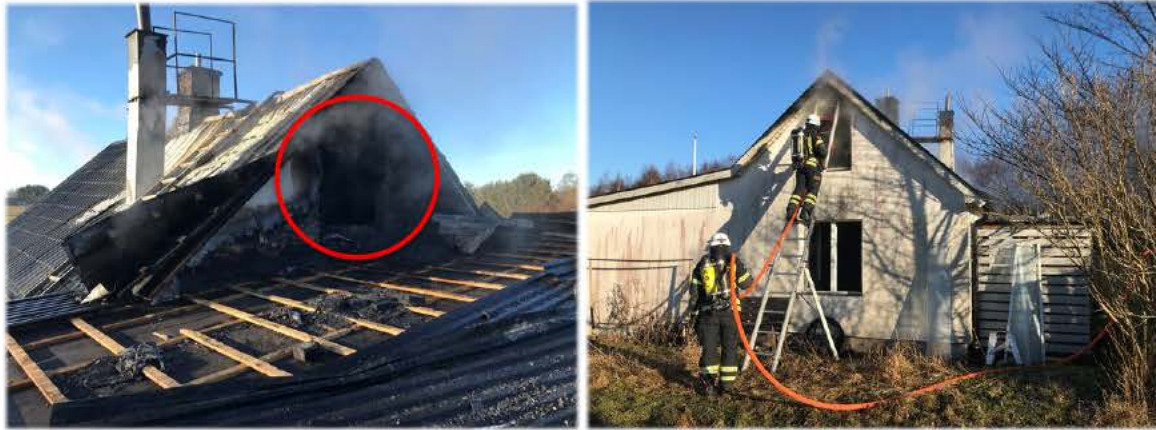
Vid ankomst till platsen låg en person skadad i trädgården varvid 1080 omedelbart påbörjade HLR. Förstärkande enheter från Bårslöv anlände strax efter, om blev direkt insatta i akut omhändertagande. Samtidigt påbörjades kylning med slutna stråle in via det öppna vindsfönstret. Detta fick en omedelbar effekt, och branden dämpades. Från andra sidan byggnaden skedde inträngning med rökdykare, med restriktionen att arbeta från dörröppningen, och kylning skedde effektivt.

Figur 13, 14, Fönstret där slutna stråle dämpade branden, gaveln där eftersläckning skedde.
