Olycksutredning

Brand i byggnad på [REDACTED] i Hofors,
Hofors kommun.

2021-08-15

Diarienummer
2021-000019

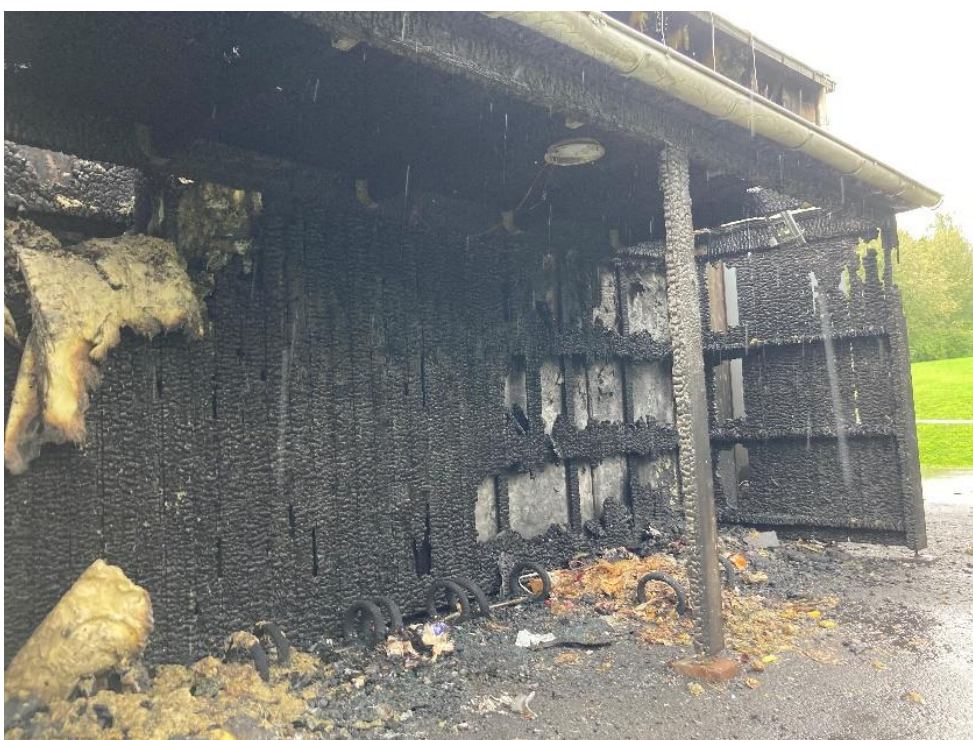
Brand uppstår i plastkärl för sopor och återvinning.
På platsen (se bild 1) kunde inga rester hittas av cigaretter, engångsgrillar eller annat som skulle kunna tyda på att brandstarten skett av oaktsamhet. Utredningen visar att branden troligen är anlagd i ett av plastkärlen.

BILD 1: Visar platsen där plastkärlen stod.

- Gästrikke Räddningstjänst kan tyvärr se att sophantering och återvinningshantering ofta är byggda i direkt närhet av byggnader. Det behöver inte vara anlagda bränder utan kan även vara av oaktsamhet som exempelvis cigaretter, engångsgrillar eller kolrester slängs i den här typen av plastkärl. Är dessa kärl då stående i direkt anslutning till andra byggnader med brännbara fasader så är risken mycket stor för brandspridning. Förslagsvis bör all hantering av sopkärl/återvinningskärl placeras fristående med gott avstånd till andra byggnader.

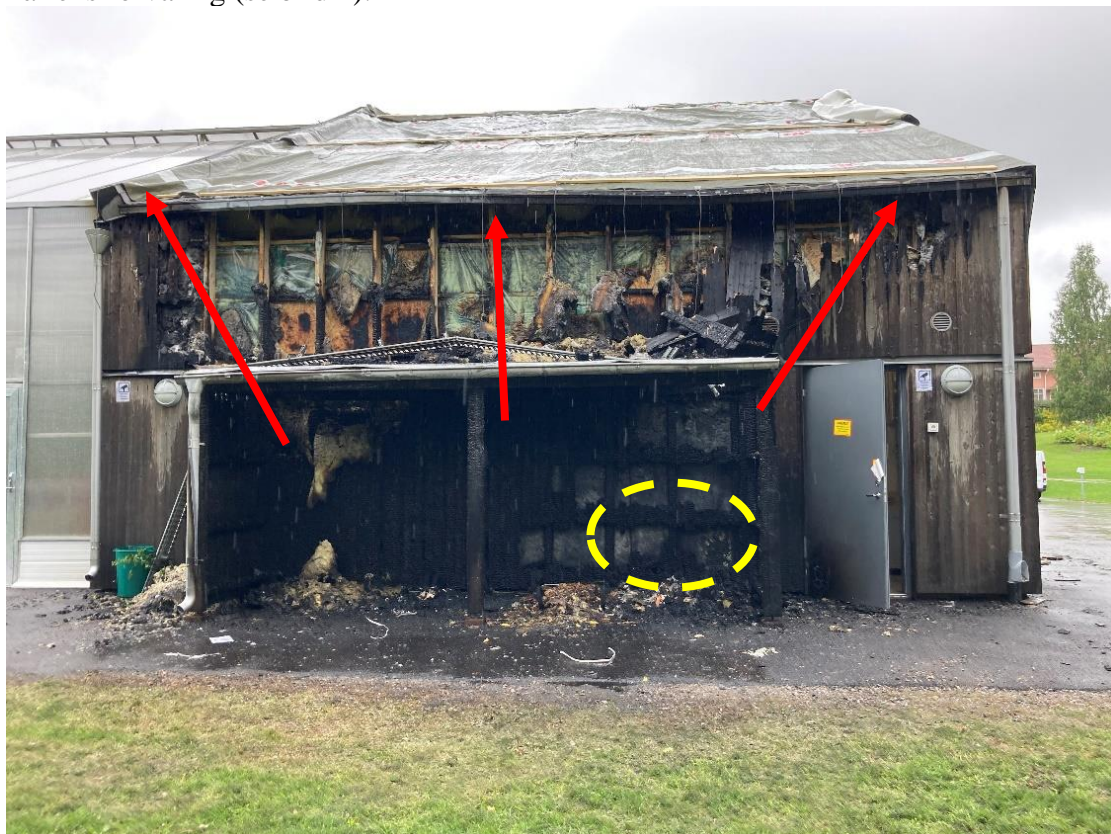
Det primära brandstartsområdet ligger till höger inne i utbyggnaden för kärkens förvaring (se bild 2).

Bild 2: Gula cirkeln visar primära brandstartsområdet. Röda pilarna visar den väg branden spridit sig upp under takfoten.

I det primära brandstartsområdet fanns det ingen el eller annan utrustning som kunde starta branden. Vid undersökningen användes en hund för sök efter brandfarlig vara. Inga spår efter brandfarlig vara fanns på platsen.

Branden har i den träbeklädda fasaden spridit sig uppåt och in i utrymmet mellan inner och yttertaket via takfoten (se bild 2).

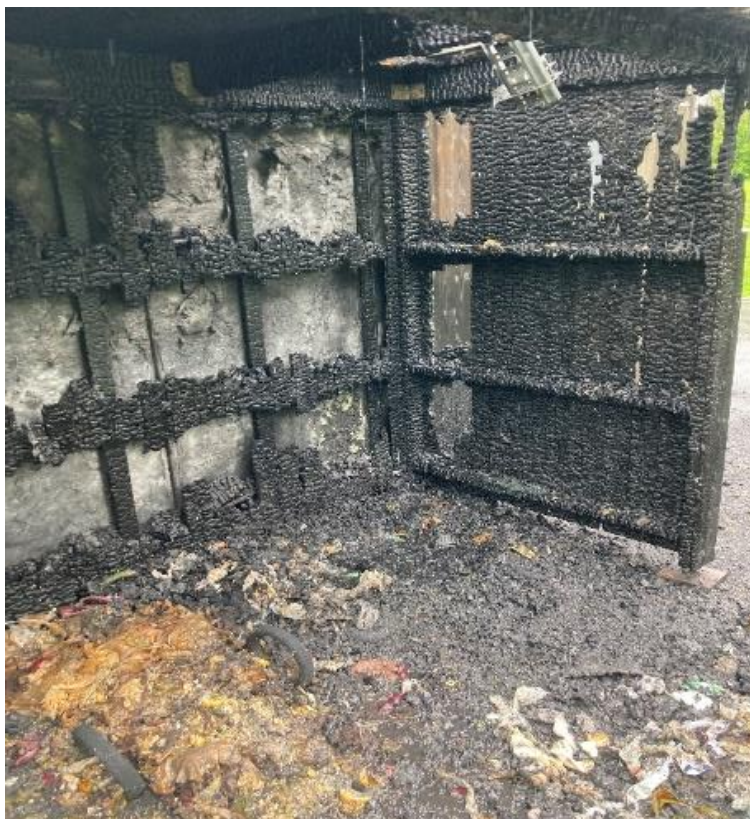
Undersökning gjordes av två kärl och inga spår eller rester av engångsgrillar, cigaretter eller annat som kan starta brand upptäcktes (se bild 3).

Bild 3: Visar resterna som finns efter kärnen och dess innehåll som undersöktes.
