RÄDDNINGSTJÄNSTEN MJÖLBY

**Olycksundersökning
Trafikolycka väg 32 Strålnäs**

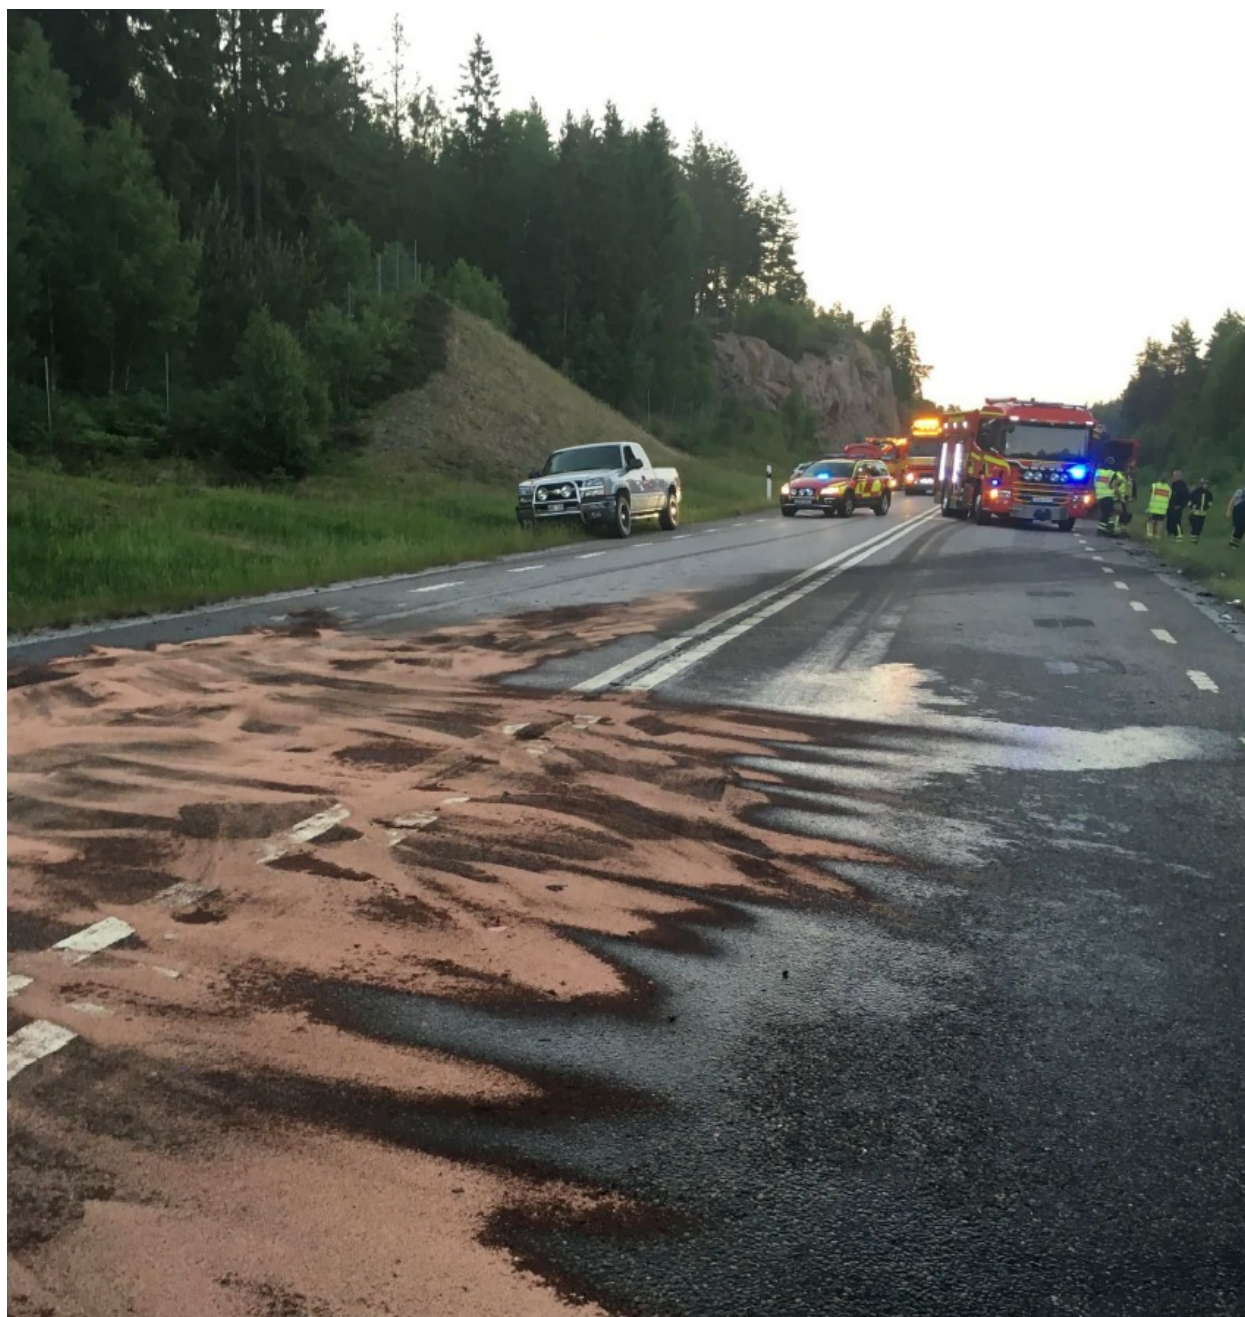
Efterföljande sanering av dieselläckage på vägbanan. Vägrenen fick grävas ur och massorna schaktas iväg till miljöstation.

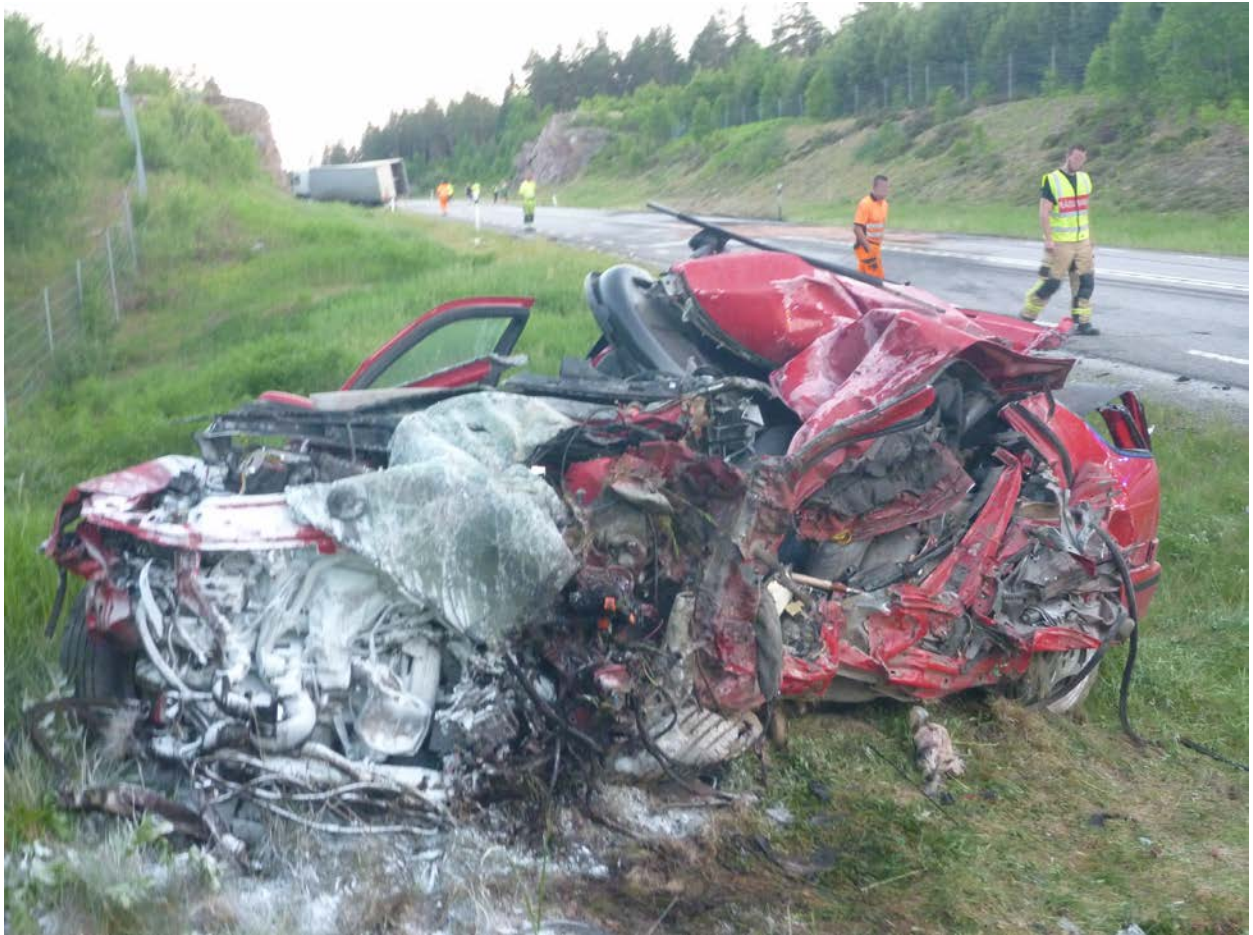
Bilden tagen av räddningstjänstens personal efter det att bilen välts tillbaka på fyra hjul och den avlidne avlägsnats ur fordonet.
