## **Olycksundersökning Nivå 3**

Orsaks-, förlopps- och insatsutvärdering

## **Brand-och explosion i byggnad**

██████████, 2017-09-19, Helsingborg

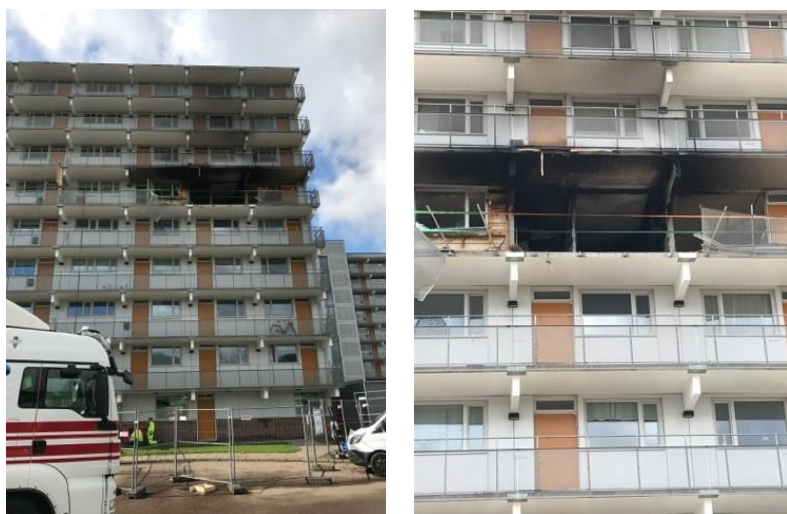
Figur 1 och 2. Översiktsbilder på [REDACTED], drabbad lägenhet på 6:e våningen, totalt 9 våningar.

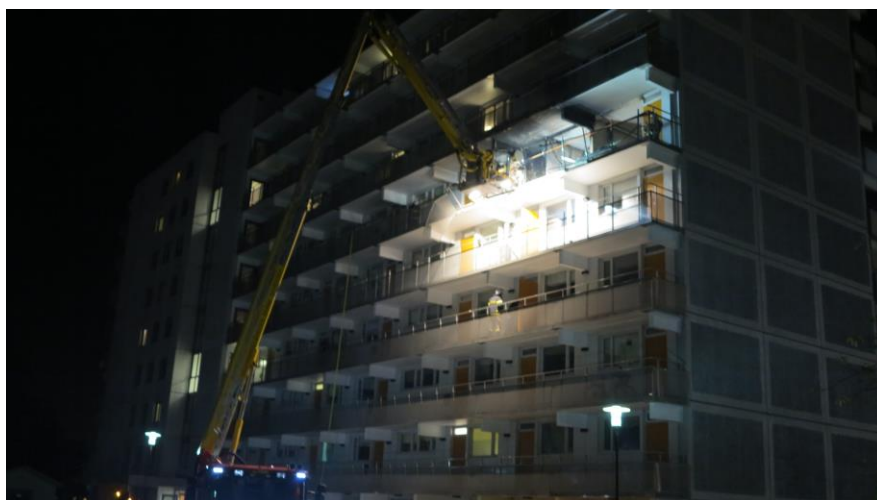
Figur 3. [REDACTED] Till höger i figuren de lägenheter som nås via loftgången, fasad mot öst

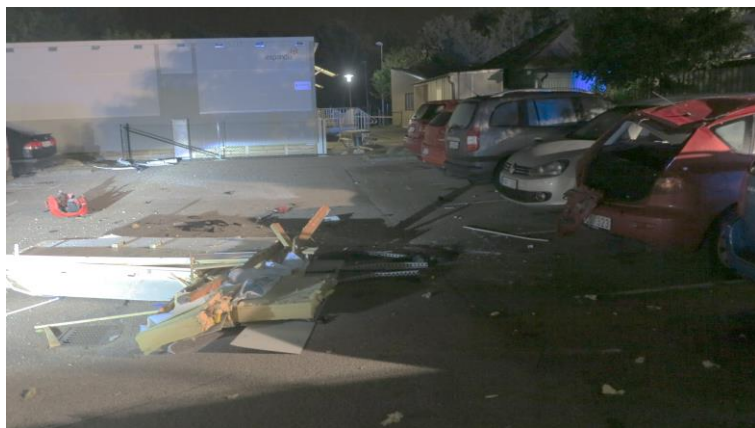
Utredningen har visat att de byggnadsdelar som flugit ut från lägenheten i samband med explosionen är fria från sotbeläggning. Även delar som påträffats inne i lägenheten har visat sig vara fria från sot, t.ex. garderobsdörrar som påträffats under utredningen. Om explosionen försiggått av en brand borde sotbeläggningar finnas på ovannämnda delar.

*Slutsatsen blir att det är mycket osannolikt att en brandgasexplosion varit orsaken i detta fall!*

*Figur 4, Delar som flög iväg i samband med explosionen, fria från sot vilket indikerar att branden startade först efter explosionen*

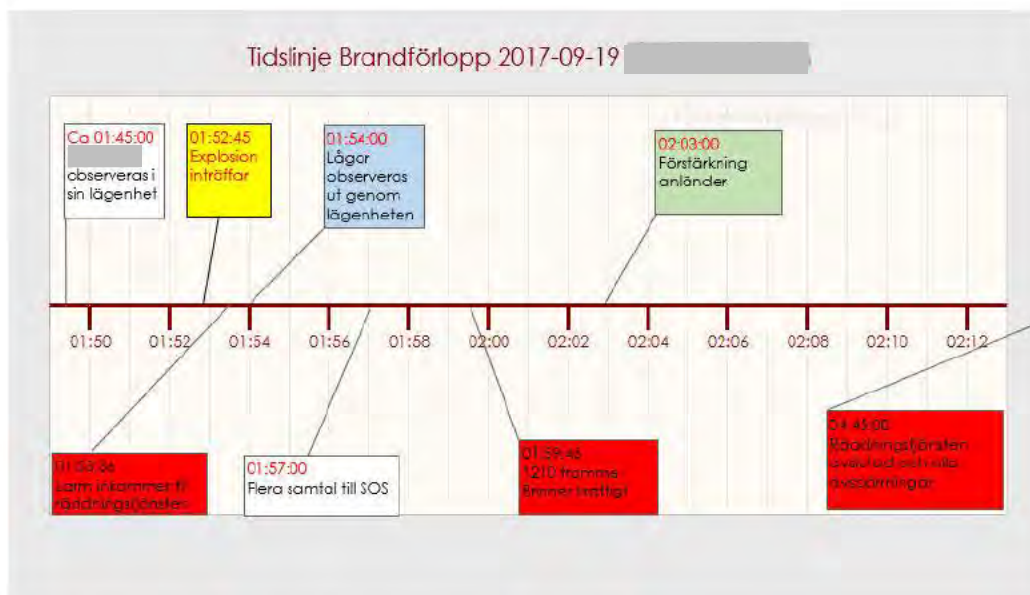
Det inkom flera larmsamtal till SOS. Ur samtalen kan man hitta den ungefärliga tidpunkten för när de första synliga lågorna observerades. Tillsammans med iakttagelser från privatpersoner och ljudupptagningar från händelsen kan man lägga tidslinje för explosionen och minuterna i närtid. Det går att fastställa utifrån dessa fakta, att branden sannolikt startade med en explosion. För skiss över tidsförloppet, se figur 5.

Figur 5, Tidslinje över de första minuterna i branden.

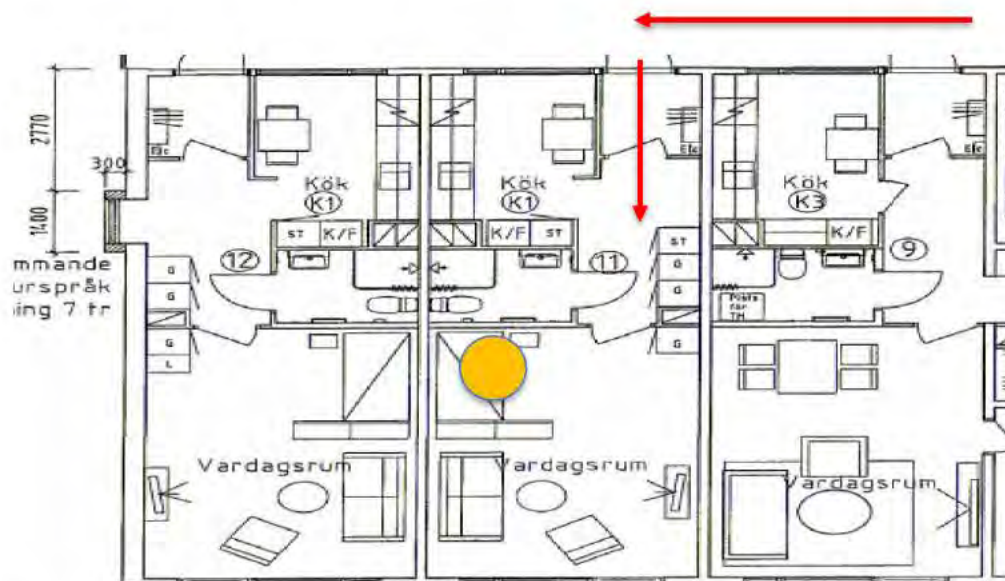
Figur 6, Ungefärlig planlösning, markerad lägenhet, rökdykning via pilarna, Inträngning via loftgången, Gul ifylld ring personens plats när hittades.

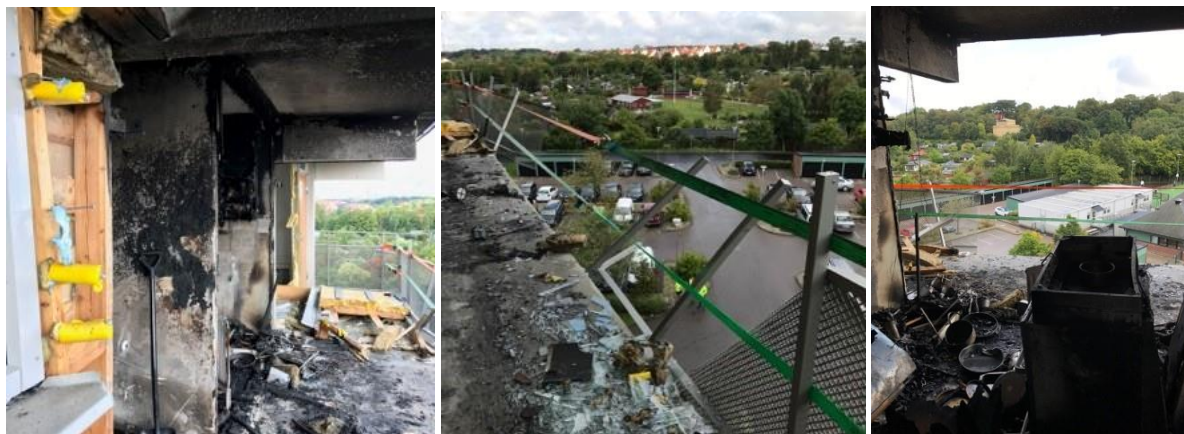
Branden var sannolikt fullt utvecklad när räddningstjänsten anlände. Då båda kortsidorna av byggnaden var bortspränga hade branden stor tillgång på luft. Rökdykarna hade stora problem med att få kontroll på branden och fick göra flera omtag innan man lyckades avancera in i lägenheten och släcka branden.

Figur 7,8 och 9 Branddrabbad lägenhet, Inträngning via loftgången, Figur längst till höger visar en bild inifrån lägenhet och ut i det fria.

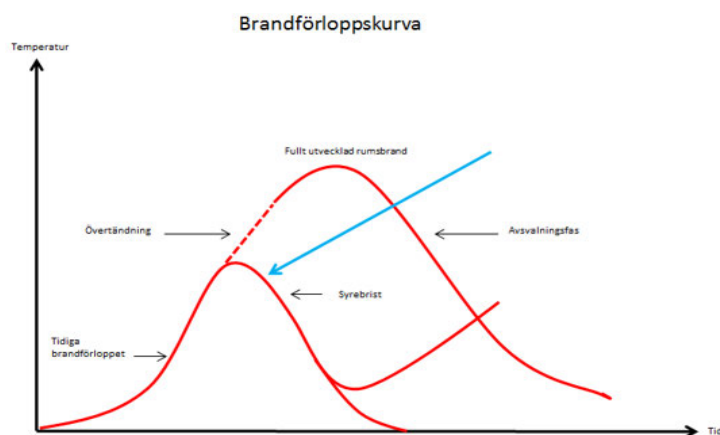
Figur 10, RSNVs figur över brandförlopp, (blå pil visar syrebrist vilket inte var fallet här)

Figur 10 beskriver ett normalt brandförlopp, i detta fall är vägen till en fullt utvecklad brand snabbare eftersom branden startar med en explosion. Observera att brandförloppskurvan inte är tillämpbar i första fasen då branden startar med en explosion.

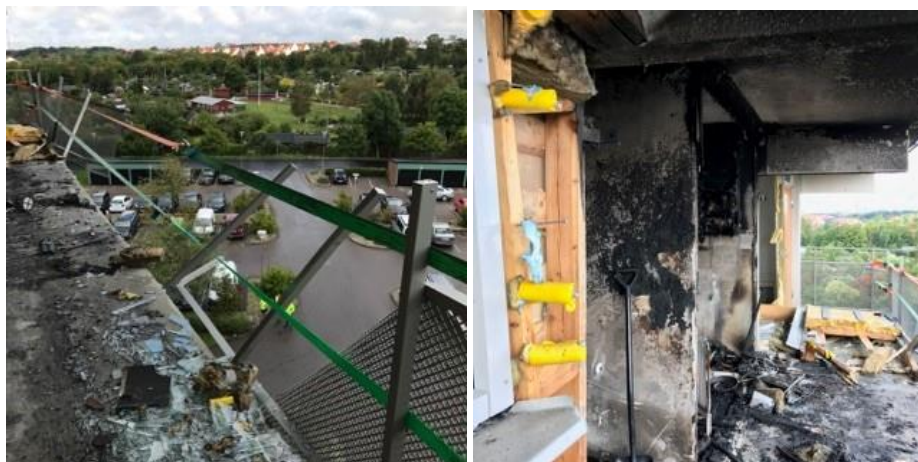
*Figur 11, och 12, Loftgången med räcket som träffades av den utflygande väggen till lägenheten i samband med explosionen.*

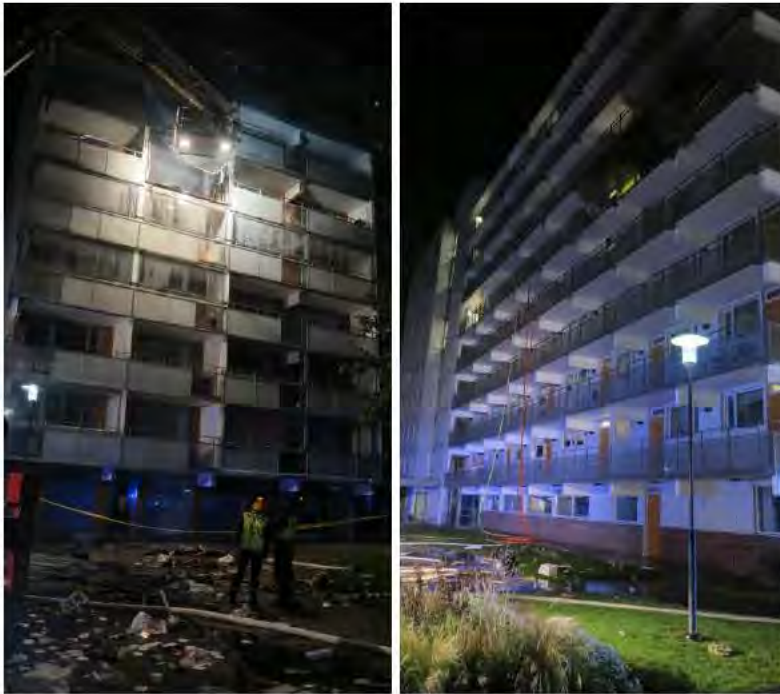
Figur 13 och 14, Bårslövsstationen på baksidan (13) och Bergastationen (14) på framsidan

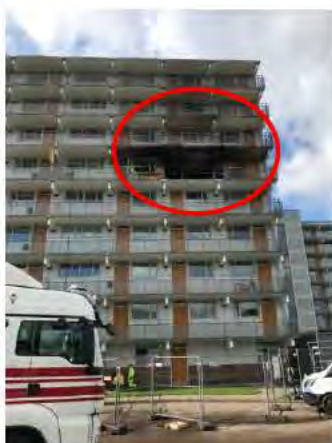
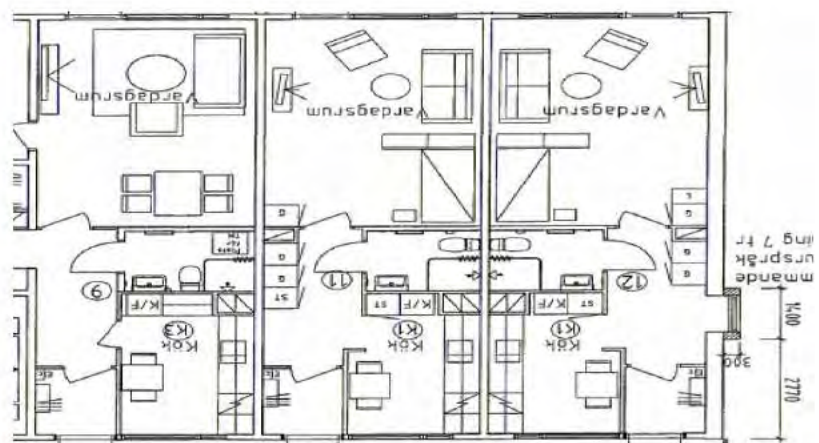
Då explosionen varit mycket kraftig fortsätter arbetet med att utrymma fastigheten. Detta sker via loftgångarna och rör lägenheterna som markeras på bilden i figur 15. Observera att detta rör först och främst lägenheterna i närheten av brandlägenheten.

Figur 15 och 16, Lägenheterna som utrymdes i närheten av brandlägenheten.

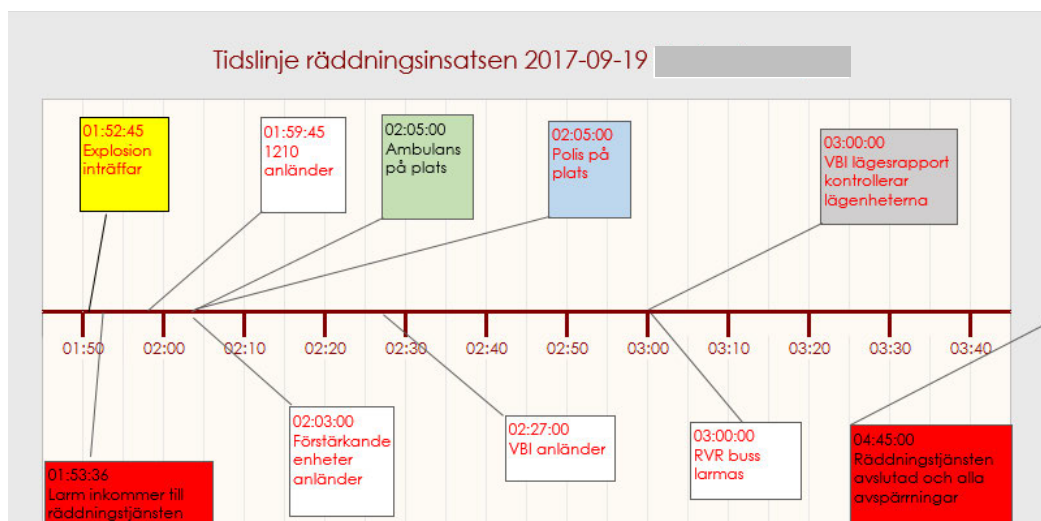
Figur 17, Tidslinje över räddningsinsatsen.

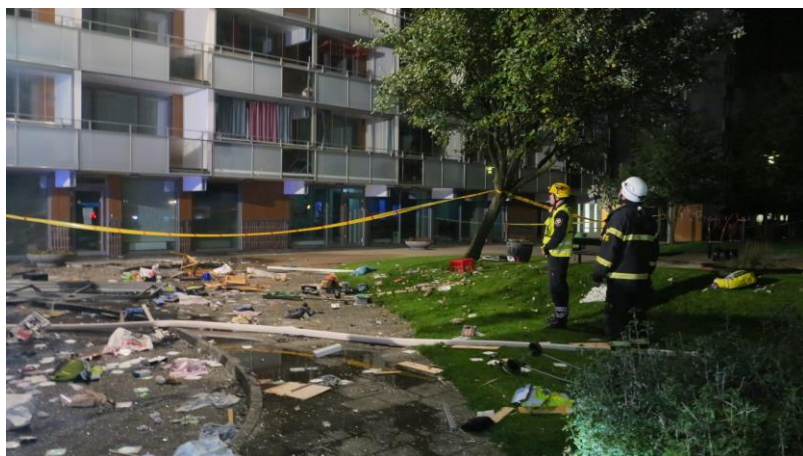
Figur 18, Förödelsen nedanför, resultat av explosionen som kastade ut saker från lägenheten.
