Lägenhetsbrand

Trollhättan

2022-03-28

G2022.033896

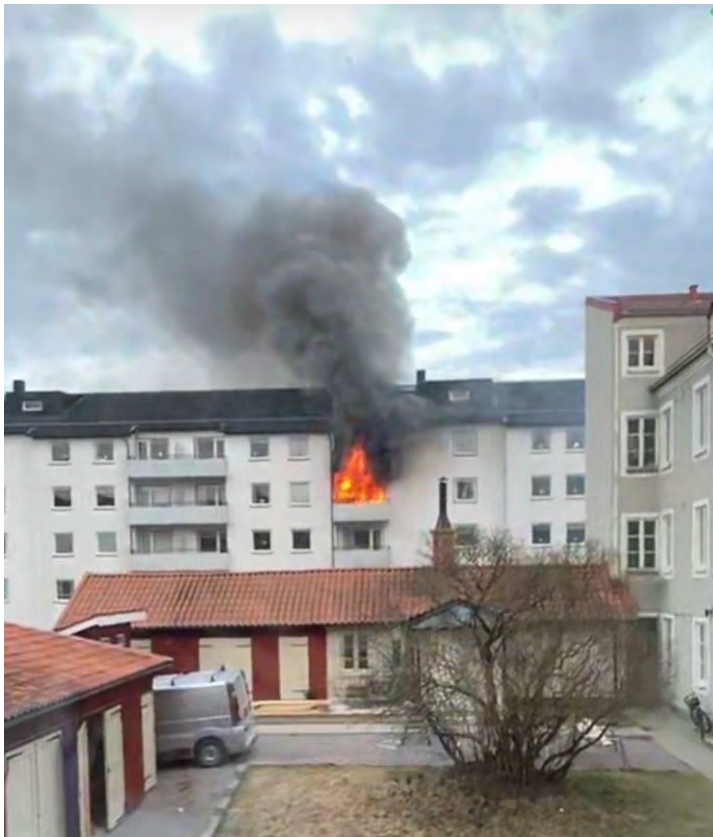
Branden i lägenheten var vid räddningstjänstens ankomst fullt utvecklad och ventilationskontrollerad. Se bild 1. Fönster mot balkongen hade gått sönder och lågor slog ut från lägenheten. Dörren var stängd till trapphuset. En person som befann sig utanför brandlägenheten togs ut av ambulanspersonal. Innan branden släcktes av räddningstjänsten spred sig brandrök till andra lägenheter, garage, vind och angränsande trappuppgång.

Bild 1. Fullt utvecklad brand i lägenheten.

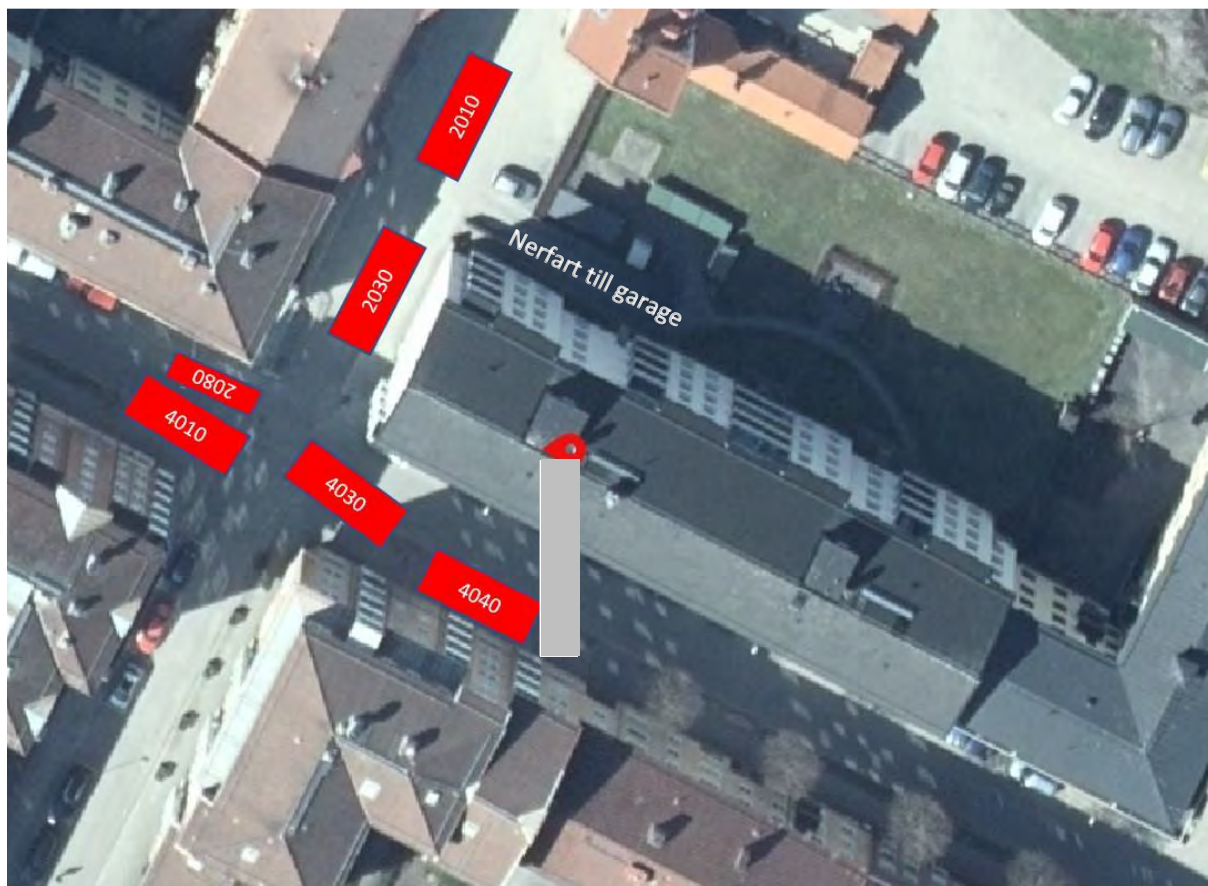
2010 stannade i höjd med nerfarten till garaget och 2030 strax bakom. Se bild 2.

Bild 2. Fordonsplacering.

Vid ankomst till brandplatsen visade allmänheten de första enheterna till en position på baksidan av byggnaden vilket gjorde att SL snabbt fick en bild över brandens omfattning och omedelbart kunde göra en effektiv utvändigt släckinsats. Positionen på 2010 medförde dock att 2030 inte blev optimalt placerad för en eventuell utrymning från lägenheter. Det är inte ovanligt att första släckenheter på plats hamnar för nära byggnaden vilket, som vid denna händelse, medförde att höjdenheten inte placerades på bästa möjliga plats.

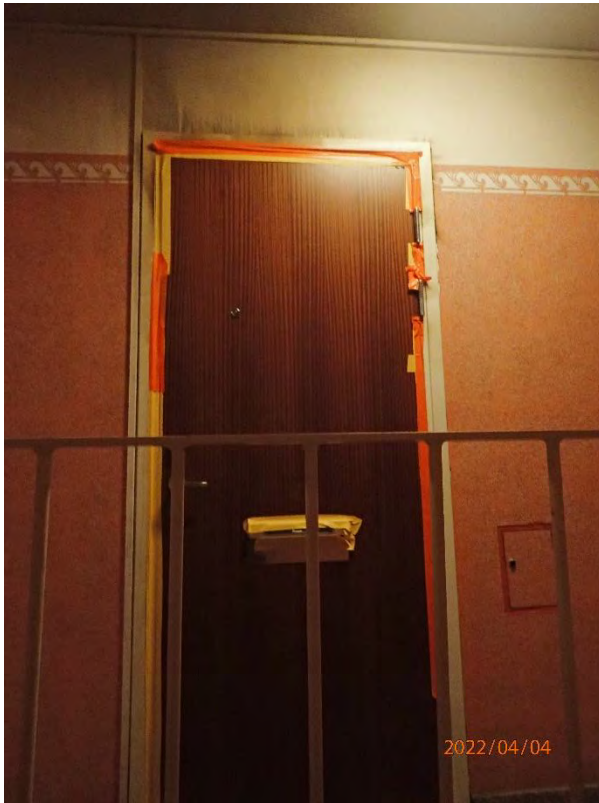
Dörren till brandlägenheten var brandklassad i EI30 och i bra skick. Se bild 3 och 4. Utredarnas bedömning är att dörren har fyllt sin funktion vilket minskade skadeutbredningen utanför lägenheten.

Bild 3. Utsida lägenhetsdörr.

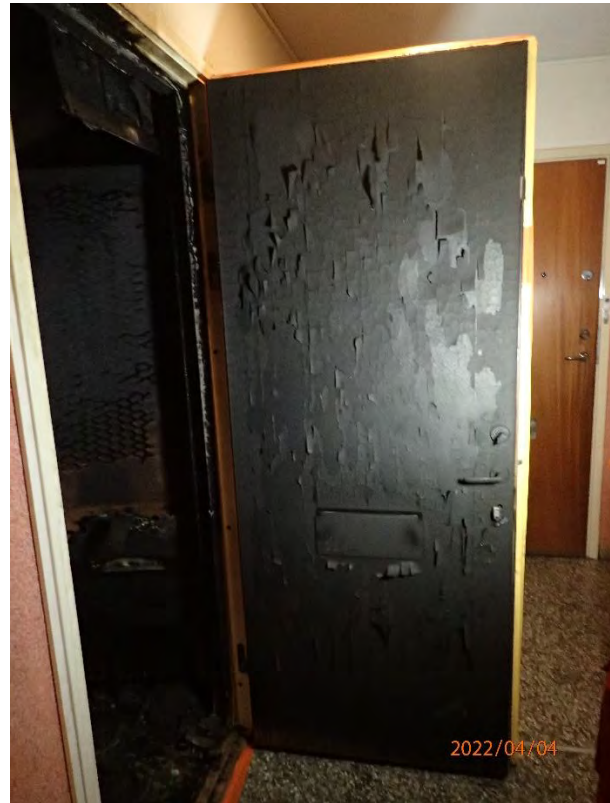
Bild 4. Insida lägenhetsdörr.

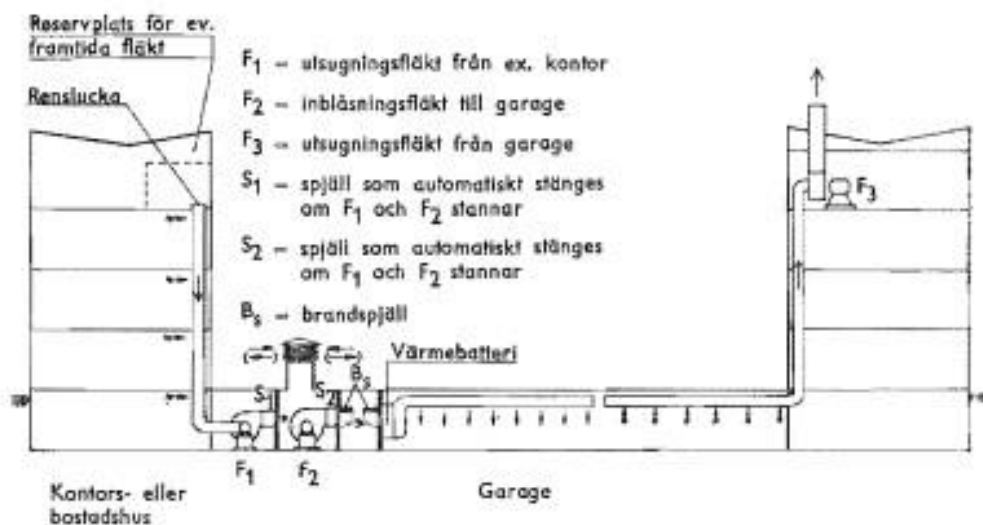
Bild 5. Utdrag ur BABS 60.

En konsekvens av branden blev att det underjordiska garaget kontaminerades av brandrök. Rökspridningen upptäcktes cirka en och en halv timme efter räddningstjänstens ankomst. Ljusbrunnar ovan garaget öppnades för att ventileras ut röken.

Hur kan då en lägenhetsbrand på fjärde våningen ovan mark generera brandrök i garaget? Byggnadsstyrelsens anvisningar till byggnadstadgan från 1960 (BABS 60), som gällde vid byggnadens uppförande, möjliggjorde att ta vara på uppvärmd luft från lägenheterna och via ventilationssystemet värma garaget. Se bild 5. Vid brand i en lägenhet ska dock en detektor i ventilationskanalen reagera och stänga ett spjäll. Brandröken ska då ledas till det fria i stället för ut i garaget. Vid branden har någon/ några delar i systemet inte fungerat vilket medförde att brandrök spred sig till garaget. Bristen kommunicerades till fastighetsägaren av utredarna och brandingenjör i NÄRF. Drygt en månad efter branden hade fastighetsägaren åtgärdat bristen så att brandrök från en lägenhet detekteras i ventilationskanalen, ett spjäll öppnas, en fläkt forceras och brandröken leds på så sätt till det fria.

Fig. 4. Exempel på användning av utsugningsluft från vissa lokaler som ersättningsluft vid garageventilation.
