## Fördjupad insatsutvärdering

Brand i byggnad, Norra Fiskargatan 1A

Gävle, 1 oktober 2021

Händelserapport nr: G2021.113292

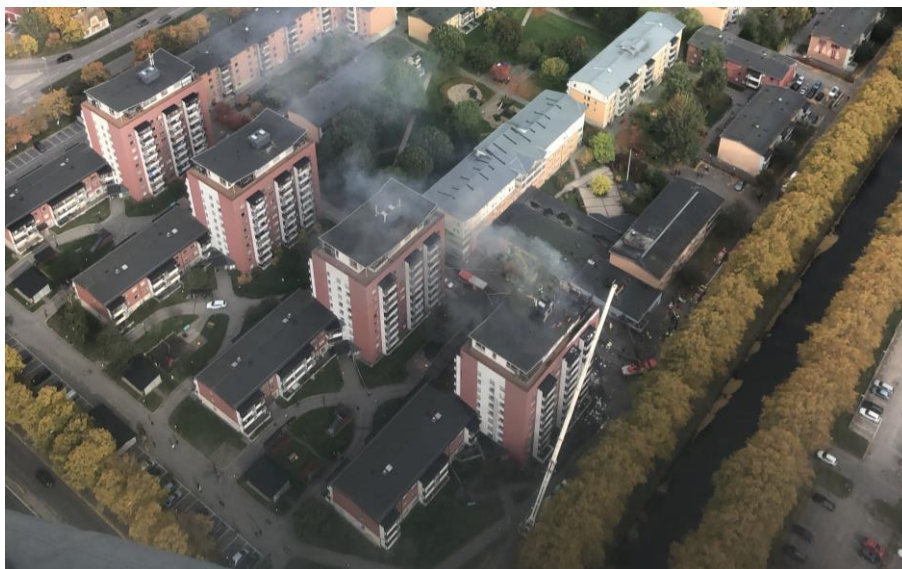
Figur 1. Foto taget från helikopter under den andra dagen av arbetet med branden.

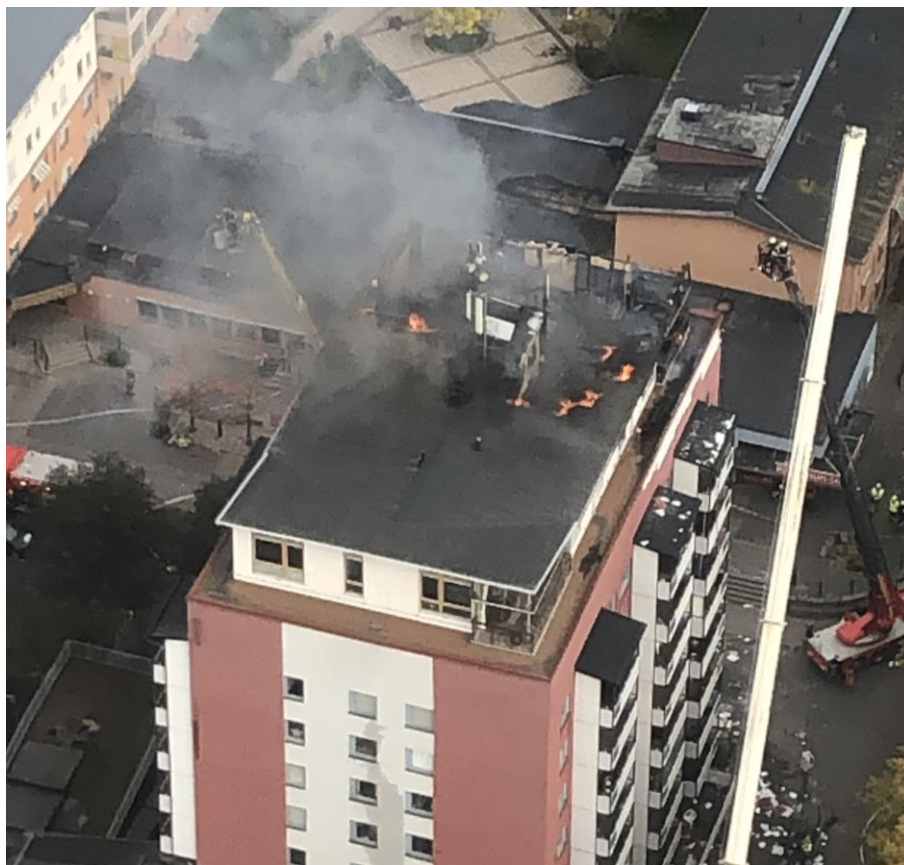
Figur 2. Foto taget från helikopter under lördagen.
