OLYCKSUNDERSÖKNING

Kalmar Brandkår

Ärende nr.
2022-001-OU

Olycksundersökning Trafikolycka, flera fordon

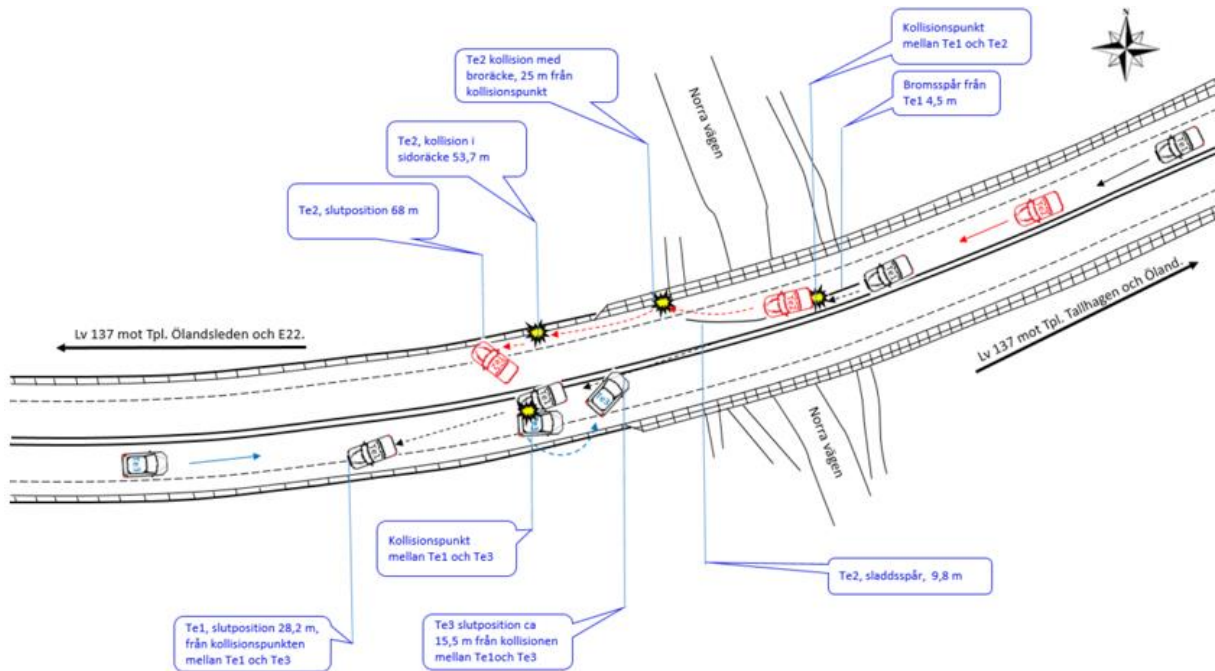
Bil 1(två pers.) och Bil 2(fyra pers.) färdas västerut på Lv 137, Ölandsleden. Bil 2 befinner sig framför Bil 1. På bron över Norra vägen (kommunal väg) kolliderar Bil 1 med framförvarande Bil 2, rakt bakifrån i västergående körfält. Bil 2 kolliderar därefter med broräcket och fortsätter förbi bron och kolliderar ytterligare ett antal gånger med sidoräcket och hamnar slutligen med höger front i sidoräcket. Bil 1 fortsätter rakt fram och kommer över i mötande körfält och kolliderar med Bil 3(en pers.). Bil 1 kolliderar med Bil 3 vänster bakhjul. Bil 3 får ett mindre bakre sidokast och hamnar slutligen i östergående körfält med fronten mot nordost. Bil 1 fortsätter ytterligare en kortare sträcka i motsatt körfält och slutpositioneras med fronten delvis i vägrenen.¹

Bild 3, Skiss över olycksplatsen från Trafikverkets rapport PLSy 21-037

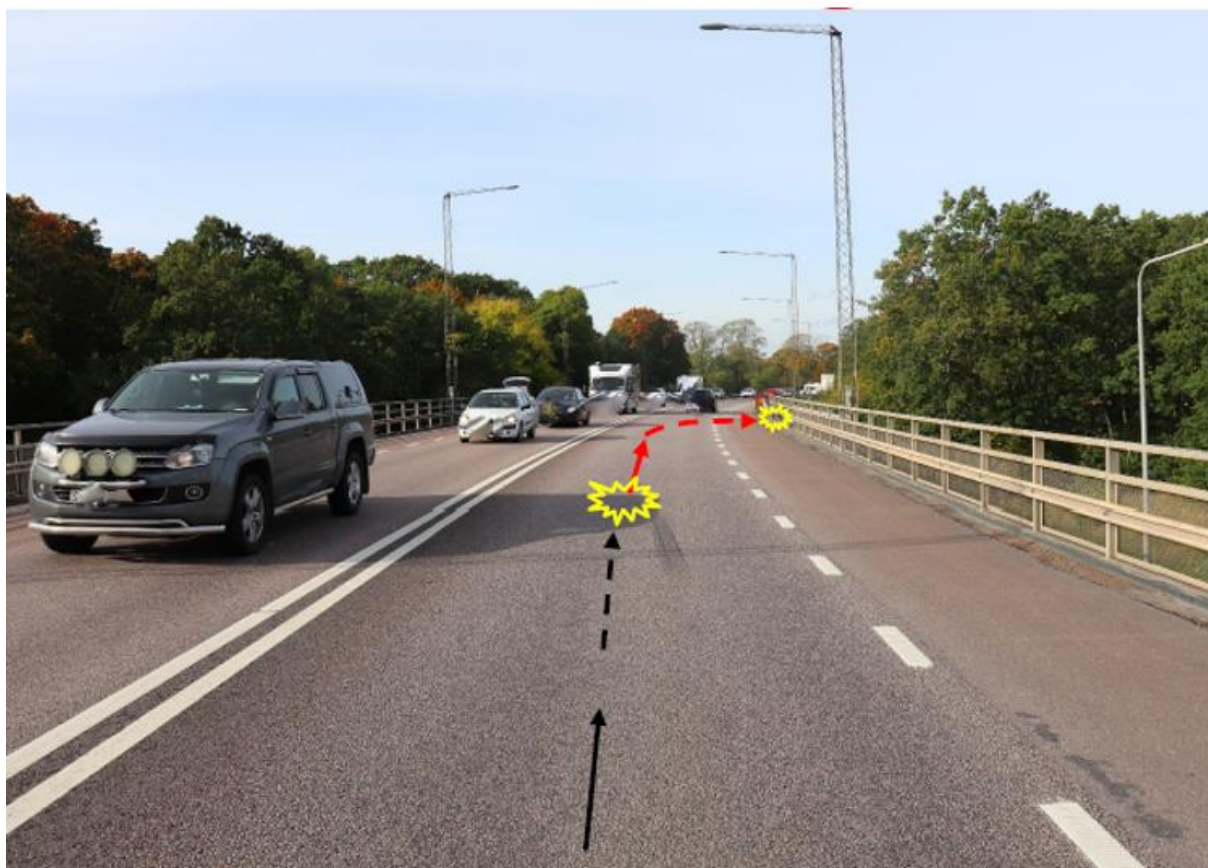
Bild 1. Olycksplatsen. Svart pil visar Bil 1 färdriktning. Bil 2 färdriktning med röd pil.

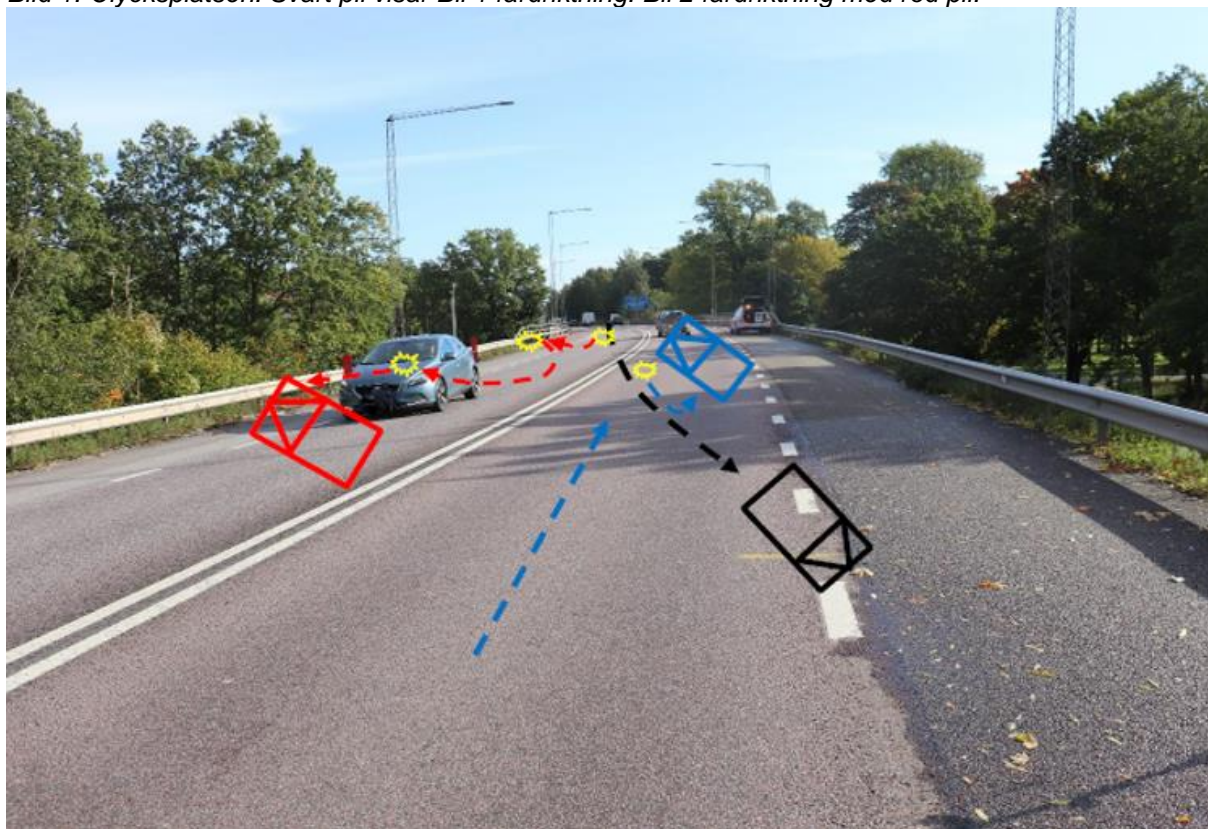
Bild 2. Olycksplatsen, Bil 1 färdriktning svart pil och slutposition. Bil 2 färdriktning röd pil och slutposition. Bil 3 blå pil färdriktning och slutposition.

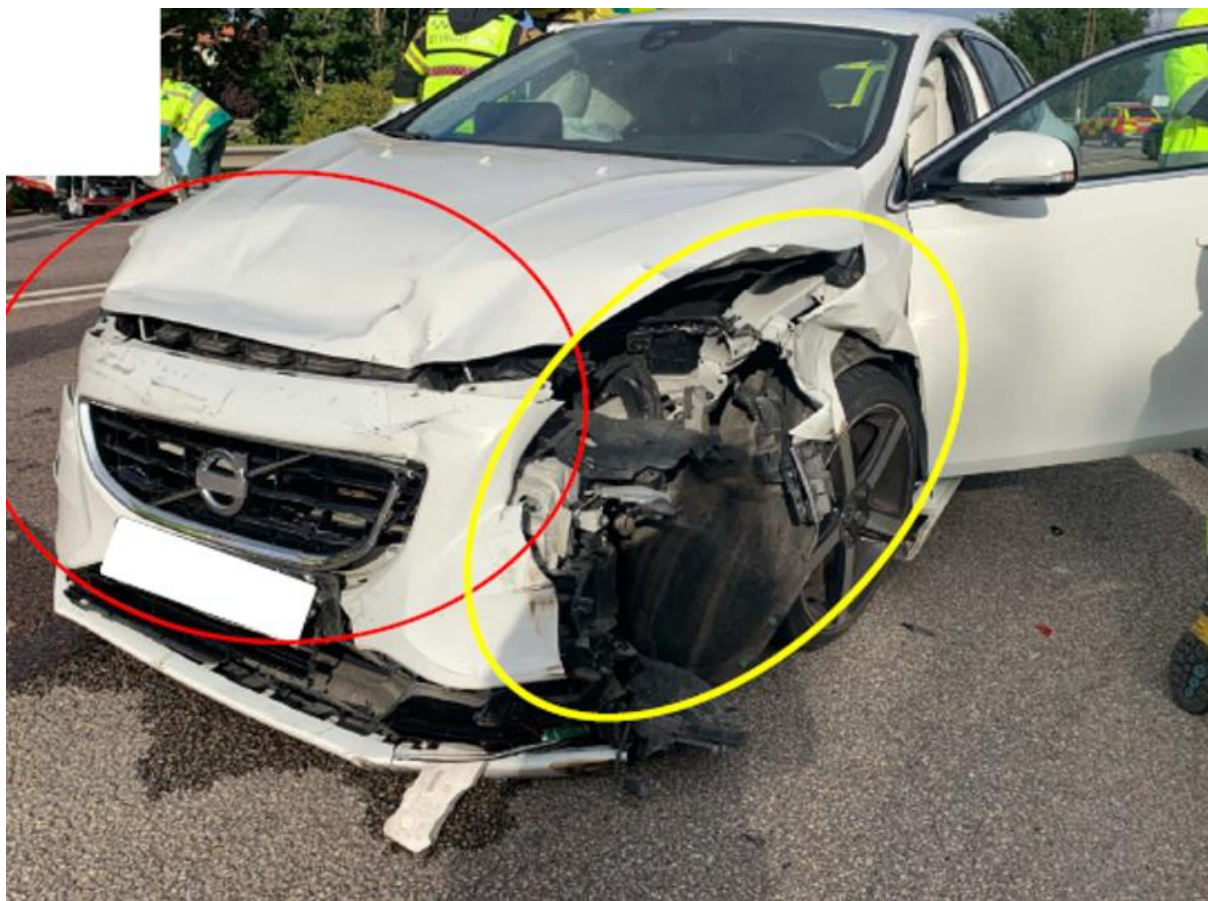
Bild 3. Bil 1 skador fronten efter Bil 2, rödmärkat område. Skador på hjulhus efter kollision med Bil 3, gulmärkat område.

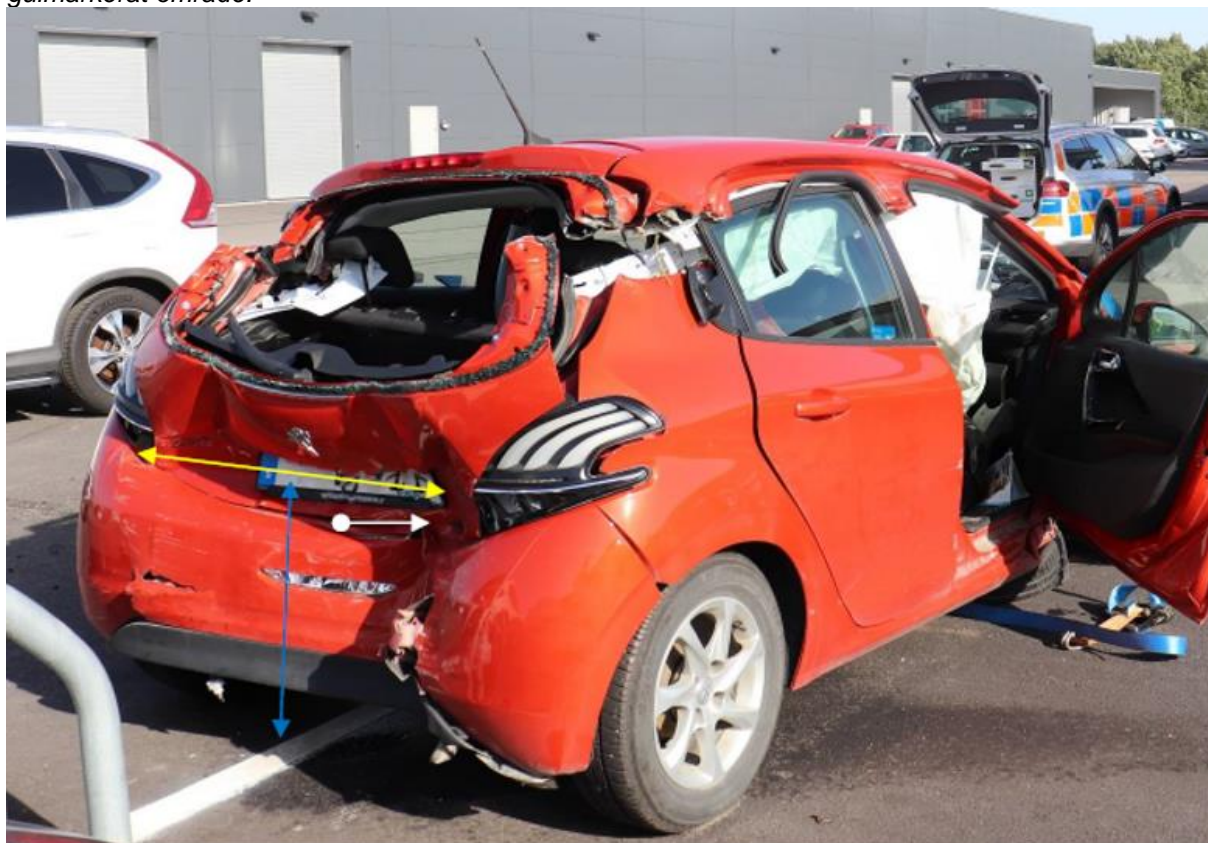
Bild 4. Bil 2 skador efter kollision med Bil . Gul pil är ca 900 mm i bredd. Blå pil 620 mm i höjd. Vit pil intrycksdjup ca 200 mm.

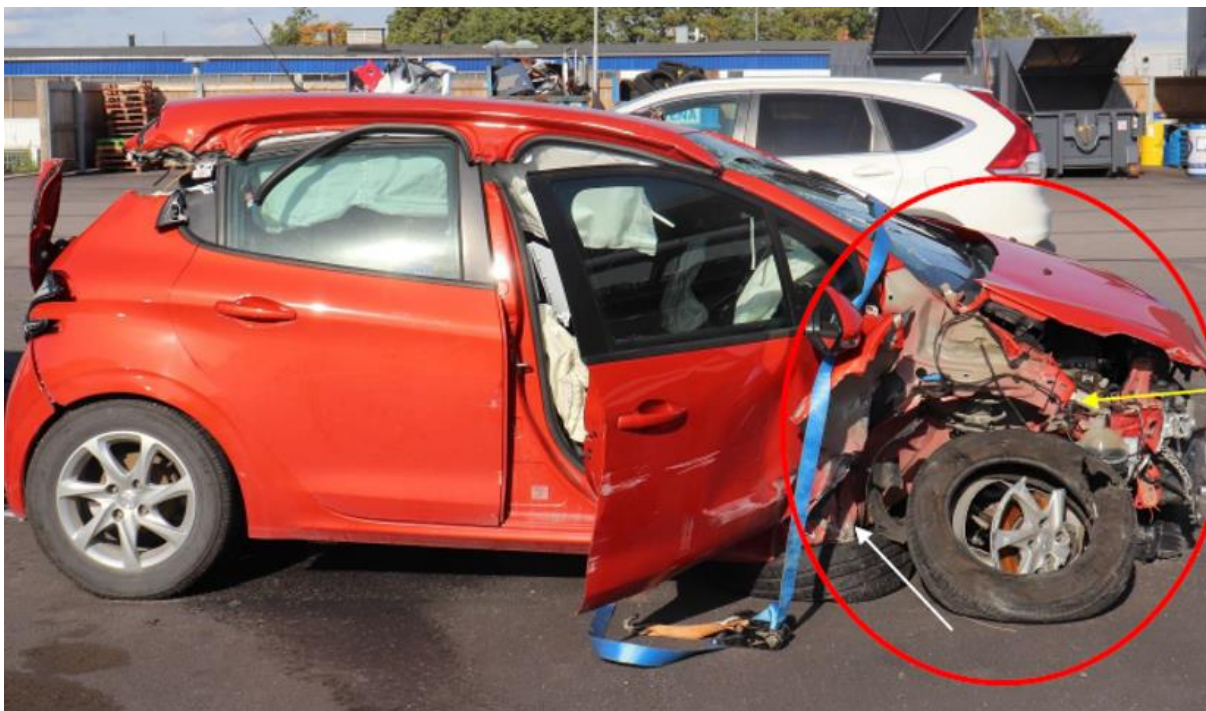
Bild 5. Bil 2. Röd ring visar kollision med broräcke och sidoräcke. Vit pil, sidobalk intryckt ca 150 mm. Gul pil, sidobalk främre som vikt in mot motorutrymme ca 50 mm.

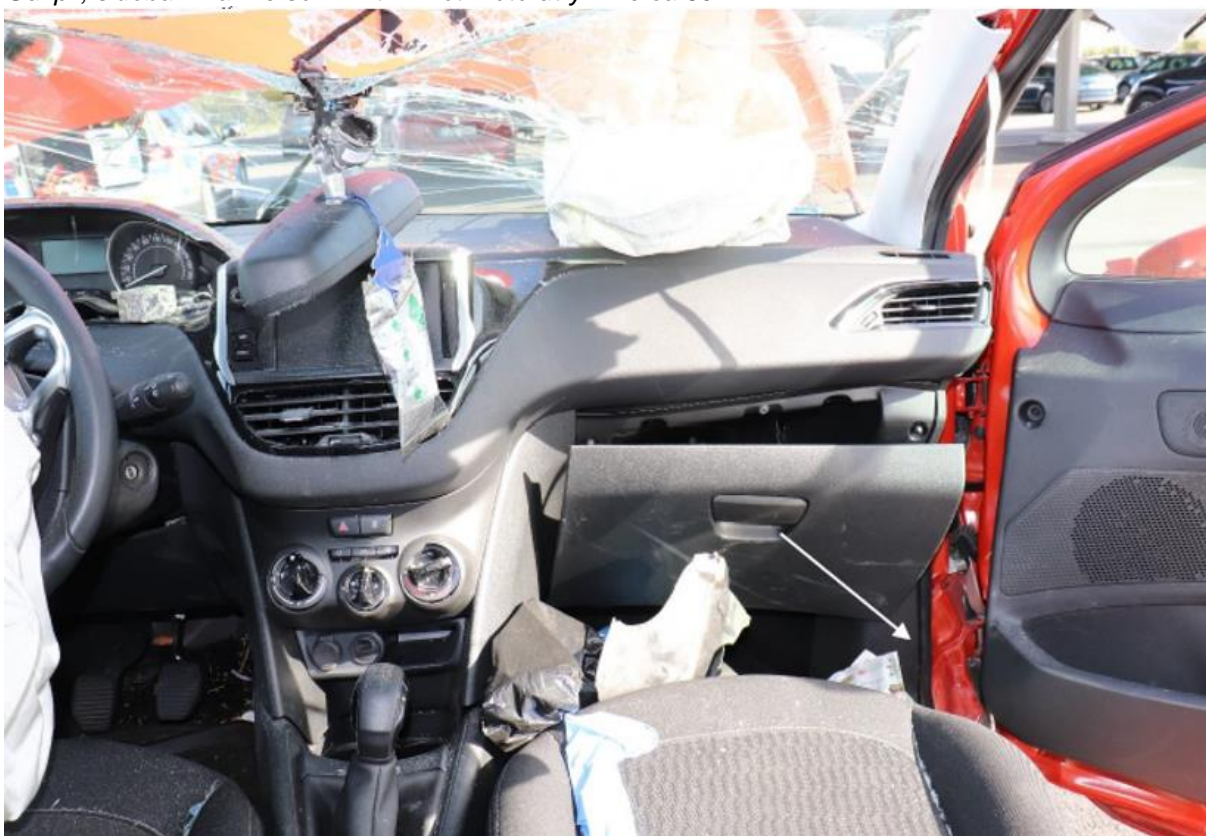
Bild 6. Bil 2. Passagerarplats höger fram. Vit pil visar en mindre inträngning av A-stolpen i fotutrymmet. I övrigt inga islag.

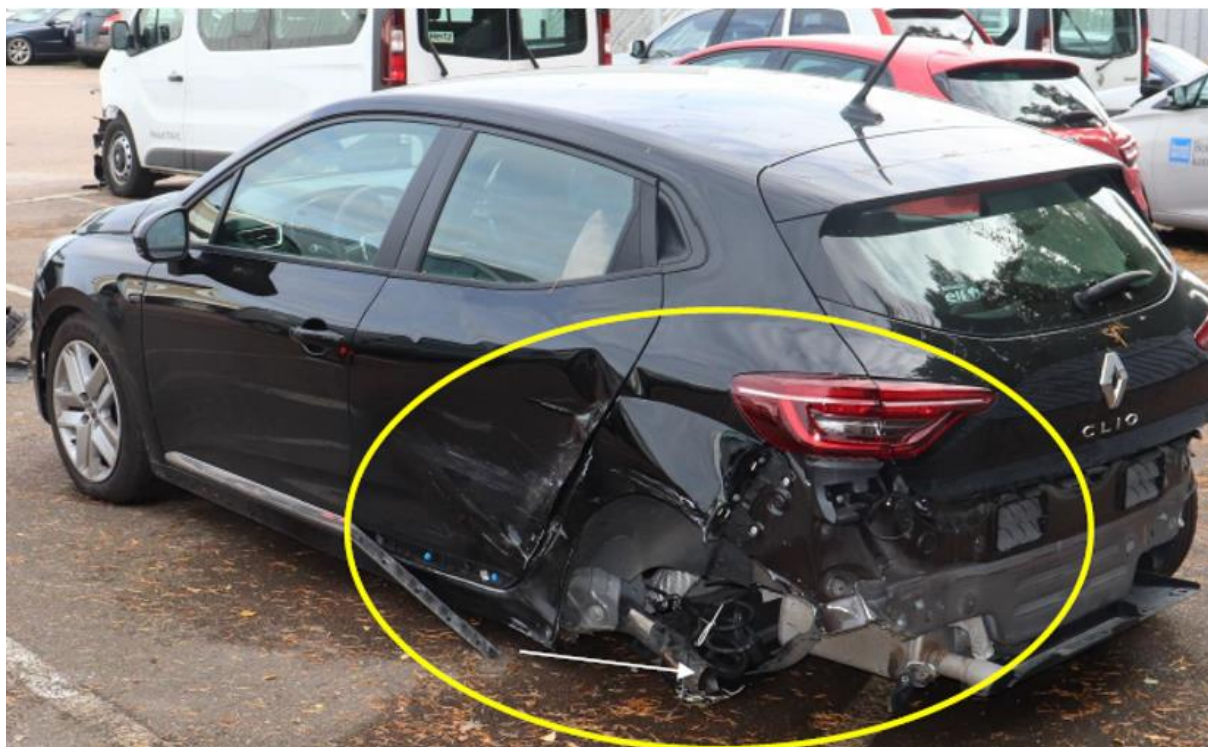
Bild 7. Bil 3. Gult inringat område visar kollision med Bil 1. Vit pil visat mot avslaget fjäderben mot övre delen av hjulhuset samt separation av länkarm mot bakaxel.
